船舶事故調査報告書

平成28年8月4日

運輸安全委員会（海事専門部会）議決

| 事故種類 | 衝突 |

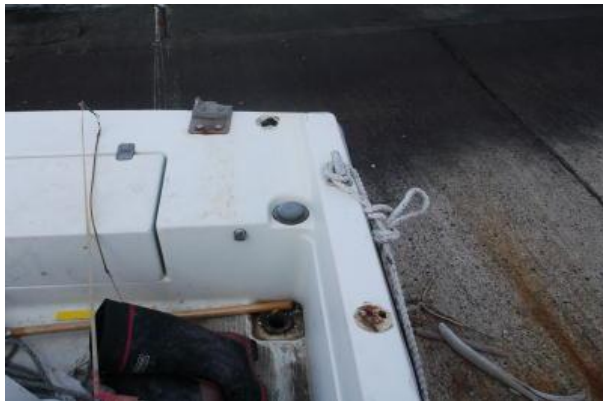
写真① B船（左舷船尾付近の状況）

船長Bの家族は、船長Bが、左舷船尾のクリートに錨索を固縛し、ローラを介して錨を投入していたが、いずれも本事故後なくなっていたので、錨泊中に当てられた可能性もあると思った。

本事故前は、通常、クリートにアンカーロープを繋いでいた。

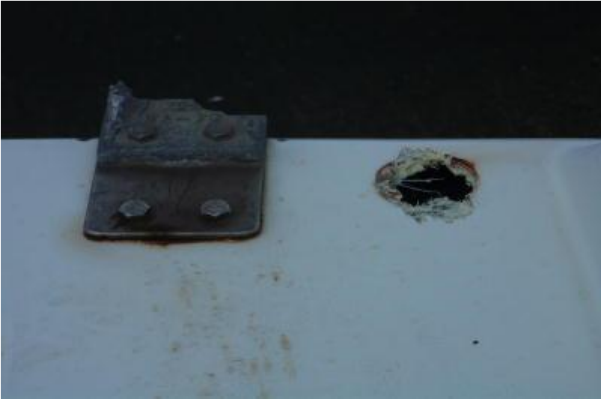
| | <p>本事故前は、左舷船尾にローラがあり、ローラを介してアンカーロープを延ばしていた。</p> <p>写真③ B船（プレートに折損）</p> |

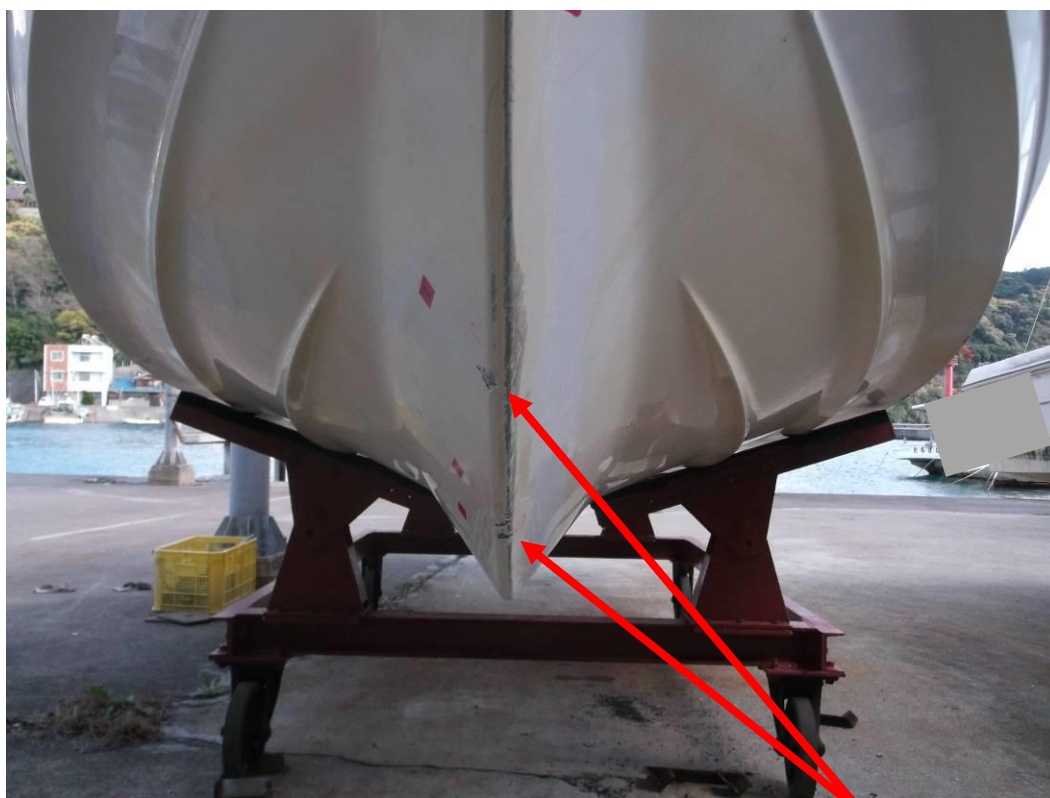
写真2 A船（船首部の状況）

擦過傷

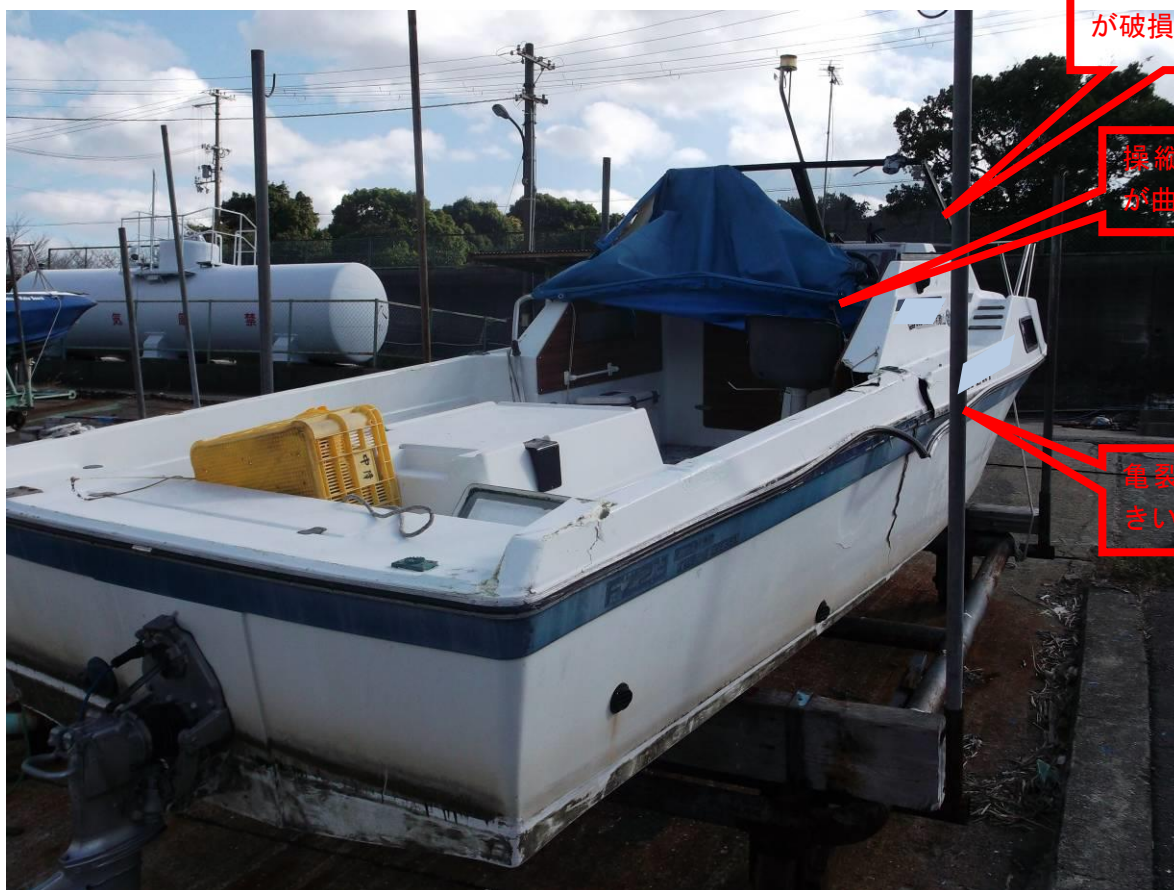
写真3 B船

| 損傷 | A 船首部に擦過傷 B 右舷中央部外板に亀裂、操縦区画の風防に破損、左舷船尾のクリート及びローラ等に折損 |

右舷窓ガラス
が破損

操縦席の椅子
が曲損

亀裂が一番大
さい箇所
