船舶事故調査報告書

事故種類	衝突
発生日時	平成28年2月10日 07時50分ごろ
発生場所	広島県三原市佐木島北岸沖 小佐木沖土岩照射灯から真方位115°420m付近 （概位 北緯34°21.6′ 東経133°06.6′）
事故の概要	作業船第18いるかは、作業船41いるかをえい航して東北東進中、また、漁船ことひら丸は、南西進中、両船が衝突した。 ことひら丸は、船長が負傷し、船首部に破口を生じて沈没し、また、第18いるかは、船首部に擦過傷を生じた。
事故調査の経過	平成28年2月12日、本事故の調査を担当する主管調査官（広島事務所）ほか1人の地方事故調査官を指名した。 原因関係者から意見聴取を行った。
事実情報 船種船名、総トン数 船舶番号、船舶所有者等 L×B×D、船質 機関、出力、進水等	A 作業船 第18いるか、19.88トン 273-7520広島、有限会社内海潜水 14.30m×5.33m×1.20m、鋼 ディーゼル機関、139.75kW、昭和47年1月 B 作業船 41いるか、0.5トン 273-11897広島、有限会社内海潜水 5.32m (Lr) × 1.78m × 0.65m、FRP ガソリン機関、29.40kW、不詳 C 漁船 ことひら丸、2.51トン HS3-29692（漁船登録番号）、個人所有 8.00m (Lr) × 2.05m × 0.70m、FRP ディーゼル機関、77.20kW、昭和50年1月30日 第273-5699号（船舶検査済票の番号）
乗組員等に関する情報	A 船長A 男性 60歳 一級小型船舶操縦士・特殊小型船舶操縦士・特定 免許登録日 昭和53年2月3日 免許証交付日 平成23年8月23日 （平成29年6月18日まで有効） C 船長C 男性 76歳 二級小型船舶操縦士・特殊小型船舶操縦士・特定

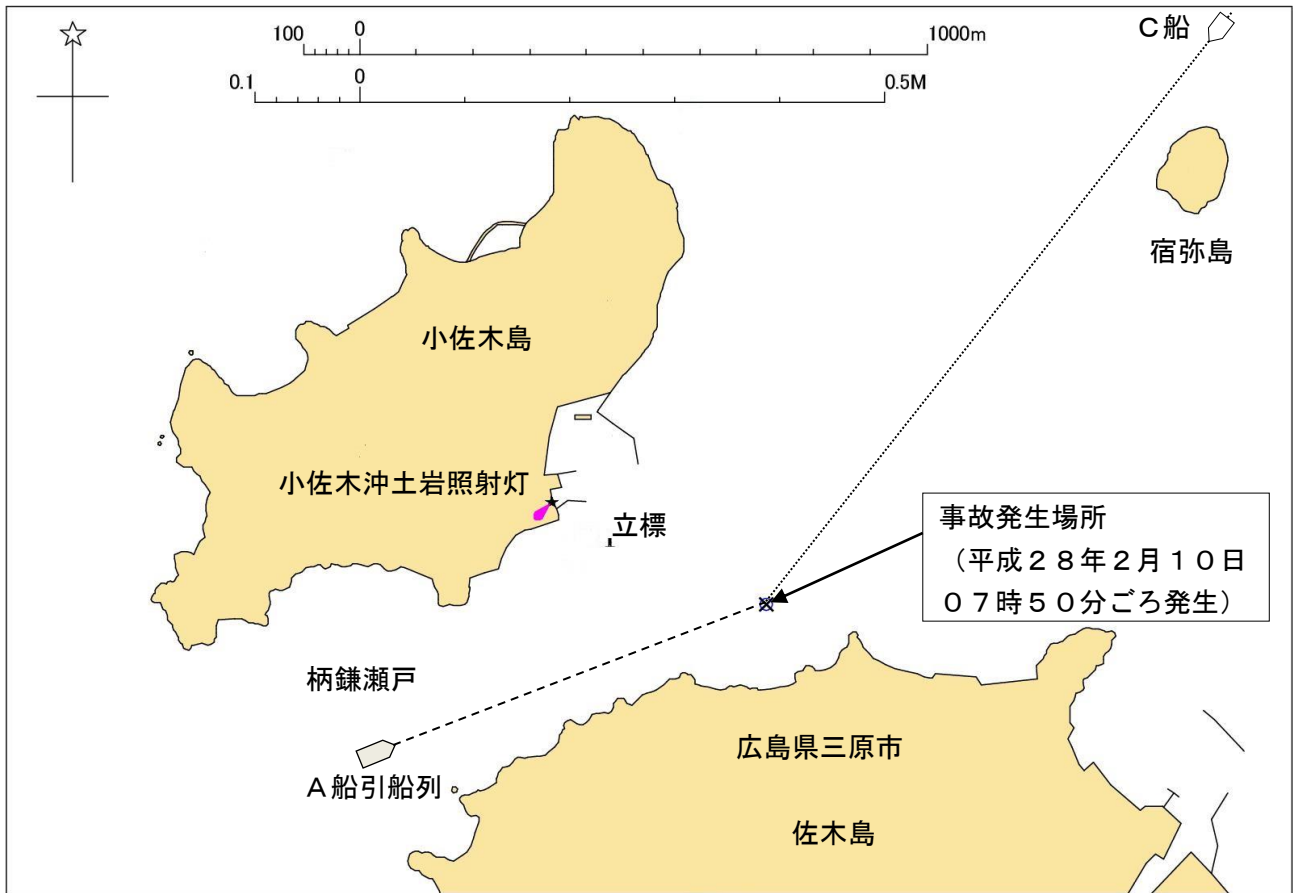
付図1 事故発生経過概略図

<p>るB船を認め、後部甲板に逃れてB船に救助された。</p> <p>船長Cは、左側頭部が衝突の衝撃で舵輪に当たって負傷し、病院に赴き、打撲と診断された。</p> <p>C船は、B船にえい航されて任意で乗り揚げたものの、自然に離礁して沈没し、船長Aが手配したクレーン船により、引き揚げられ、広島県尾道市吉和漁港に搬送された後、廃船処理された。</p> <p>(付図1 事故発生経過概略図 参照)</p>
<p>その他の事項</p>	<p>A船は、船尾から直径約20mm、長さ約5mの合成繊維製のえい航索を出し、B船の船首に繋いで引船列を構成していた。</p> <p>A船は、操舵位置から船首方を見ると、船首部甲板に設置されたクレーンにより、正船首方から左舷方にかけて約15°の範囲に死角が生じていた。</p> <p>A船及びC船は、共にレーダーを備えていなかった。</p> <p>船長Aは、ふだん身体を動かさずなどして左舷船首方の死角を補う見張りを行っていた。</p> <p>船長Aは、柄鎌瀬戸を航行した経験が数多くあり、ふだんから反航船と左舷対左舷で通過していた。</p> <p>船長Cは、柄鎌瀬戸を航行した経験が数多くあり、小佐木島南東岸から柄鎌瀬戸の中央にかけて浅所が拡張していることを知っていたので、その先端の沖土岩の上に設置された立標から離れて航行しようと思ひ、ふだんから佐木島北岸に寄った針路で柄鎌瀬戸を航行していた。</p>
<p>分析</p> <p>乗組員等の関与</p> <p>船体・機関等の関与</p> <p>気象・海象等の関与</p> <p>判明した事項の解析</p>	<p>A あり、B なし、C あり</p> <p>A あり、B なし、C なし</p> <p>A なし、B なし、C なし</p> <p>A船引船列は、佐木島北岸沖において、柄鎌瀬戸を東北東進中、船長Aが、C船がA船引船列の左舷側を安全に通過するものと思ひ、左舷船首方の死角を補う見張りを適切に行っていなかったことから、C船がA船引船列に向けて接近して来ることに気付かず航行し、C船と衝突したものと考えられる。</p> <p>船長Aは、佐木島北岸に寄った針路で東北東進していたことから、C船がA船引船列の左舷側を安全に通過すると思つたものと考えられる。</p> <p>C船は、佐木島北岸沖において、柄鎌瀬戸に向かって南西進中、船長Cが、前方の見張りを適切に行っていなかったことから、右舷船首方から接近するA船引船列に気付かず航行し、A船と衝突したものと考えられる。</p> <p>両船の運航状況から、船長Cが南西進を続けていた際、右舷船首方にA船引船列を認め得る状況にあったものと考えられるが、A船引船</p>

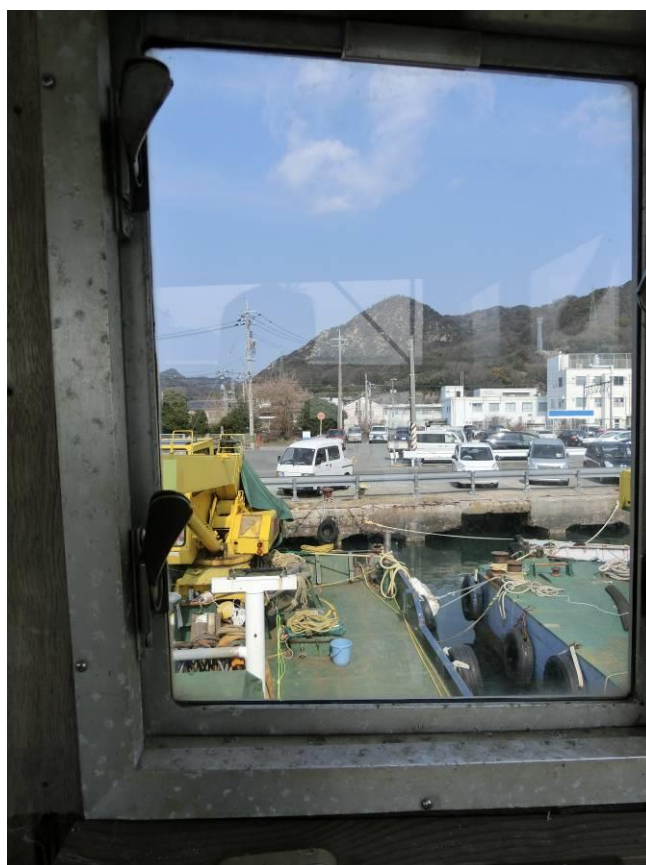
写真2 A船操舵室から見た船首方

列を認めることができなかつた状況を明らかにすることはできなかつた。
原因	本事故は、佐木島北岸沖において、A船引船列が東北東進中、C船が南西進中、船長Aが、C船がA船引船列の左舷側を安全に通過するものと思ひ、左舷船首方の死角を補う見張りを適切に行つておらず、また、船長Cが、前方の見張りを適切に行つていなかったため、両船が衝突したことにより発生したものと考えられる。
参考	今後の同種事故等の再発防止に役立つ事項として、次のことが考えられる。 ・常時適切な見張りを行うこと。
