## 船舶事故調査報告書

平成28年8月4日  
 運輸安全委員会（海事専門部会）議決  
 委員 庄 司 邦 昭（部会長）  
 委員 小須田 敏  
 委員 根 本 美 奈

| 事故種類 | 乗揚 |
| 発生日時 | 平成28年1月14日 21時00分ごろ |

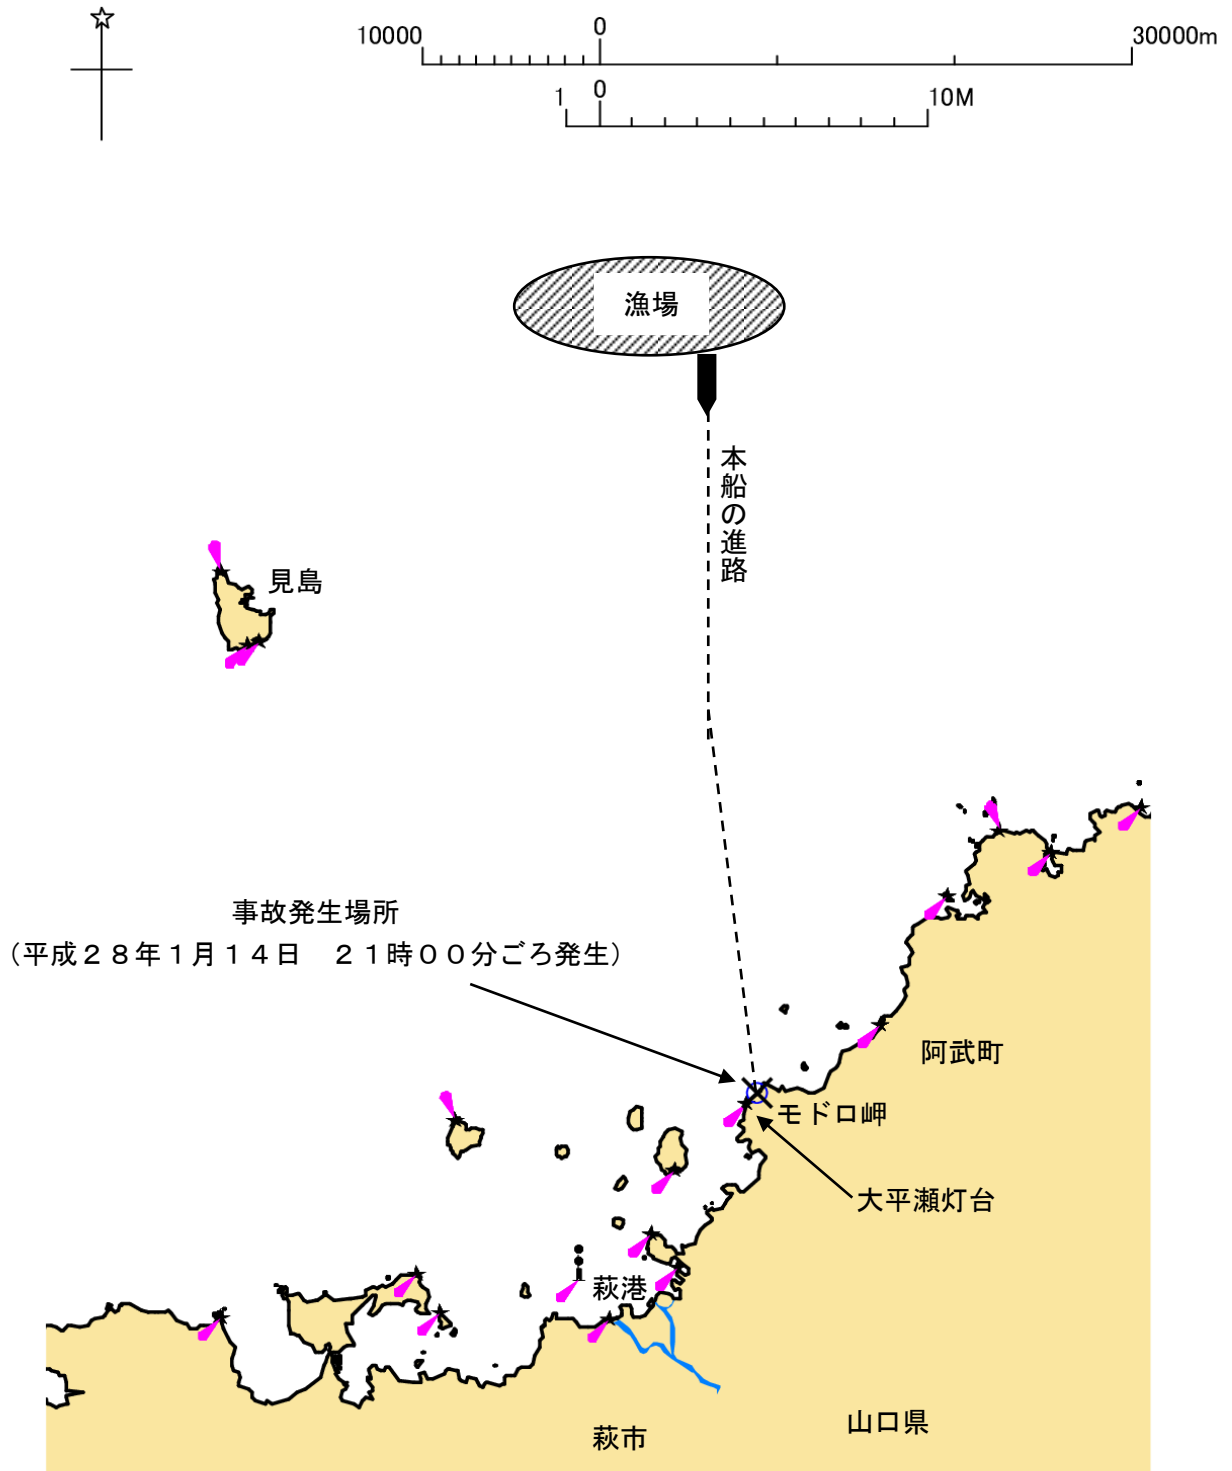
付図1 事故発生経過概略図

| | <p>変えて同漁船を避けることとし、手動操舵に切り替えた上で僅かに東方へと針路を変更した後、再度、自動操舵とした。</p> <p>船長は、南南東進を開始した後、いか釣り漁船を通過すれば、針路を戻そうと思い、操舵室後部の寝台に腰を掛けていたところ、間もなく居眠りに陥った。</p> <p>船長は、衝撃を感じて居住区から昇橋した乗組員に起こされ、本船がモドロ岬付近で乗り揚げていることを知るとともに、時刻が21時00分ごろであることを確認した。</p> <p>本船は、船長が、機関を後進にかけて自力で離礁した後、前進しながら右回頭して安全な海域に向かおうとしたが、舵が効かず、再度乗り揚げた離礁できなくなった。</p> <p>本船は、船長が、再度、後進による自力離礁を試みていたところ、22時ごろ、本船が離礁したことを認めたが、舵が効かないことが分かっていたので、後進を続けて本事故発生海域から離れた後、錨泊した。</p> <p>本船は、船長が、僚船が動き出す早朝を待って漁業無線で呼び掛け、応答があった漁船の船長に僚船及び自宅への電話連絡を依頼し、来援した僚船にえい航されて萩港に入港した。</p> <p>(付図1 事故発生経過概略図 参照)</p> |
| <p><b>分析</b></p> <p>乗組員等の関与<br/>船体・機関等の関与<br/>気象・海象等の関与<br/>判明した事項の解析</p> | <p>あり<br/>なし<br/>なし</p> <p>本船は、萩港北北東方沖を南南東進中、船長が、居眠りに陥ったことから、モドロ岬に向けて航行し、同岬付近の浅瀬に乗り揚げたものと考えられる。</p> <p>船長は、眠気を感じていたものの、船首方のいか釣り漁船を避ける針路とした後、自動操舵として寝台に腰を掛けており、眠気を払拭する行動等を取らなかったことから、居眠りに陥ったものと考えられる。</p> |

| | 居眠りに陥ったため、モドロ岬に向けて航行し、同岬付近の浅瀬に乗り揚げたことにより発生したものと考えられる。 |

| <b>参考</b> | 今後の同種事故等の再発防止に役立つ事項として、次のことが考えられる。 <ul style="list-style-type: none"><li>・ 複数人が乗り組む船舶において、船橋当直中に眠気を生じた際は、当直を交替するか複数人による当直とすることが望ましい。</li></ul> |
