船舶事故調査報告書

平成28年8月4日

運輸安全委員会（海事専門部会）議決

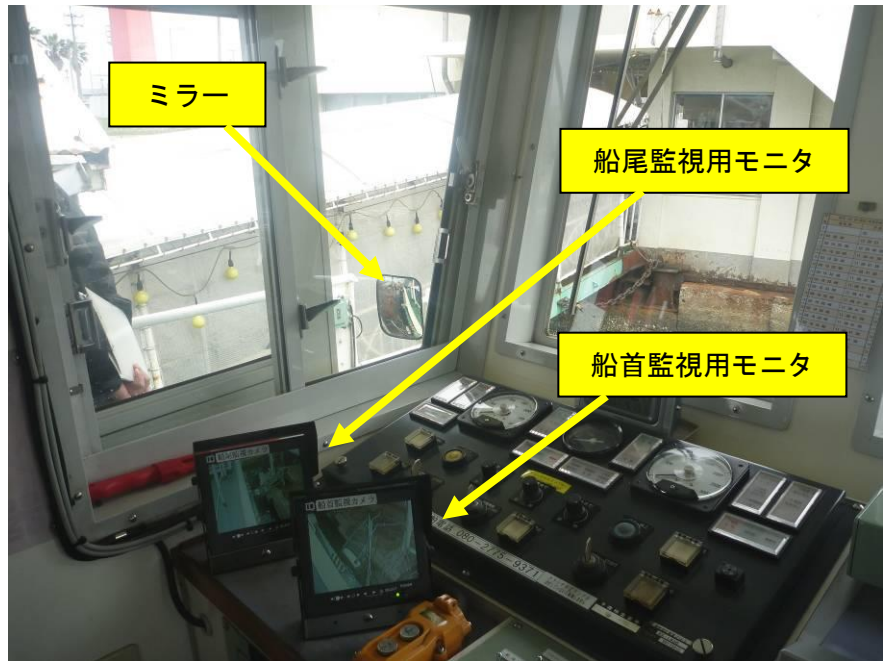
た。(写真2、写真3参照)

写真2 操舵室左舷前部の機器等配置状況

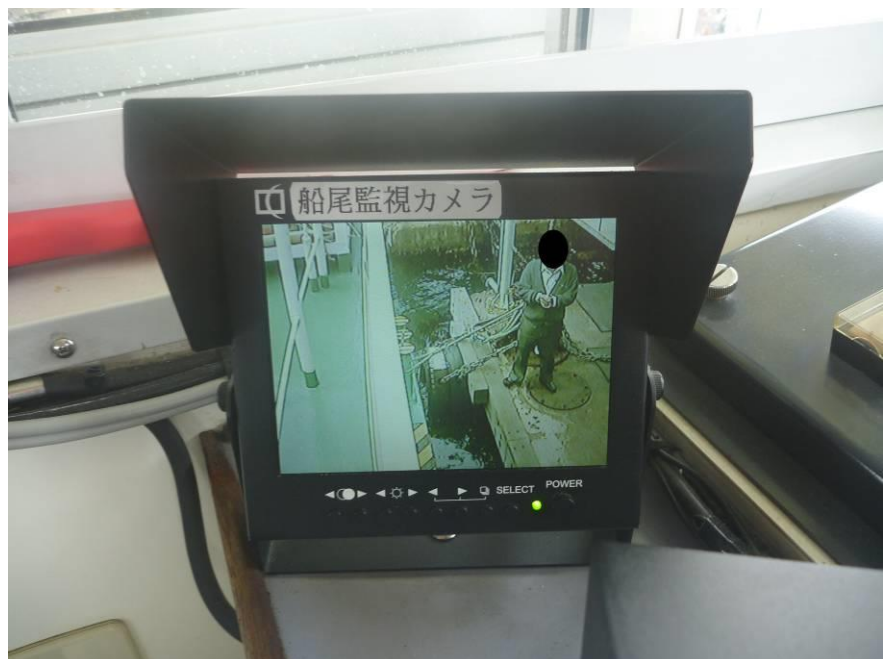
写真3 船尾監視用モニターの映像
