船舶事故調査報告書

事故種類	衝突
発生日時	平成27年8月5日 11時30分ごろ
発生場所	長崎県五島市福江島北方沖 五島柏崎灯台から真方位353°6,900m付近 （概位 北緯32°50.8′ 東経128°39.3′）
事故の概要	漁船照美丸は、南東進中、また、漁船涼花丸は、錨泊中、両船が衝突した。 涼花丸は、船長が負傷し、右舷船首外板の破損等を生じ、また、照美丸は、右舷船首外板の破口等を生じた。
事故調査の経過	平成27年8月6日、本事故の調査を担当する主管調査官（長崎事務所）ほか1人の地方事故調査官を指名した。 原因関係者から意見聴取を行った。
事実情報 船種船名、総トン数 船舶番号、船舶所有者等 L×B×D、船質 機関、出力、進水等	A 漁船 照美丸、4.2トン NS3-48728（漁船登録番号）、個人所有 11.00m (Lr) × 2.62m × 0.83m、FRP ディーゼル機関、279.50kW、昭和59年4月15日 第292-22172号（船舶検査済票の番号） B 漁船 涼花丸、0.8トン NS3-67722（漁船登録番号）、個人所有 6.65m (Lr) × 1.56m × 0.48m、FRP ディーゼル機関、20kW（動力漁船登録票による）、昭和57年11月17日
乗組員等に関する情報	A 船長A 男性 75歳 一級小型船舶操縦士・特殊小型船舶操縦士・特定 免許登録日 平成12年6月28日 免許証交付日 平成27年4月14日 （平成32年6月27日まで有効） B 船長B 男性 65歳 一級小型船舶操縦士・特殊小型船舶操縦士・特定 免許登録日 平成元年8月10日 免許証交付日 平成25年10月8日 （平成31年8月9日まで有効）

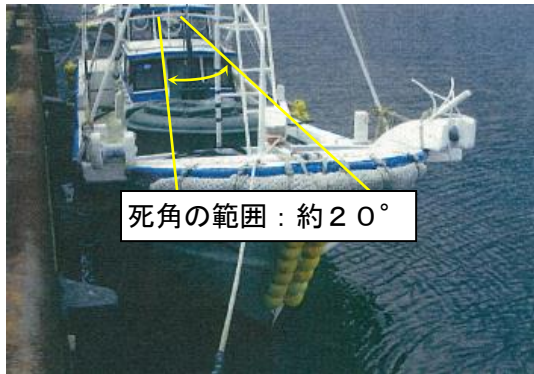
その他の事項	<p>A船は、約13knの速力で航行すれば、船首が浮上し、正船首方約20°の範囲に死角が生じていた。</p> <p>A船のレーダーは、感度が落ちており、本事故当時、調整しても他船の映像が映らない状態であった。</p> <p>船長Aは、ふだん操舵室の天窓から顔を出して見張りを行っていたが、本事故当時、他船を見掛けたことがない海域であったので、前路に他船はいないと思い、操舵室で見張りをしていた。</p> <p>(写真1～写真3参照)</p>

写真1 A船船首方の死角の状況

A船は、船長Aが、福江島北方沖を南東進中、他船を見掛けたことがない海域なので、前路に他船はいないものと思い、船首方の死角を補う見張りを行っていなかったことから、B船に気付かずに航行し、B船に衝突したものと考えられる。

ものと考えられる。
参考	<p>船長Aは、本事故後、業者に依頼してレーダーの修理を行った。 今後の同種事故等の再発防止に役立つ事項として、次のことが考えられる。</p> <ul style="list-style-type: none"> ・ 常時適切な見張りを行うこと。 ・ 長さ12m未満の船舶は、汽笛及び号鐘を備えない場合、携帯式エアホーン等の有効な音響による信号を行うことができる手段を講じておくこと。 ・ 他船が通常航行する水域で錨泊する場合は、錨泊中を示す黒色の球形形象物を表示すること。 ・ 小型船舶の暴露甲板に乗船している場合、救命胴衣の着用を努めるとともに、適切な着用を心掛けること。

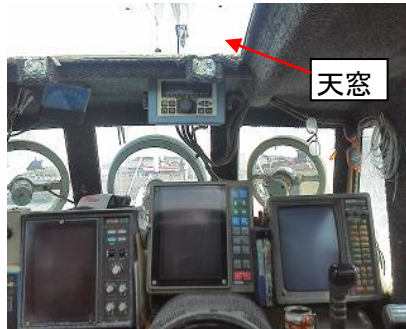
写真2 天窓の状況

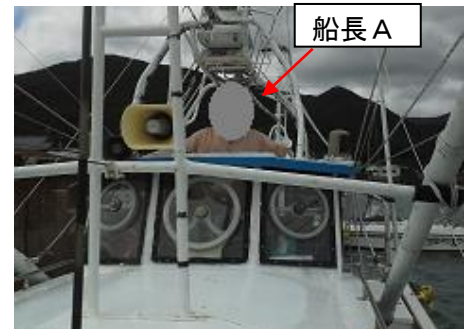
写真3 天窓からの見張りの状況

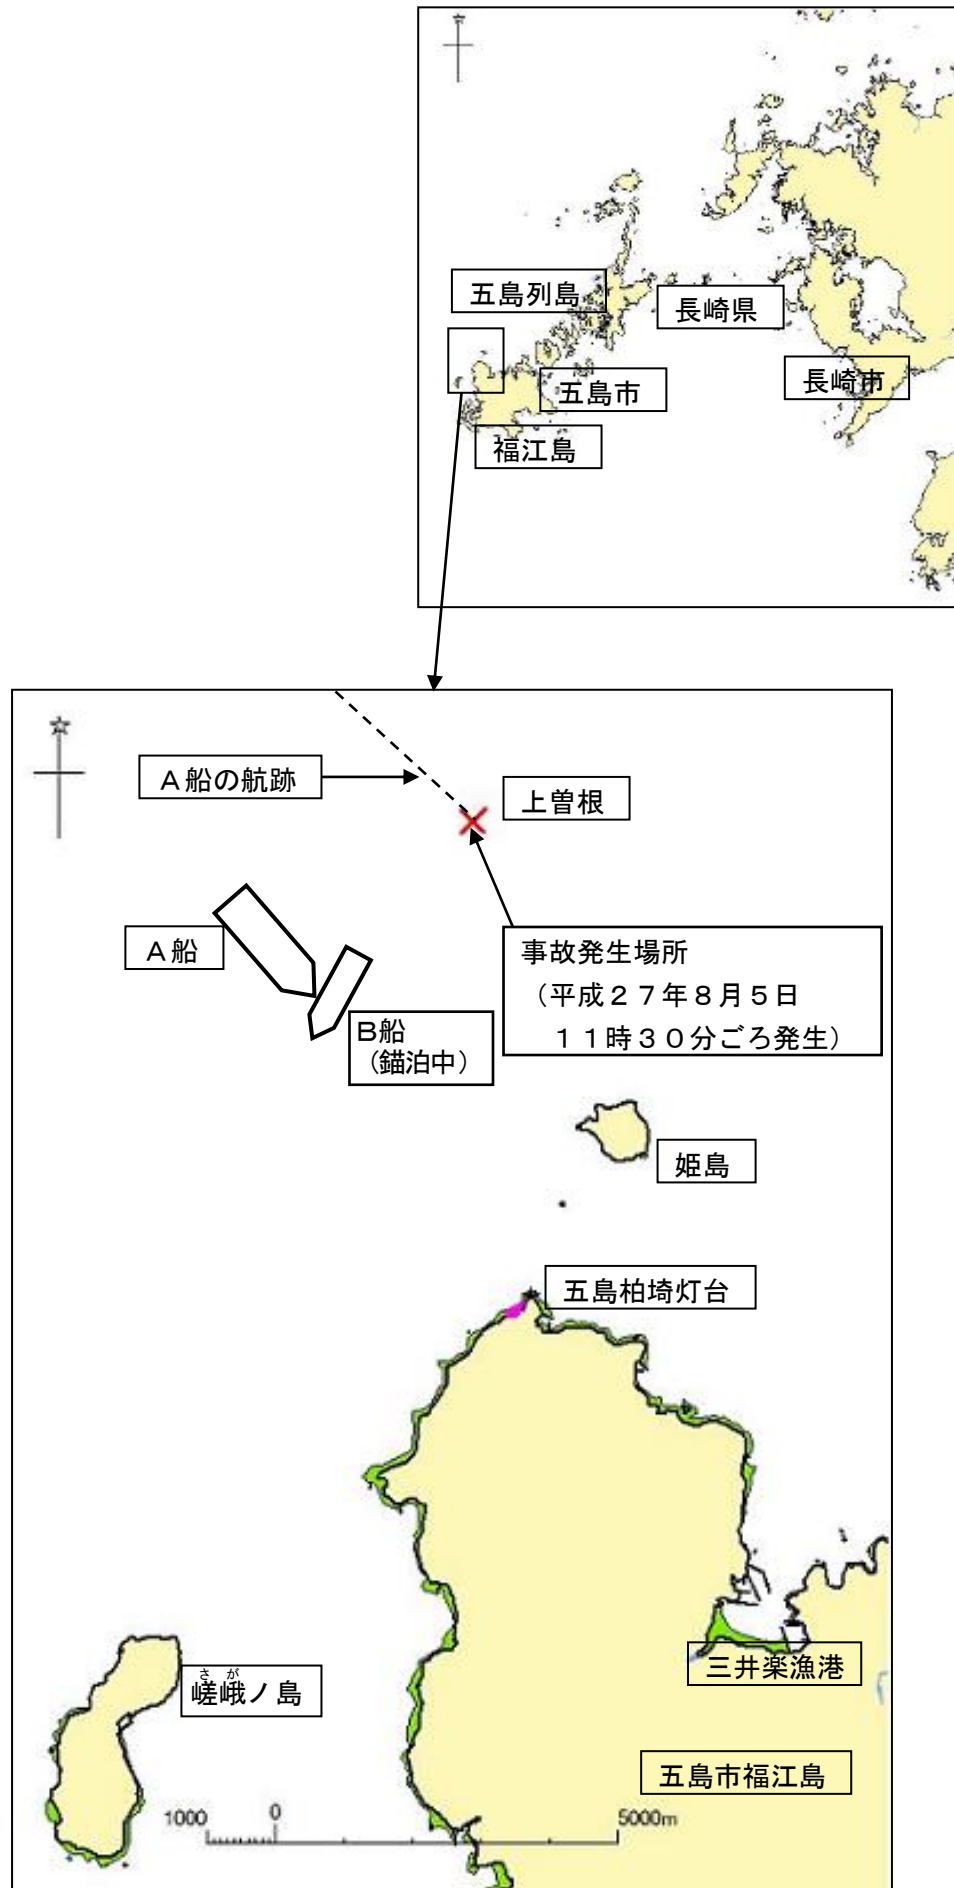
付図1 事故発生経過概略図

死傷者等	A なし B 重傷 1人(船長B)
損傷	A 右舷船首外板に破口、ビルジキール及び船底外板に擦過傷等 B 右舷船首外板、右舷側ブルワーク等に破損、右舷側ハンドレール及びマスト支柱に折損、操舵室右舷側壁に擦過傷等
気象・海象	気象：天気 晴れ、風 なし、視界 良好 海象：海上 平穏
事故の経過	<p>A船は、船長Aが、1人で乗り組み、1.5海里レンジとしたレーダーを作動させ、操舵室右舷側にある椅子に腰を掛けて見張りを行いながら、約13ノット(kn)の対地速力で自動操舵により福江島北方沖を南東進中、平成27年8月5日11時30分ごろ衝撃音を聞いて衝突したと思い、機関を中立にした後、周囲を確認したところ、A船の船首部がB船の前部甲板に乗り上げていた。</p> <p>船長Aは、知り合いの漁船に本事故の発生を連絡した。</p> <p>A船は、B船から離れた後、自力航行で五島市^{とみえ}富江港に帰港した。</p> <p>B船は、船長Bが1人で乗り組み、福江島北方沖の上管根^{かみそね}付近で船首を南西方に向けて錨泊し、船長Bが、船尾部で釣りをしていたところ、携帯電話に着信があったので、左舷方を向いて携帯電話で家族と会話を始めた。</p> <p>船長Bは、家族との通話を終えた後、エンジン音が聞こえて振り返ったところ、B船の右舷方約100～150mのところA船を視認し、帽子を振りながら大声で叫んで注意喚起を行った。</p> <p>B船は、A船が間近に接近したので、船長Bが衝突の危険を感じて船尾のハンドレールにしがみついた直後、その右舷船首部にA船の船首部が衝突した。</p> <p>船長Bは、衝突の衝撃で海面に投げ出され、泳いでいたところを付近にいた僚船に救助されて五島市^{みいらく}三井楽漁港に運ばれた後、救急車で病院に搬送され、左肋骨骨折、全身打撲等と診断された。</p> <p>僚船の船長は、海上保安庁に本事故の発生を通報するとともにB船が所属する漁業協同組合へ連絡した。</p> <p>B船は、来援した別の僚船に^{えい}航され、三井楽漁港に入港した。</p> <p>(付図1 事故発生経過概略図 参照)</p>
