## 船舶事故調査報告書

事故種類	衝突
発生日時	平成27年8月19日 12時30分ごろ
発生場所	熊本県天草市本渡港 本渡港灯標から真方位303°70m付近 （概位 北緯32°27.4′ 東経130°12.3′）
事故の概要	旅客船Vista Bonitaは、東進中、また、プレジャーボートKAITOは、北進中、両船が衝突した。 Vista Bonitaは、右舷船首部外板等に擦過傷を生じ、また、KAITOは、左舷船首部外板の亀裂等を生じた。
事故調査の経過	平成27年8月24日、本事故の調査を担当する主管調査官（長崎事務所）ほか1人の地方事故調査官を指名した。 原因関係者から意見聴取を行った。
<b>事実情報</b> 船種船名、総トン数 船舶番号、船舶所有者等 L×B×D、船質 機関、出力、進水等	A 旅客船 Vista Bonita、19トン 293-29437熊本、株式会社シークルーズ 22.50m×4.29m×1.60m、軽合金 ディーゼル機関2基、1,029.7kW（合計）、平成6年4月 B プレジャーボート KAITO、5トン未満 280-38585熊本、個人所有 7.61m (Lr) × 2.19m × 0.73m、FRP ディーゼル機関、77.20kW、平成12年4月
乗組員等に関する情報	A 船長A 男性 33歳 二級小型船舶操縦士・特定 免許登録日 平成21年4月3日 免許証交付日 平成26年7月18日 （平成32年2月7日まで有効） B 船長B 男性 44歳 一級小型船舶操縦士・特殊小型船舶操縦士・特定 免許登録日 平成14年9月2日 免許証交付日 平成24年8月28日 （平成29年9月1日まで有効）
死傷者等	なし
損傷	A 右舷船首部外板及び右舷中央部外板に擦過傷

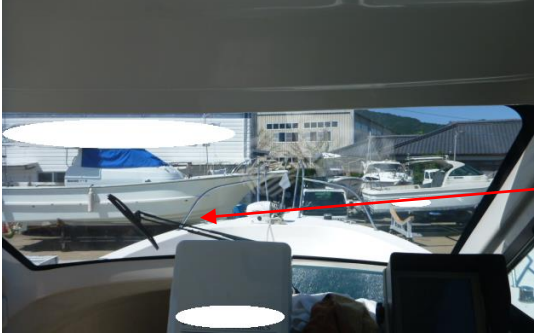
<p>に本渡港北口へ向かう水路があった。</p> <p>船長Bは、ふだん、本渡瀬戸を北進した後、右転して本渡港北口へ向かう際、本渡港灯標の東側が干出浜になっているので、右舷側の干出浜へ進入しないように注意していた。</p> <p>B船は、本事故時、操舵室の窓に雨が打ち付けていたので、前部窓のワイパーを作動させていたが、ワイパー作動部の範囲外は雨滴で見えにくい状況であった。(写真1参照)</p>

<p>写真1 B船操舵室前部窓の状況</p> <p>本事故時、左舷船尾部付近にいたB船の同乗者は、救命胴衣を着用していた。</p>
<p><b>分析</b></p> <p>乗組員等の関与</p> <p>船体・機関等の関与</p> <p>気象・海象等の関与</p> <p>判明した事項の解析</p>	<p>A あり、B あり</p> <p>A なし、B あり</p> <p>A なし、B なし</p> <p>A船は、本渡港において、本件船溜まりを左に旋回しながら東方に向けて航行中、船長Aが、南東方の本渡瀬戸を見て北進する船を見掛けなかったため、その後、進行方向を見ていて右舷方の見張りを適切に行っていなかったことから、本渡瀬戸を北進して来るB船に気付かず航行し、B船と衝突したものと考えられる。</p> <p>B船は、本渡港において、本渡瀬戸を北進中、船長Bが、左舷前方の本件船溜まりからの出航船を見掛けなかったため、その後、変針目標としている右舷前方の本渡港灯標を見ていて左舷方の見張りを適切に行っていなかったことから、本件船溜まりから出航して来るA船に気付かず航行し、A船と衝突したものと考えられる。</p> <p>船長Bは、操舵室の窓に雨が打ち付けている状況下、左舷前方の本件船溜まりからの出航船の有無を確認した際、前部窓のワイパー作動部の範囲外が雨滴で見えにくい状況であったことから、A船に気付かなかった可能性があると考えられる。</p>
<p><b>原因</b></p>	<p>本事故は、本渡港において、A船が東進中、B船が北進中、船長Aが、進行方向を見ていて右舷方の見張りを適切に行っておらず、また、船長Bが、変針目標としている右舷前方の本渡港灯標を見ていて左舷方の見張りを適切に行っていなかったため、両船が衝突したことにより発生したものと考えられる。</p>

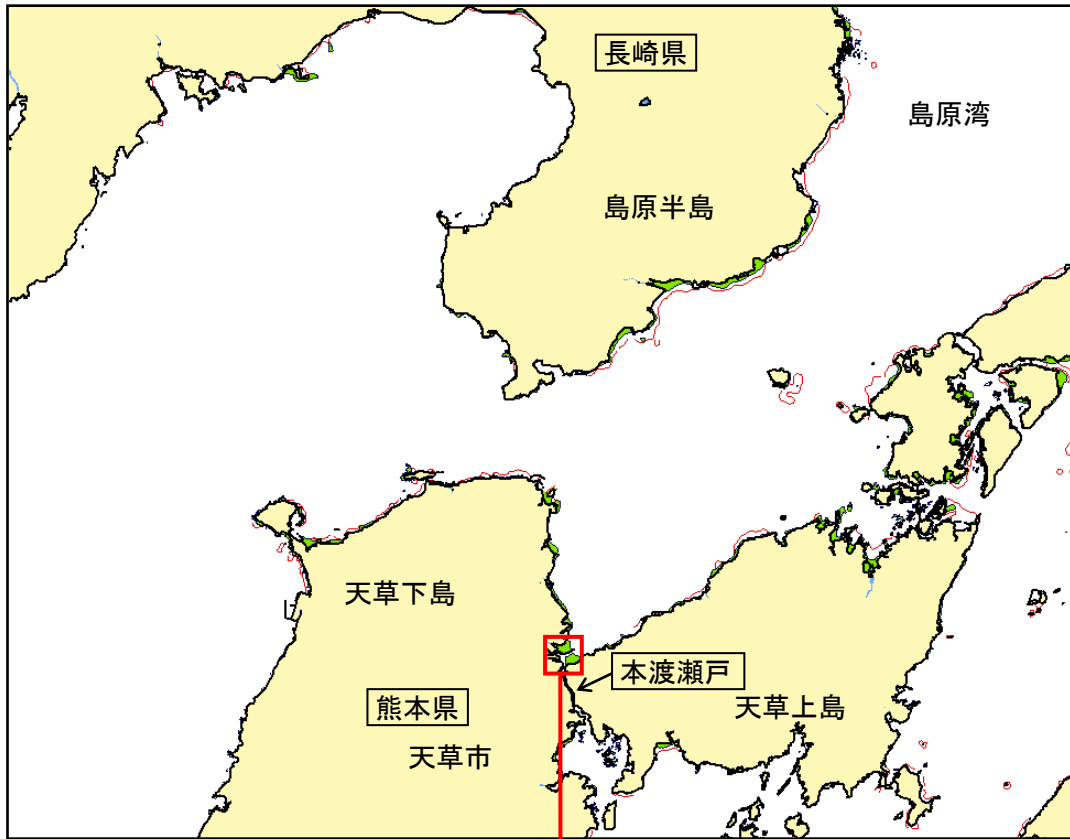
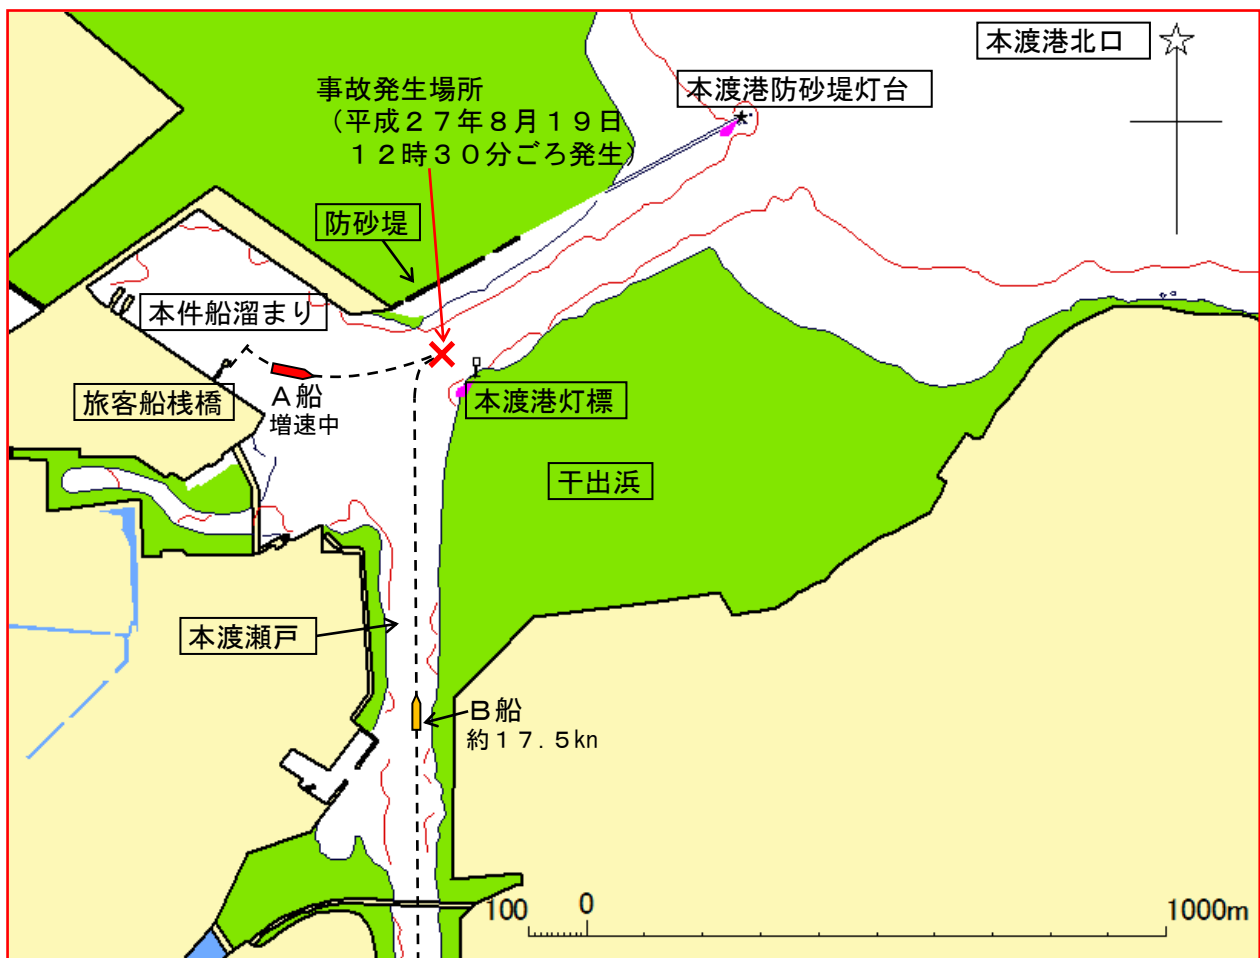
付図1 事故発生経過概略図

B 左舷船首部外板に亀裂、いけすハッチ留め金具の脱落等
気象・海象	気象：天気 雨、風 なし、視程 約1海里 海象：海上 平穏、潮汐 下げ潮の初期
事故の経過	<p>A船は、船長A及び甲板員1人が乗り組み、旅客8人を乗せ、船長Aが操舵室前部中央にある操縦席に腰を掛け、本渡港内の旅客船棧橋（以下「旅客船棧橋」という。）を後進で離れた。</p> <p>A船は、旅客船棧橋北東方の本渡港北口へ向かうため、機関を前進にかけて徐々に増速し、旅客船棧橋のある船溜まり（以下「本件船溜まり」という。）を左に旋回しながら東方に向けて航行中、船長Aが、本渡港内を南北に結ぶ本渡瀬戸を北進して来る他船の有無を確認するため、南東方を見たところ、他船を見掛けなかったため、進行方向の本渡港灯標及び本渡港防砂堤灯台を見て左旋回を続けた。</p> <p>A船は、船長Aが、本渡港灯標の手前で同灯標北方の防砂堤に沿う針路とし、約10ノット（kn）の速力（対地速力、以下同じ。）で同灯標を右舷側に見て東進中、同灯標との距離を確認するため、右舷方を見たところ、右舷後方至近にB船を視認したが、どうすることもできず、平成27年8月19日12時30分ごろ、その右舷船首部とB船の左舷船首部とが衝突した。</p> <p>A船は、船長Aが、旅客の負傷の有無、船体の損傷状況等を確認し、甲板員に指示して船舶所有者へ本事故発生連絡を行わせた後、旅客船棧橋に戻った。</p> <p>B船は、船長Bが1人で乗り組み、知人（以下「同乗者」という。）2人を乗せ、本渡港内南部にあるマリーナを出発し、船長Bが操舵室右舷側にある操縦席に腰を掛けて手動操舵により、本渡瀬戸を北進して本渡港北口へ向かった。</p> <p>B船は、約17.5knの速力で本渡瀬戸を北進中、船長Bが、左舷前方に見えてきた本件船溜まりからの出航船の有無を確認したところ、出航船を見掛けなかったため、変針目標としている右舷前方の本渡港灯標を見ながら航行し、同灯標を右舷に見て通過する頃、右転を始めた。</p> <p>B船は、右転しながら東北東に向けて航行中、船長Bが、左舷船首方至近にA船を視認し、右舵一杯を取ったものの、A船と衝突した。</p> <p>B船の同乗者の1人は、B船の左舷船尾部付近に立って釣りの仕掛けを作っていたところ、衝撃で海に投げ出されたが、引き返してきたB船に自力で這い上がった。</p> <p>B船は、自力航行で旅客船棧橋付近の岸壁に向かった。 （付図1 事故発生経過概略図 参照）</p>
