船舶事故調査報告書

付図1 事故発生経過概略図

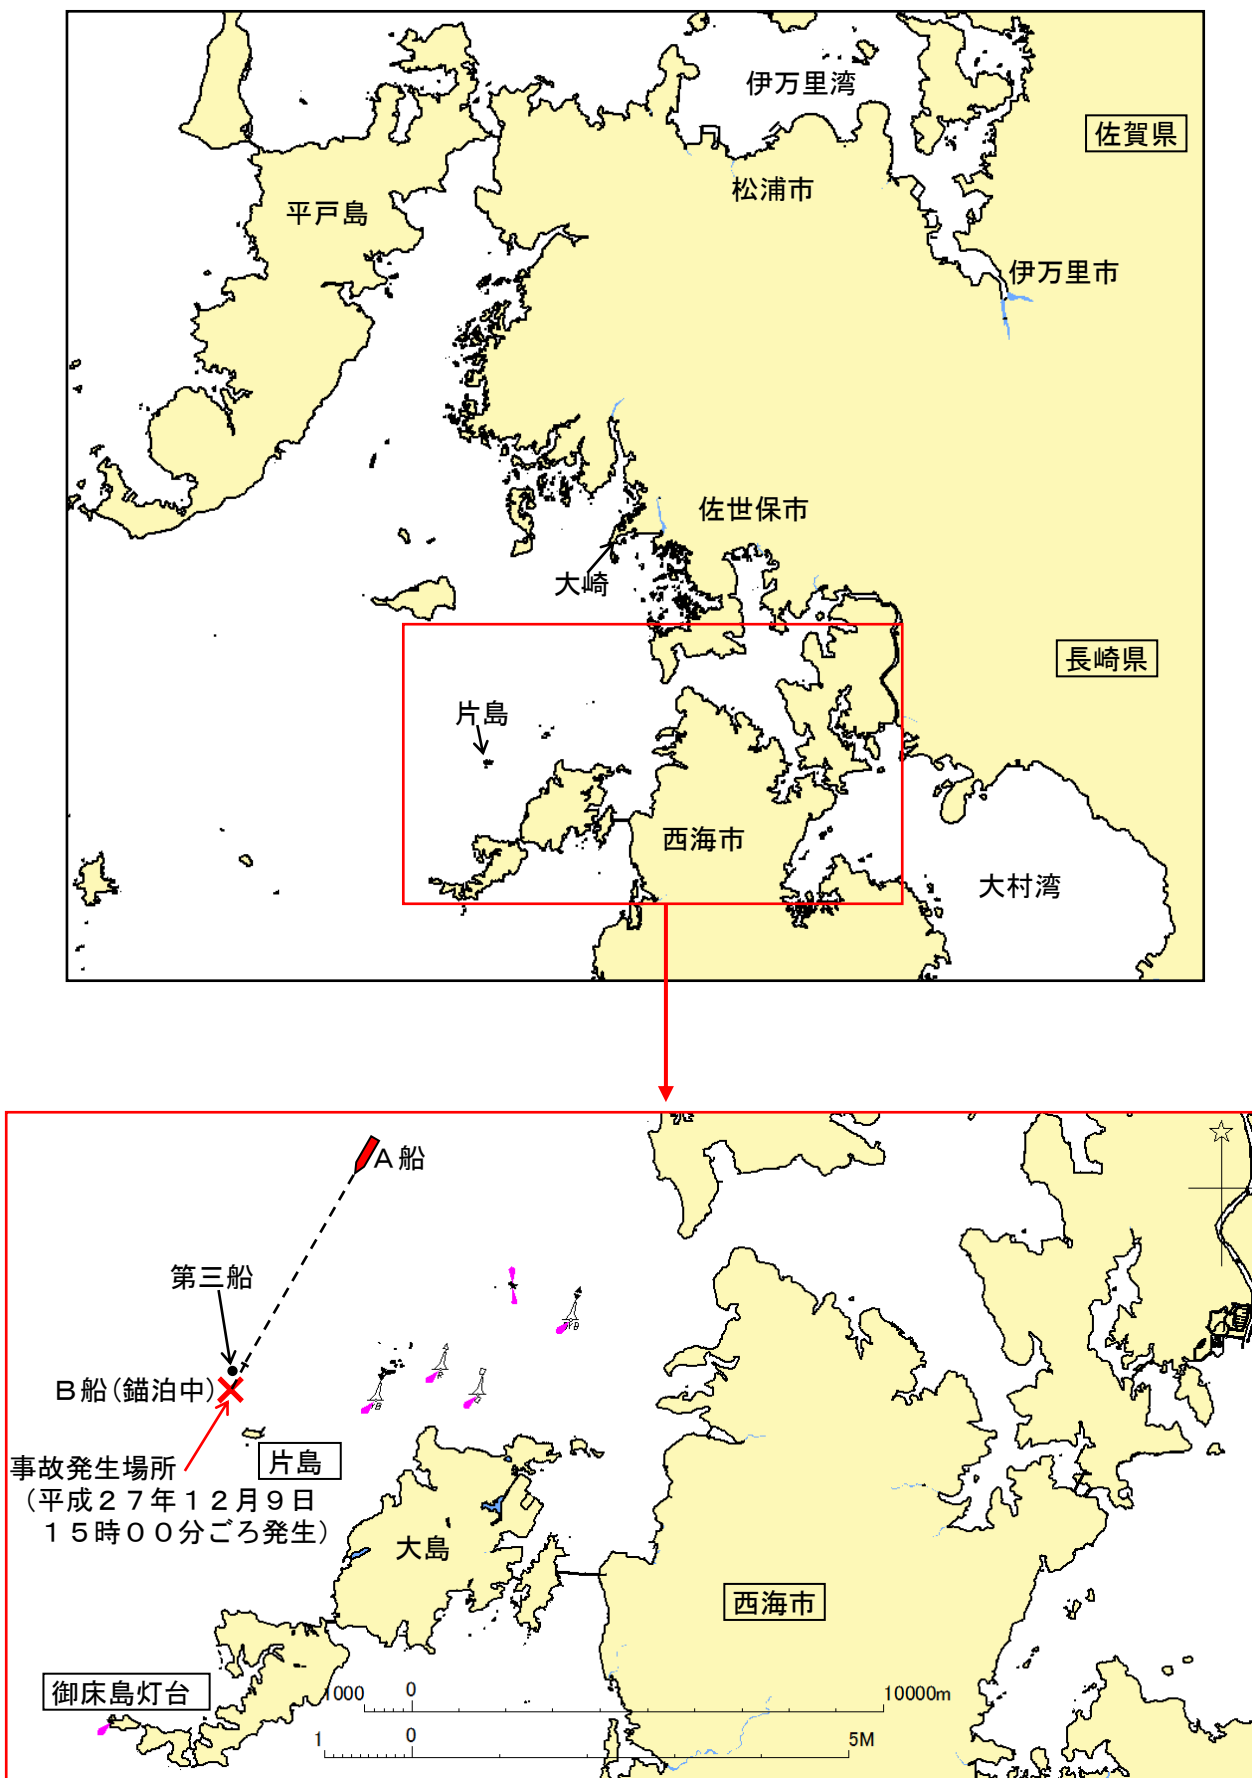
<p>B 船長B 男性 62歳 一級小型船舶操縦士・特殊小型船舶操縦士・特定 免許登録日 平成17年12月8日 免許証交付日 平成27年9月29日 (平成32年12月7日まで有効)</p>
死傷者等	なし
損傷	<p>A 船首部外板に擦過傷 B 右舷後部外板に亀裂及び擦過傷、船外機、計器等に濡損(全損)</p>
気象・海象	<p>気象：天気 晴れ、風向 北、風速 約2～3m/s、視界 良好 海象：海上 平穏</p>
事故の経過	<p>A船は、船長A及び甲板員Aほか甲板員2人が乗り組み、甲板員Aが操舵室右舷側にある椅子に腰を掛けて操船に当たり、3海里(M)レンジ及び1.5Mレンジとしたレーダーを作動させ、約11ノット(kn)の対地速力で自動操舵により片島北方沖を南西進した。</p> <p>甲板員Aは、目視及びレーダーにより見張りを行っていたところ、右舷船首方100～200m付近に釣り船(以下「第三船」という。)を視認したので、航走波による影響を与えないように、自動操舵の針路設定ダイヤルを左舷側に約1°～2°回した。</p> <p>A船は、第三船の東側を通過した後、同じ針路で片島北北西方沖を南西進中、甲板員Aが、平成27年12月9日15時00分ごろ衝撃を感じて他船と衝突したと思い、機関を中立にした後、後進に掛けて停船したところ、A船の船首部付近に転覆したB船を認めた。</p> <p>甲板員A以外の乗組員3人は、操舵室後部の寝台及び船体後部の船室でそれぞれ休憩していたところ、機関音の変化で異常に気付いて甲板員Aのところに集まり、B船と衝突した旨を聞くとともに、付近の海面に泳いでいる船長Bを見つけたので、救命浮環を投げ入れ、船長BをA船に引き上げて救助した。</p> <p>A船は、船長Aが船舶所有者に本事故発生の連絡を行い、B船を横抱きにして本事故現場付近で待機した。</p> <p>B船は、船長Bが1人で乗り組み、片島北北西方沖で船首から錨を投入し、船首を北北西方に向けて錨泊していた。</p> <p>船長Bは、右舷船尾部で右舷方を向いて釣りを行っていたとき、B船の右舷前方約500mにA船を視認し、その動静を見守っていたところ、A船がB船の方に向かって来る態勢であったが、B船の北方200m付近で第三船が錨泊して釣りをしており、B船及び第三船の2隻が錨泊しているので、そのうちA船が避けてくれるものと思った。</p> <p>B船は、A船が第三船の東側を通過した後もB船に向かって接近するので、船長Bが、左舷船首部に立って手を上げ、大声で叫んで注意喚起を行ったものの、衝突の危険を感じて海に飛び込んだ直後、A船と衝突した。</p>
