船舶事故調査報告書

平成28年7月28日
 運輸安全委員会（海事専門部会）議決
 委員 庄 司 邦 昭（部会長）
 委員 小須田 敏
 委員 根 本 美 奈

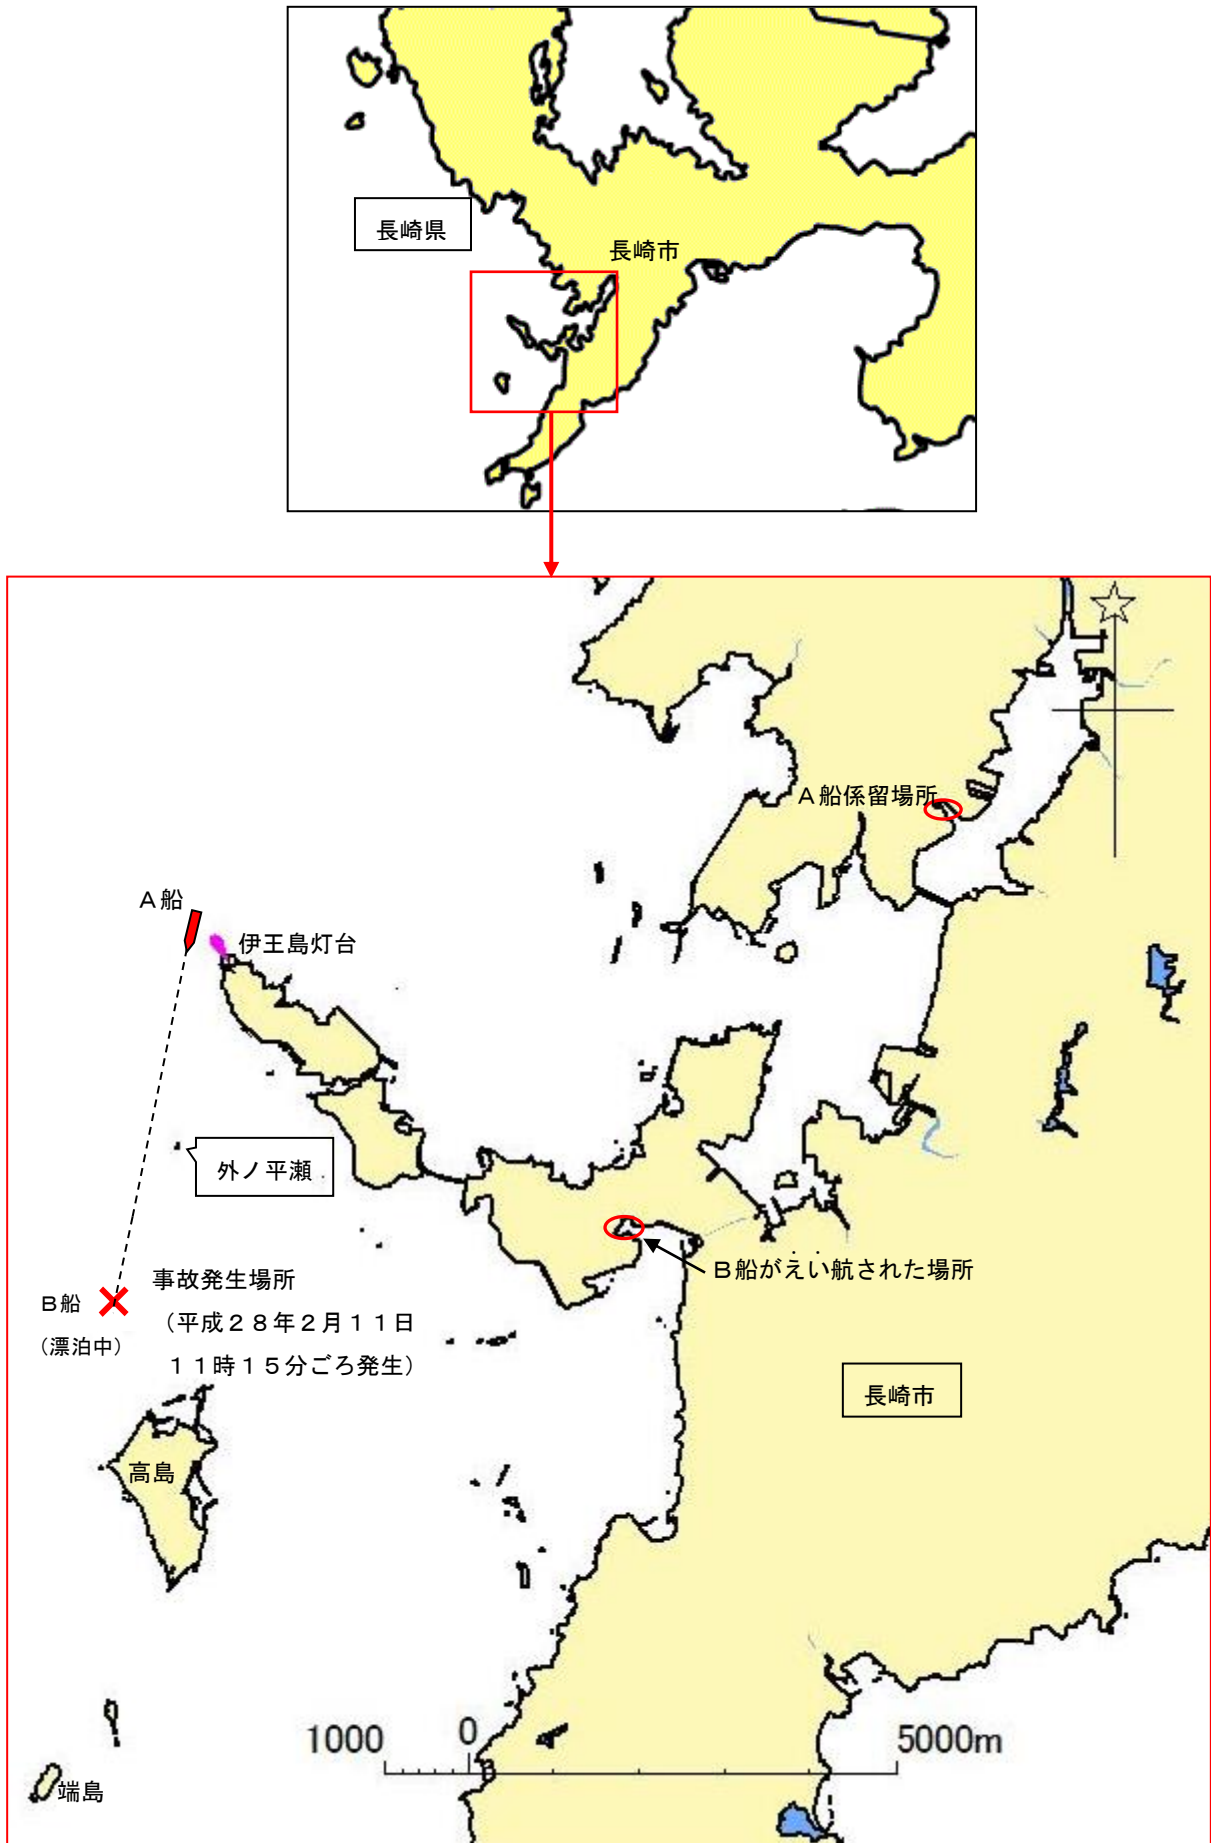
付図1 事故発生経過概略図

B 左舷船尾部外板に破口、船外機に濡損（全損）
気象・海象	<p>気象：天気 晴れ、風 なし、視界 良好</p> <p>海象：海上 平穩、潮汐 上げ潮の初期、潮流 北西流約0.5ノット (kn)</p>
事故の経過	<p>A船は、船長Aが1人で乗り組み、バッテリー充電の目的で、操縦席に腰を掛けて、GPSプロッター及び0.5海里（M）レンジとしたレーダーを作動させ、長崎市伊王島北西方沖で針路を同市端島沖に定め、約11knの速力（対地速力、以下同じ。）で伊王島西方沖を手動操舵により南南西進した。</p> <p>船長Aは、伊王島南南西方沖の外ノ平瀬を通過する頃、その周辺に5～6隻のプレジャーボートを視認した後、船首方を確認した際、他船を見掛けず、レーダー画面にも船影が映っていなかったため、前路に他船はいないものと思い、航行を続けた。</p> <p>A船は、操縦席の左舷側の前面に置いていた携帯電話が横からの波による船体動揺で床に落ちたので、船長Aが、拾い上げて携帯電話の画面を見ながら作動を確認していたところ、平成28年2月11日11時15分ごろ高島北北西方沖で軽い衝撃を感じた。</p> <p>船長Aは、前方を見たところ、A船の船首部がB船の左舷船尾部に衝突し、B船が左舷船尾から浸水し始めたので、B船の船上にいた乗船者2人をA船に引き上げ、周囲に浮遊していたB船の釣り道具等を回収した後、118番通報した。</p> <p>A船は、自力航行でA船の係留場所に戻った。</p> <p>B船は、船長Bが1人で乗り組み、友人1人（以下「同乗者B」という。）を乗せ、高島北方沖において、機関を停止して船首からシーアンカーを入れ、船首を南東方に向けて漂泊し、流し釣りを始めた。</p> <p>B船は、船長Bが右舷船尾部で、同乗者Bが右舷船首部で、それぞれクーラーボックスに腰を掛け、右舷方を向いて釣りをを行い、船長Bが、時々周囲の見張りを行っていたが、周囲に他船を見掛けず、釣りに夢中になっていたところ、機関音が聞こえたので、立ち上がって左舷方を振り向いた際、至近に迫ったA船を認めたものの、どうすることもできず、両船が衝突した。</p> <p>B船は、船長Bが、同乗者Bと共にA船に移乗して118番通報し、来援した巡視艇に移乗した後、浸水して転覆し、巡視艇により長崎市の船だまりにえい航された。</p> <p>（付図1 事故発生経過概略図 参照）</p>
