## 船舶事故調査報告書

平成28年7月14日  
 運輸安全委員会（海事専門部会）議決  
 委員 庄 司 邦 昭（部会長）  
 委員 小須田 敏  
 委員 根 本 美 奈

事故種類	火災
発生日時	平成27年5月9日 08時00分ごろ
発生場所	沖縄県宜野湾市宜野湾港西方沖 那覇港浦添第1防波堤西仮設灯台から真方位300° 1.5海里付近 （概位 北緯26° 16.2′ 東経127° 37.8′）
事故の概要	プレジャーボートKing fisherは、漂流中、火災が発生した。 King fisherは、船長が負傷し、沈没した。
事故調査の経過	平成27年5月15日、本事故の調査を担当する主管調査官（那覇事務所）ほか1人の地方事故調査官を指名した。 原因関係者から意見聴取を行った。
事実情報 船種船名、総トン数 船舶番号、船舶所有者等 L×B×D、船質 機関、出力、進水等	プレジャーボート King fisher、5トン未満 296-19988沖縄、個人所有 5.85m (Lr) × 2.19m × 1.07m、FRP ガソリン機関、66.20kW、平成11年8月
乗組員等に関する情報	船長 男性 64歳 一級小型船舶操縦士・特殊小型船舶操縦士・特定 免許登録日 平成11年3月26日 免許証交付日 平成26年2月18日 （平成31年3月25日まで有効）
死傷者等	軽傷 1人（船長）
損傷	沈没（全損）
気象・海象	気象：天気 晴れ、風向 南、風力 3、視界 良好 海象：波高 約1.5m
事故の経過	本船は、船長が1人で乗り組み、釣りの目的で、平成27年5月9日06時50分ごろ宜野湾市所在のマリーナ（以下「本件マリーナ」という。）を出発し、宜野湾港西方沖で機関を停止して漂流を開始した。 船長は、操縦席に腰を掛け、右舷側から釣りざおを出して釣りをしていたところ、08時00分ごろ操縦装置左舷側付近に置いていたバッテリーとガソリン携行缶（以下「本件タンク」という。）の間から炎

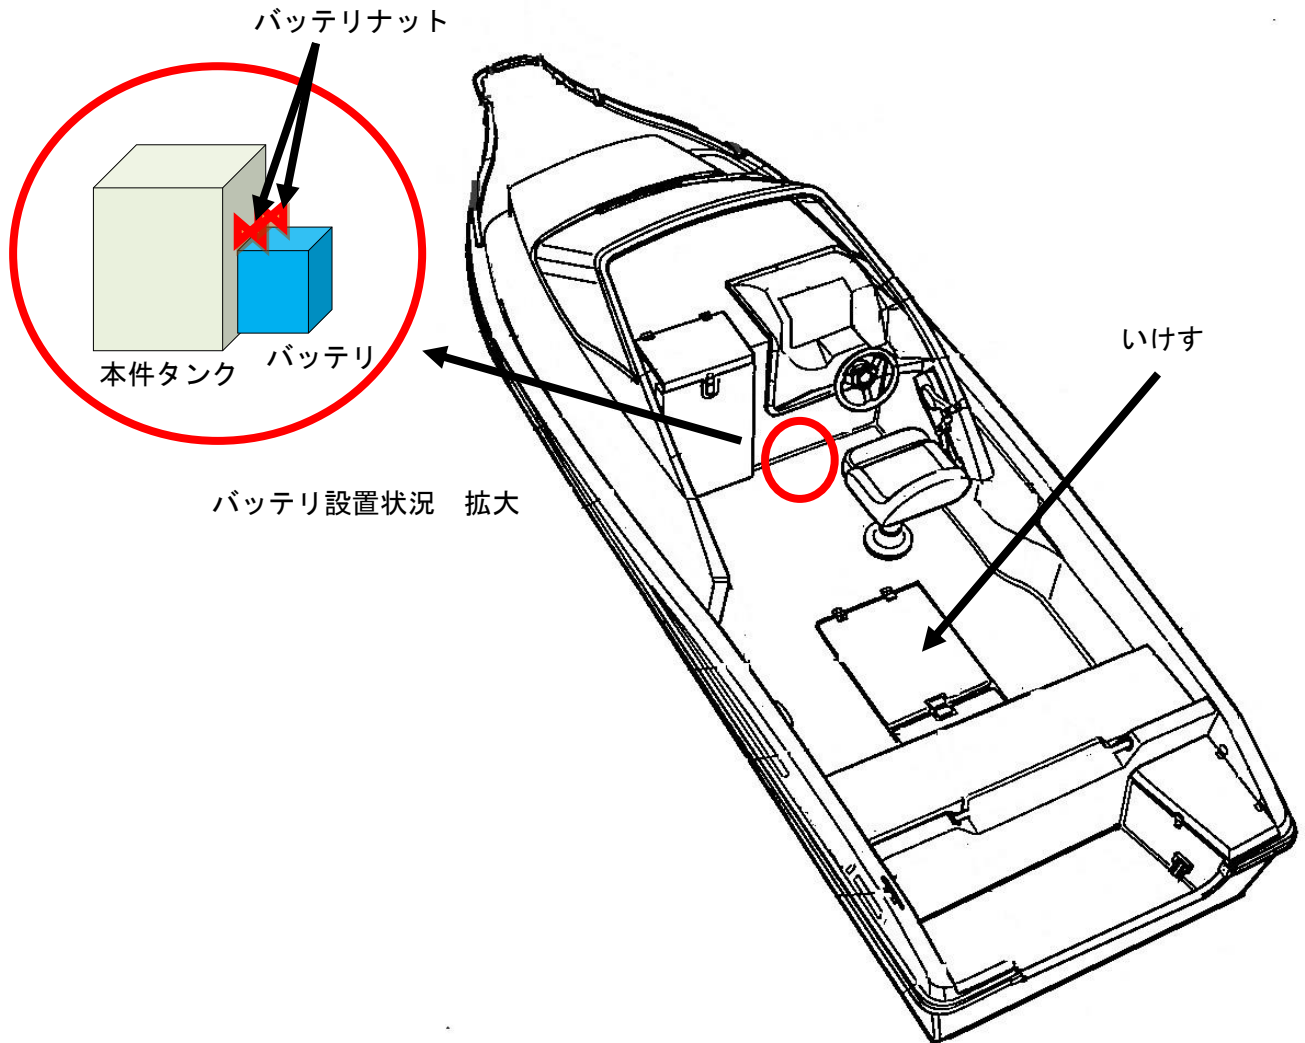
付図1 本船概略図

<p>が出ているのを認めた。</p> <p>船長は、いけすから海水をバケツで汲んで消火活動を行ったが、火勢が増したので、危険を感じて船尾から海に飛び込んだ。</p> <p>船長は、防水ケースに入れた携帯電話で知人を通して海上保安庁及び本件マリナーに救助を要請し、来援した本件マリナー所属船に救助され、移送された本件マリナーから救急車により病院に搬送されて右足首の火傷と診断された。</p> <p>本船は、巡視艇の消火活動により鎮火したが、船長が手配した船によりえい航されて帰航中、13時57分ごろ沈没した。</p> <p>(付図1 本船概略図 参照)</p>
その他の事項	<p>バッテリーは、自動車用であり、購入後約1年が経過しており、釣りざおの電動リールの駆動及び船外機の始動電源の予備として設置されていたが、本事故当時、使用していなかった。</p> <p>バッテリーは、電圧が12Vで、5時間容量が46Ahであり、鉛合金製のバッテリー端子に銅製の蝶ねじ型のバッテリーナットが接続されていたものの、端子カバーは取り付けられていなかった。</p> <p>本件タンクは、ステンレス製で、容量約20ℓ、高さ約0.47m、横幅約0.33m、奥行き約0.16mであり、本事故当時、キャップ及びエア調整ねじが閉まった状態でガソリンが約20ℓ入っていた。</p> <p>バッテリー及び本件タンクは、船長が、盗難防止のためにステンレス製の鎖を使用し、それぞれの持ち手の間を通して南京錠で止め、バッテリーナットが本件タンクに接する状態で操縦装置左舷側付近に置かれていた。</p> <p>船長は、本事故時、バッテリーから爆発する音を聞かなかった。</p> <p>本船は、消防設備として消火器の代わりにバケツを備えていた。</p> <p>船長は、救命胴衣を着用していた。</p>
分析 乗組員等の関与 船体・機関等の関与 気象・海象等の関与 判明した事項の解析	<p>あり</p> <p>なし</p> <p>なし</p> <p>本船は、宜野湾港西方沖で漂泊中、バッテリーナットが本件タンクに接触したことから、バッテリー端子間が短絡して出火した可能性があると考えられるが、本船が沈没したことから、出火に至った状況を明らかにすることができなかった。</p>

原因	<p>本事故は、本船が宜野湾港西方沖で漂泊中、バッテリーナットが本件タンクに接触したため、バッテリー端子間が短絡して出火した可能性があると考えられる。</p>
参考	<p>今後の同種事故等の再発防止及び被害の軽減に役立つ事項として、次のことが考えられる。</p> <ul style="list-style-type: none"> <li>・バッテリー端子間の短絡を防止すること。</li> </ul>

・ 持運び式消火器を備えることが望ましい。
