船舶事故調査報告書

平成28年8月4日
 運輸安全委員会（海事専門部会）議決
 委員 庄司邦昭（部会長）
 委員 小須田 敏
 委員 根本美奈

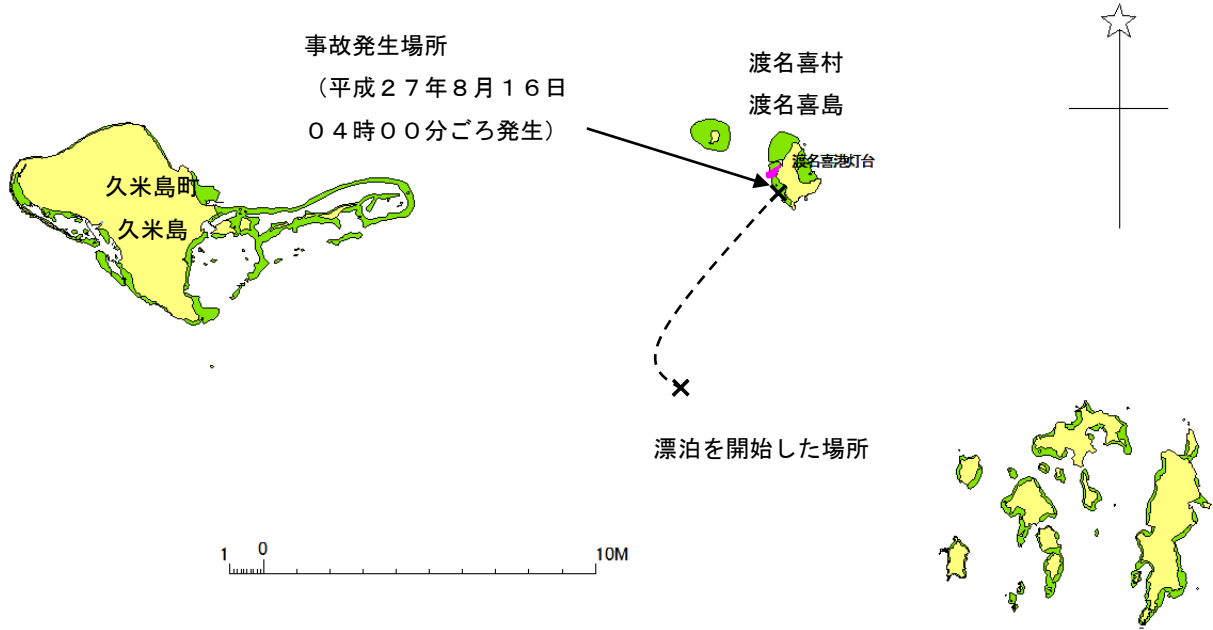
付図1 事故発生経過概略図

<p>とはないと思った。</p> <p>本船は、漂流中、黄色の回転灯を点け、GPSプロッターを作動させていたが、レーダーは使用していなかった。</p> <p>船長は、本事故後、GPSプロッターを確認し、少し北西寄りに流された後、北東方へ流された航跡を認め、予想とは違った方向に流されたことを知った。</p>
<p>分析</p> <p>乗組員等の関与</p> <p>船体・機関等の関与</p> <p>気象・海象等の関与</p> <p>判明した事項の解析</p>	<p>あり</p> <p>なし</p> <p>あり</p> <p>本船は、渡名喜島南南西方沖で漂流中、船長が、GPSプロッターを利用して流される方向の確認を適切に行っていなかったことから、仮眠していたところ、南西風の影響を受けて渡名喜島に向けて圧流されていることに気付かず、同島西方の干出浜に乗り揚げたものと考えられる。</p>
<p>原因</p>	<p>本事故は、夜間、渡名喜島南南西方沖で漂流中、船長が、GPSプロッターを利用して流される方向の確認を適切に行っていなかったため、仮眠していたところ、南西風の影響を受けて渡名喜島に向けて圧流されていることに気付かず、同島西方の干出浜に乗り揚げたことにより発生したものと考えられる。</p>
<p>参考</p>	<p>今後の同種事故等の再発防止に役立つ事項として、次のことが考えられる。</p> <ul style="list-style-type: none"> ・漂流する際には、船位を確認し、風潮流による圧流の影響に注意すること。 ・仮眠をとる場合には、レーダー及びGPSプロッターの接近警報を作動させておくこと。
