船舶事故調査報告書

事故種類	衝突（防波堤）
発生日時	平成28年1月14日 19時30分ごろ
発生場所	新潟県佐渡市両津漁港 両津漁港第2南防波堤灯台から真方位280° 195m付近 （概位 北緯38°05.3′ 東経138°26.3′）
事故の概要	漁船第五宝福丸 ^{ほうふく} は、雪で視界制限状態となった状況下を出航中、防波堤に衝突した。 第五宝福丸は、甲板員1人が負傷し、球状船首部の圧壊等を生じた。
事故調査の経過	平成28年2月10日、本事故の調査を担当する主管調査官（仙台事務所）を指名した。 なお、後日、1人の地方事故調査官を新たに指名した。 原因関係者から意見聴取を行った。
事実情報 船種船名、総トン数 船舶番号、船舶所有者等 L×B×D、船質 機関、出力、進水等	漁船 第五宝福丸、14.83トン NG2-1798（漁船登録番号）、個人所有 14.80m(Lr)×3.80m×1.19m、FRP ディーゼル機関、423.00kW、昭和57年9月4日 第220-17515号（船舶検査済票の番号）
乗組員等に関する情報	船長 男性 53歳 一級小型船舶操縦士・特殊小型船舶操縦士・特定 免許登録日 昭和60年10月14日 免許証交付日 平成27年7月7日 （平成32年10月13日まで有効）
死傷者等	軽傷 1人（甲板員）
損傷	本船 球状船首部に圧壊、船首部外板に破口、亀裂等 防波堤 なし
気象・海象	気象：天気 雪、風向 北～北北西、風力 3～5、視程 約200～300m 海象：海上 平穏、潮汐 高潮期 佐渡市には、1月13日10時39分に雷注意報が発表され、本事故当時も継続中であった。
事故の経過	本船は、船長ほか甲板員3人が乗り組み、えび籠漁を行う目的で、

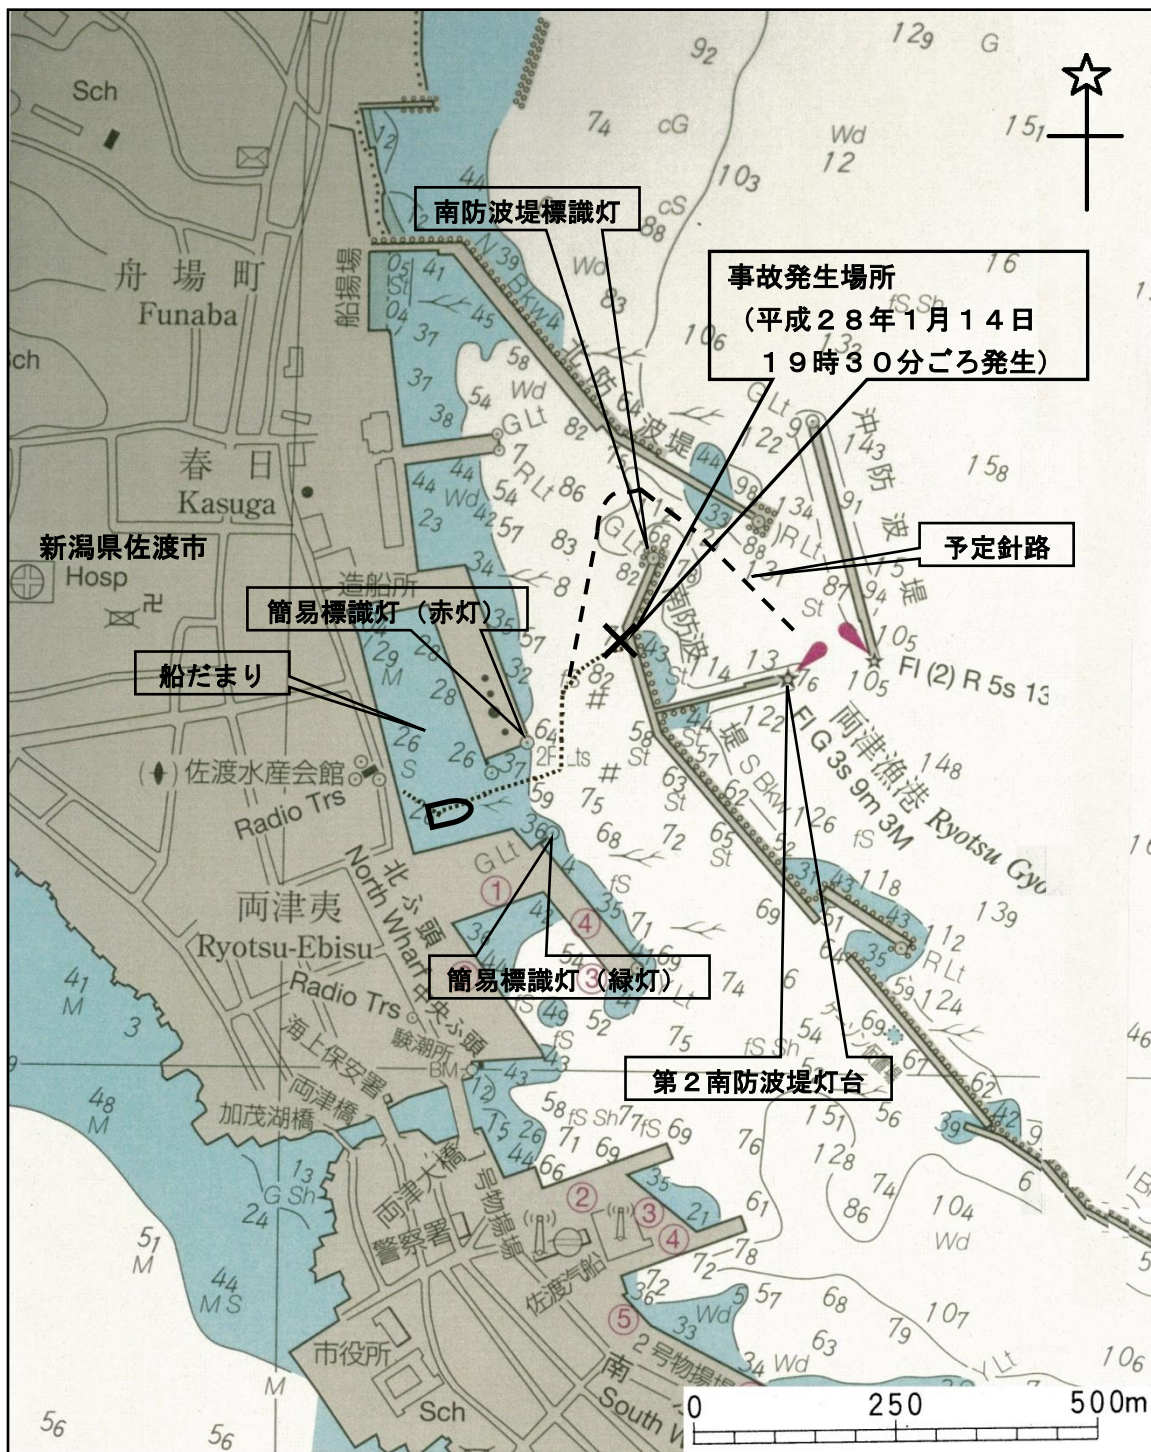
付図1 事故発生経過概略図

<p>平成28年1月14日19時25分ごろ両津漁港の船だまりから出航した。</p> <p>本船は、降雪により視界が悪くなってきた状況下、船長が、操舵室で手動操舵により操船を行い、雪が同室内に入らないよう両舷側の窓を閉めて旋回窓を作動させ、船だまりの出入口へ向けて約7ノットの対地速力で東進した。</p> <p>船長は、船だまりの出入口を通過して左転した後、いつものように両津漁港南防波堤（以下「南防波堤」という。）北端付近で右転し、水路に沿って沖に向かう予定で北進した。</p> <p>本船は、船長が、右舷方に僅かに見えた緑灯を南防波堤の北端に設置された簡易標識灯（以下「南防波堤標識灯」という。）の灯光だと思い、右転した後、同じ速力で航行を続けていたところ、突然、船首方に黒い物体が見えたので、左舵一杯としたものの、19時30分ごろ船首部が南防波堤に衝突した。</p> <p>船長は、機関を中立にした後、負傷者及び浸水の有無を確認したところ、甲板員の1人が衝突の衝撃により頭部を打ったとの報告を受け、また、船首部の魚倉に浸水を認めた。</p> <p>本船は、自力航行が可能であったので、船長が操船して船だまりに戻った。</p> <p>船長は、船舶所有者に本事故の発生を連絡した後、海上保安庁に本事故の発生を通報した。</p> <p>甲板員は、頭部打撲と診断された。</p> <p>（付図1 事故発生経過概略図 参照）</p>
<p>その他の事項</p>	<p>船長は、両津漁港第2南防波堤灯台（以下「第2南防波堤灯台」という。）の灯光を変針目標である南防波堤標識灯の灯光と見誤ったと本事故後に思った。</p> <p>船長は、ふだん、船だまりの出入口で左転した後、右舷船首方に南防波堤標識灯の灯光を視認しながら水路を北進していたが、本事故当時、降雪による視界不良の影響で同灯光を視認できなかったのか、又は見落としてしまったのかについては分からなかった。</p> <p>南防波堤標識灯は、灯色が緑、灯質が毎4秒1閃光、光達距離が5.5kmであり、第2南防波堤灯台は、灯色が緑、灯質が毎3秒1閃光、光達距離が3海里であった。</p> <p>本船には、レーダー及びGPSプロッターが装備されていたが、本事故当時、レーダーはスタンバイの状態、GPSプロッターは電源を入れていたものの、モニタの画面を大縮尺に設定しており、両津漁港内の防波堤等は表示されていなかった。</p> <p>船長は、両津漁港内をほぼ毎日航行しており、航行する水路を熟知していたので、レーダー等の航海計器を濃霧時のみ使用していた。</p> <p>船長は、夜間の降雪時における両津漁港内の航行経験が年間に約1</p>

<p>回あったが、航海計器を使用しなくても支障がなかったので、本事故当時も目視のみで航行していた。</p> <p>本船の他の乗組員は、本事故当時、船室に1人及び後部甲板に2人いた。</p>
<p>分析</p> <p>乗組員等の関与 船体・機関等の関与 気象・海象等の関与 判明した事項の解析</p>	<p>あり なし あり</p> <p>本船は、両津漁港内において、雪で視界制限状態となった状況下を出航中、船長が、目視のみで見張りを行っていたことから、第2南防波堤灯台の灯光を変針目標の南防波堤標識灯の灯光と思い込んで右転し、南防波堤に衝突したものと考えられる。</p> <p>船長は、両津漁港内の水路を熟知していたことから、目視のみで見張りを行っていたものと考えられる。</p> <p>船長が、GPSプロッター及びレーダーのいずれかを使用していれば、本事故の発生を回避できた可能性があると考えられる。</p>
<p>原因</p>	<p>本事故は、夜間、本船が、両津漁港内において、雪で視界制限状態となった状況下を出航中、船長が、目視のみで見張りを行っていたため、第2南防波堤灯台の灯光を変針目標の南防波堤標識灯の灯光だと思い込んで右転し、南防波堤に衝突したことにより発生したものと考えられる。</p>
<p>参考</p>	<p>今後の同種事故等の再発防止に役立つ事項として、次のことが考えられる。</p> <ul style="list-style-type: none"> ・視界制限状態にある水域を航行する場合、たとえ水路を熟知していても目視による見張りだけではなく、状況に応じてレーダー等の航海計器を適切に活用すること。
