船舶事故調査報告書

平成28年8月4日
 運輸安全委員会（海事専門部会）議決
 委員 庄司邦昭（部会長）
 委員 小須田 敏
 委員 根本美奈

事故種類	乗組員負傷
発生日時	平成27年10月5日 12時00分ごろ
発生場所	山形県酒田市飛島 ^{とび} 西方沖 飛島灯台から真方位266°47海里（M）付近 （概位 北緯39°08.5′ 東経138°33.4′）
事故の概要	漁船 ^{しょうらい} 昭栄丸は、底引き網の揚網作業中、甲板員1人がVローラに巻き込まれて負傷した。
事故調査の経過	平成27年12月10日、本事故の調査を担当する主管調査官（仙台事務所）ほか1人の地方事故調査官を指名した。 原因関係者から意見聴取を行った。
事実情報 船種船名、総トン数 船舶番号、船舶所有者等 L×B×D、船質 機関、出力、進水等	漁船 昭栄丸、14トン YM2-1081（漁船登録番号）、個人所有 16.79m（Lr）×4.57m×1.65m、FRP ディーゼル機関、588.4kW、平成16年7月13日 第211-17416号（船舶検査済票の番号）
乗組員等に関する情報	船長 男性 43歳 一級小型船舶操縦士・特殊小型船舶操縦士・特定 免許登録日 平成7年5月19日 免許証交付日 平成27年9月14日 （平成33年9月4日まで有効） 甲板員A 男性 49歳 一級小型船舶操縦士・特殊小型船舶操縦士・特定 免許登録日 平成11年7月26日 免許証交付日 平成25年12月2日 （平成31年7月25日まで有効）
死傷者等	重傷 1人（甲板員A）
損傷	なし
気象・海象	気象：天気 晴れ、風向 北西、風力 2 海象：海上 平穏
事故の経過	本船は、船長及び甲板員Aほか1人の甲板員（以下「甲板員B」という。）が乗り組み、飛島西方沖の漁場において底引き網漁の作業を行っていた。

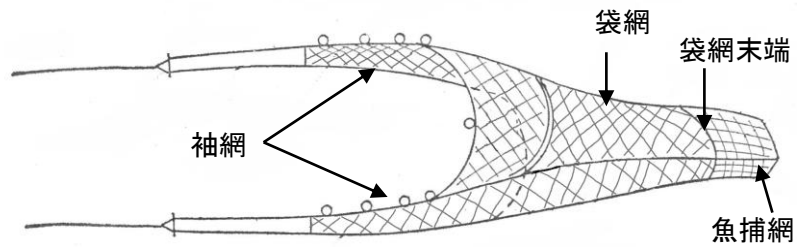
図1 底引き網の状況

甲板員Aは、Vローラのクラッチを中立とし、魚捕網^{さかなとり}を左舷船首側の舷門へ移動させる前に袋網の袋閉じ作業（袋網の末端を細索で縛る作業）を行っていた甲板員Bから、縛ることができないので少し網を延ばしてほしい旨を言われた。（図1参照）

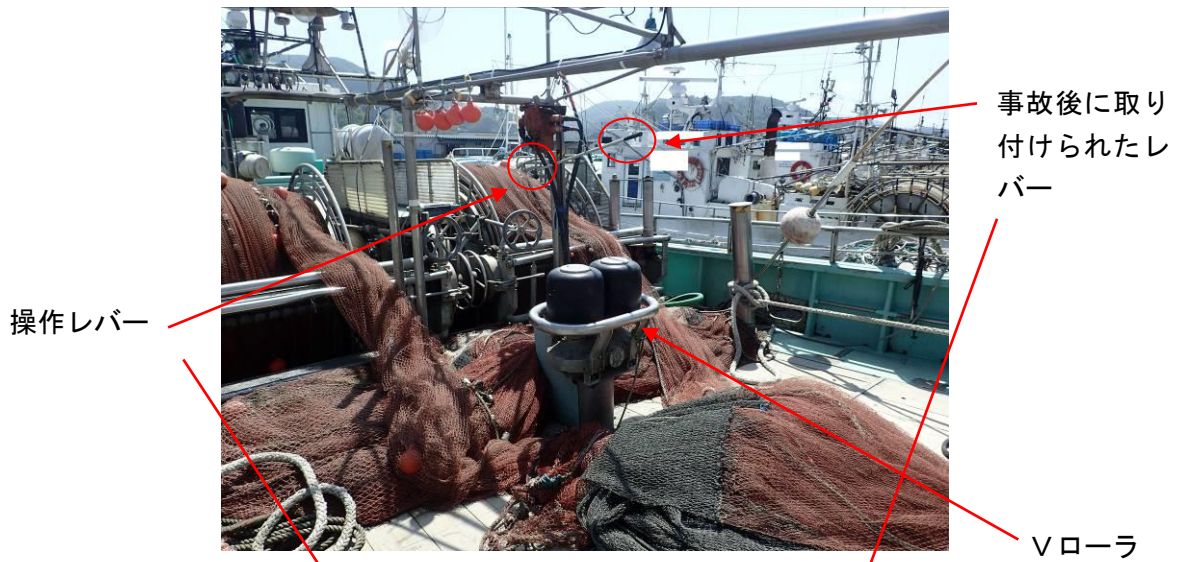
写真2 Vローラ

甲板員Aは、Vローラの船首側で左舷方を向いて立ち、袋網を左腕で抱えるように持った体勢で、自身の右後方にある操作レバーを右手で逆転（網を海中に押し戻す方向）側に操作したところ、左手のゴム手袋が網と絡まり、平成27年10月5日12時00分ごろ網と共に左手がVローラに引かれて胸部付近まで巻き込まれ、悲鳴を発するとともに意識を失った。

<p>間半を要した。</p> <p>Vローラは、円筒形のゴム製タイヤ状ローラ2個を左右に配置し、回転させてその間に網を挟み込み、網を船内に取り込むものであった。</p> <p>Vローラの操作レバーは、Vローラの右舷船首方に設置されており、船首方向に倒すとVローラが正転して船尾方向に倒すと逆転し、同レバーの倒す角度に応じて回転速度が増減するようになっており、操作中に手を離しても中立位置に戻らない構造であった。</p> <p>甲板員Aは、Vローラを逆転させる作業を、袋網をVローラから取り外す都度行っており、ふだんから左腕で抱える体勢で袋網をVローラに送り出しながら、右手で操作レバーを操作していた。</p> <p>甲板員Aは、揚網を急がなければならない状況下、本船に約1か月前から乗船していた漁労作業に不慣れな甲板員Bから網を延ばしてほしい旨を言われたことで、心理的な緊張が生じ、Vローラの操作レバーを倒し過ぎてしまったと本事故後に思った。</p> <p>甲板員Aは、約25年前から船長と共に本船等に乗組んで、1年のうち約9か月間を底引き網漁に従事しており、Vローラの操作に慣れていた。</p> <p>船長は、ふだんから袋網が揚がった時点で舷門付近に移動し、魚捕網が移動してくるのを待っていた。</p>
<p>分析</p> <p>乗組員等の関与 船体・機関等の関与 気象・海象等の関与 判明した事項の解析</p>	<p>あり なし なし</p> <p>本船は、飛島西方沖において底引き網の揚網作業中、甲板員Aが、心理的な緊張が生じた状況でVローラを操作し、回転速度を上げ過ぎたことから、網と共に左手がVローラに巻き込まれて負傷したものと考えられる。</p> <p>甲板員Aは、揚網を急がなければならない状況下、漁労作業に不慣れな甲板員Bから網を延ばしてほしい旨を言われたことから、心理的な緊張が生じた可能性があると考えられる。</p>
<p>原因</p>	<p>本事故は、本船が、飛島西方沖において底引き網の揚網作業中、甲板員Aが、心理的な緊張が生じた状況でVローラを操作し、回転速度を上げ過ぎたため、網と共に左手がVローラに巻き込まれたことにより発生したものと考えられる。</p>

<p>参考</p>	<p>船長は、本事故後、揚網時に袋網をVローラから取り外すまでの間、自身もVローラの右舷船尾側に立つようにし、緊急時には自身が停止できるよう、操作レバーに船尾方へ延びるレバーを取り付ける措置を採った。</p> <p>今後の同種事故等の再発防止及び被害の軽減に役立つ事項として、</p>

<p>次のことが考えられる。</p> <ul style="list-style-type: none">・ 揚網機は、網の巻き込み側で作業を行わないこと。・ 揚網機を逆転させる場合等、網の巻き込み側でしか操作ができないときには、より慎重な操作を行うこと。・ 揚網機の操作レバーは、操作中に手を離すと中立位置に戻る構造であることが望ましい。
--	--
