船舶事故調査報告書

平成28年8月4日
 運輸安全委員会（海事専門部会）議決
 委員 庄司邦昭（部会長）
 委員 小須田 敏
 委員 根本美奈

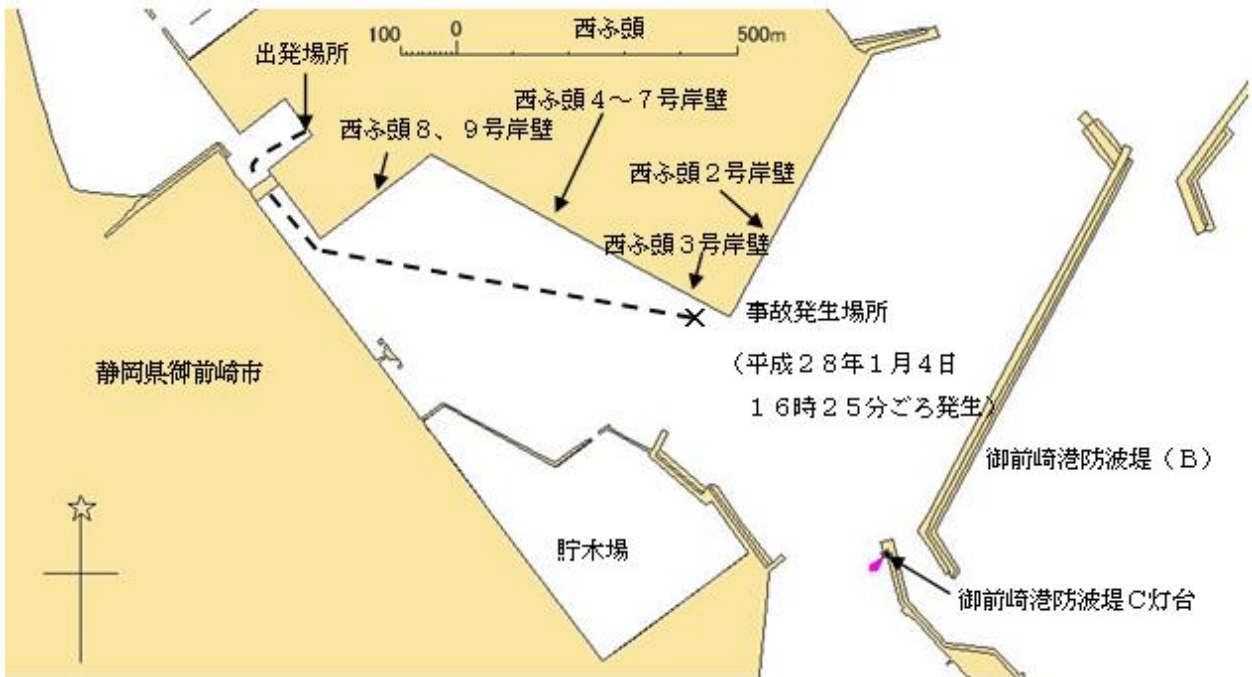
付図1 事故発生経過概略図

<p>掛け、両人の助けを借りて引き上げられながら同梯子を登り、3号岸壁に上がった。</p> <p>同乗者Aは、16時55分ごろ漂流していたところを巡視艇に救助され、自動体外式除細動器（AED）等による救命処置を施されたが、搬送された病院で死亡が確認され、その後、溺水の吸引と検案された。</p> <p>操縦者及び同乗者Bは、救急車で病院に搬送されたが、異状は認められなかった。</p> <p>本船は、御前崎港防波堤（B）北側の消波ブロック付近に漂流していたところを監視取締艇により引き出され、付近の岸壁に運ばれた。 （付図1 事故発生経過概略図 参照）</p>
<p>その他の事項</p>	<p>海図W1077（御前崎港）及び御前崎港計画平面図によれば、西ふ頭南側には東端の3号岸壁から7号岸壁まで西方へ続く約590mの岸壁、7号岸壁西端から9号岸壁まで南方へ続く約200mの岸壁がそれぞれあり、西ふ頭の南方には、護岸及び貯木場があって、西ふ頭の東方には御前崎港防波堤（B）がある。</p> <p>本船は、船体中央部に隔壁があって前部区画と後部区画に分かれる組立て式ボートであり、船尾部に船外機を備え付けることができ、船内に最大搭載人員3名の掲示があり、船舶検査及び小型船舶操縦士免許が不要な船舶であった。</p> <p>本船の船体中央付近の乾舷は、約0.3mであった。</p> <p>操縦者は、所有している船外機を持参するように所有者である同乗者Aから依頼され、出発前に出発場所で1.5kW（2馬力）未満の船外機を本船の船尾部に取り付け、釣りざお6本、釣り道具や餌などを入れた容器合計3個、約1ℓのガソリンが入った燃料油携行缶1缶を持ち込んでいた。</p> <p>操縦者は、出航前にインターネットで御前崎港での予想される風速が約7m/sであることを確認し、風が強いと思ったが、その後、出発場所において同乗者Aと相談した結果、出発することとした。</p> <p>操縦者は、出発場所においてミニボートの海面への降下作業中、風は弱いと感じていた。</p> <p>操縦者、同乗者A及び同乗者Bは、救命胴衣を着用した状態で、体重の合計が約201kgであった。</p> <p>同乗者Aは、泳ぎが得意であった。</p> <p>同乗者Bは、約5～6年前から釣りの目的で同乗者Aに誘われて年1～2回程度本船に乗っており、御前崎港で乗ったのは、本事故時が2回目であった。</p> <p>同乗者Bは、本事故時、左舷船首方から波を受けて海水が船内に打ち込み、海水をくみ出そうと思ったものの、次々と海水が流入して来る状況を認めた。</p>
