船舶事故調査報告書

平成28年7月21日
 運輸安全委員会（海事専門部会）議決
 委員 庄 司 邦 昭（部会長）
 委員 小須田 敏
 委員 根 本 美 奈

事故種類	乗揚
発生日時	平成27年7月15日 18時39分ごろ
発生場所	兵庫県東播磨港 東播磨港別府東防波堤灯台から真方位028°950m付近 （概位 北緯34°42.3′ 東経134°50.5′）
事故の概要	ばら積貨物船 ^{オセアン クイーン} OCEAN QUEENは、出港作業中、乗り揚げた。 OCEAN QUEENは、船首船底部に亀裂等を生じた。
事故調査の経過	平成27年8月6日、本事故の調査を担当する主管調査官（神戸事務所）ほか1人の地方事故調査官を指名した。 原因関係者から意見聴取を行った。
事実情報 船種船名、総トン数 船舶番号、船舶所有者等 L×B×D、船質 機関、出力、進水等	ばら積貨物船 OCEAN QUEEN（中華人民共和国香港特別行政区籍）、 87,618トン 9278571（IMO番号）、ROADSTAR MARINE S.A. 289.00m×44.98m×24.40m、鋼 ディーゼル機関、16,857kW、2004年（建造）
乗組員等に関する情報	船長（中華人民共和国籍） 男性 33歳 免状不詳 水先人 男性 68歳 内海水先区1級水先人水先免状 免許年月日 平成14年2月18日 免状交付年月日 平成27年1月6日 有効期間満了日 平成30年2月17日
死傷者等	なし
損傷	船首船底部に亀裂等
気象・海象	(1) 気象 ① 水先人の観測値 天気 曇り、風向 北東、風速 平均 約12.0m/s、最大瞬間風速 約18.0m/s ② 注意報の発表状況 神戸地方気象台は、兵庫県加古川市に、7月15日10時26分強風注意報及び波浪注意報を発表し、本事故時も継続していた。

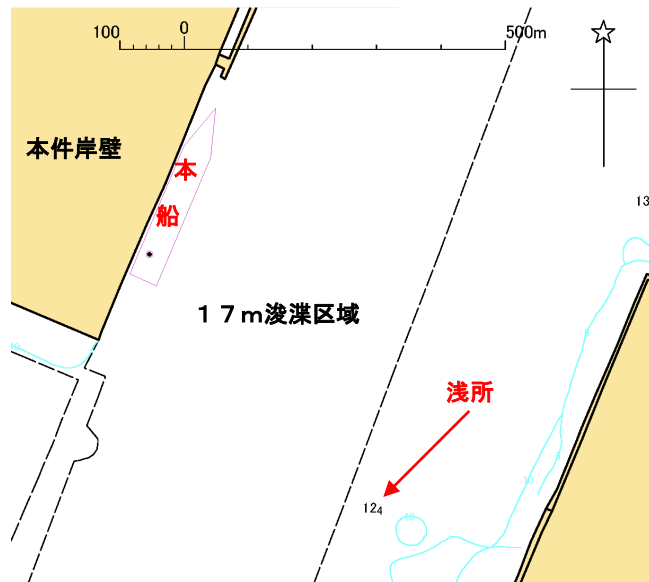
図1 水深12.4mの浅所

東播磨港は、航路北側の防波堤付近から港内に向かって長さ約1.8km、幅約400mの水域に、水深17mの^{しゅんせつ}浚渫区域が設けられており、同区域の横幅が本船全長の1.4倍程度で、本船クラスのばら積貨物船にとって船まわし場が十分でなく、本件岸壁の南東方約600mの地点に当たる、同区域の東側境界線付近に水深12.4mの浅所が存在していた。(図1参照)

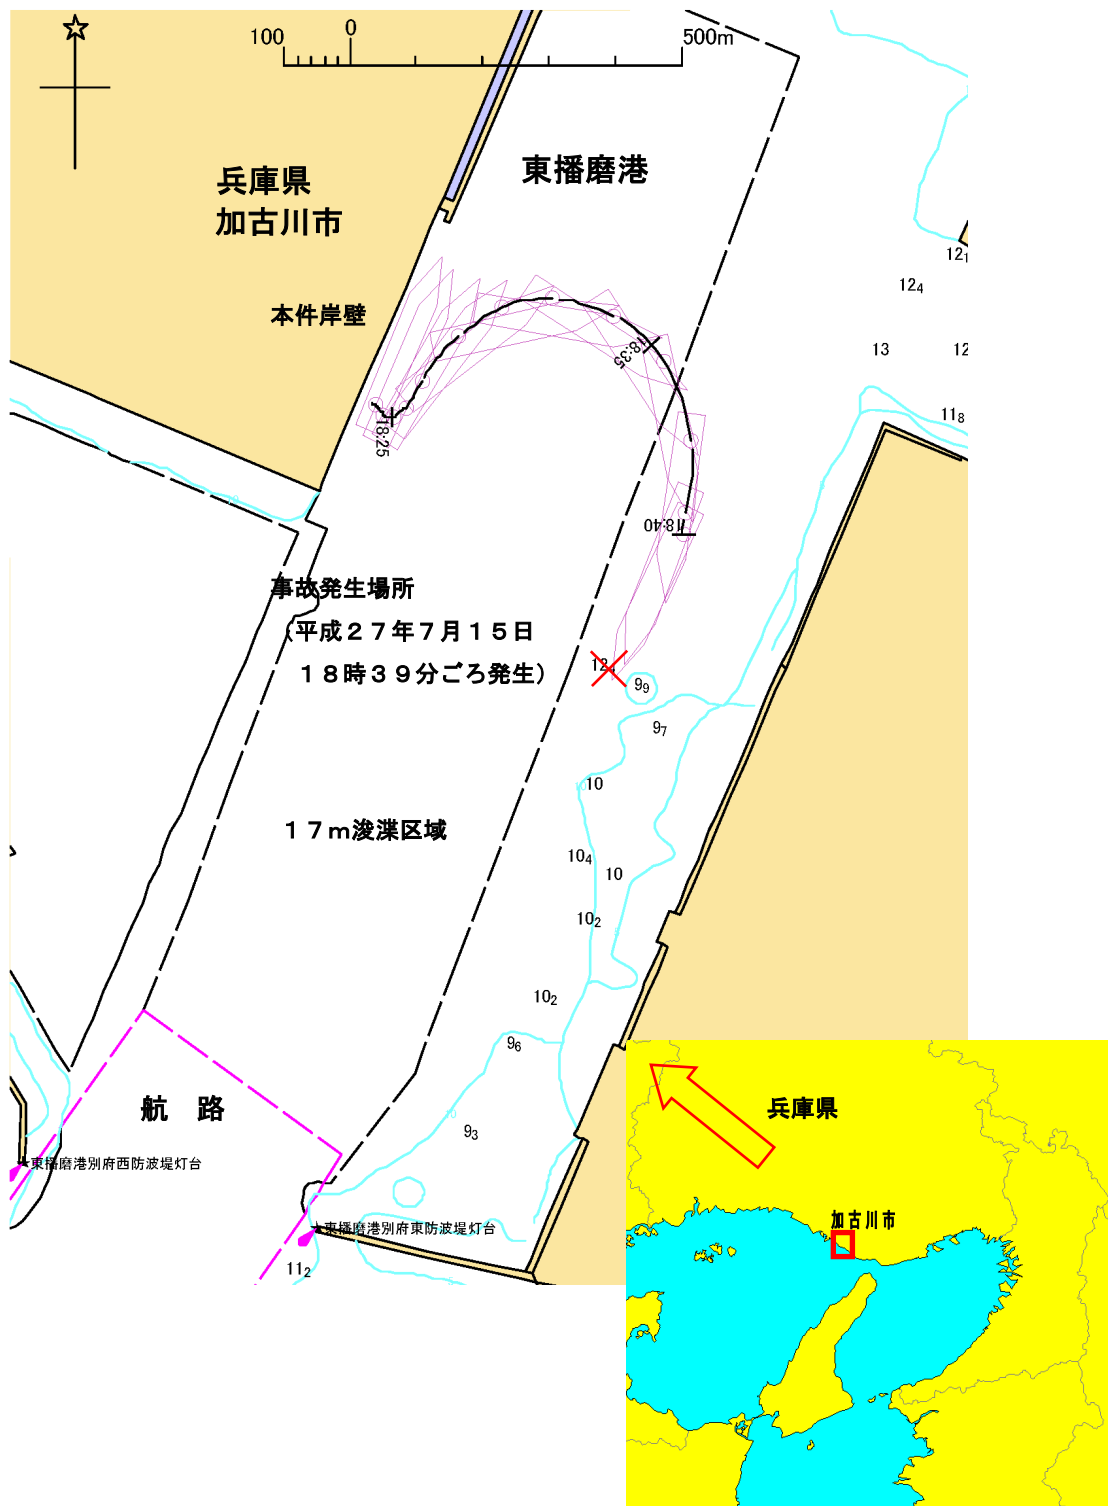
付図1 航行経路図

グ支援のときは直径1.5Lの円までせばめられている。
分析 乗組員等の関与 船体・機関等の関与 気象・海象等の関与 判明した事項の解析	あり なし あり 本船は、台風11号の接近による警戒勧告に伴う港外避難で、平均風速約12m/sの北東風が吹く状況下、船首尾にそれぞれ2隻のタグボートを配置して出港作業中、水先人が、前進行きあしを維持して回頭したことから、旋回径が大きくなり、浅所に乗り揚げたものと考えられる。 水先人は、船体が受ける風圧により、回頭が止まり、操船不能に陥って本件岸壁へ圧流するのを回避するため、前進行きあしにより舵効を得て回頭したものと考えられる。
原因	本事故は、本船が、東播磨港において、台風11号の接近による警戒勧告に伴う港外避難で、船首尾にそれぞれ2隻のタグボートを配置して出港作業中、平均風速約12m/sの北東風を受けた際、水先人が、前進行きあしを維持して回頭したため、旋回径が大きくなり、浅所に乗り揚げたことにより発生したものと考えられる。
参考	今後の同種事故等の再発防止に役立つ事項として、次のことが考えられる。 ・台風接近による警戒勧告に伴う港外避難時において、強風が予想されるときは、あらかじめ十分なタグボートを配置すること。

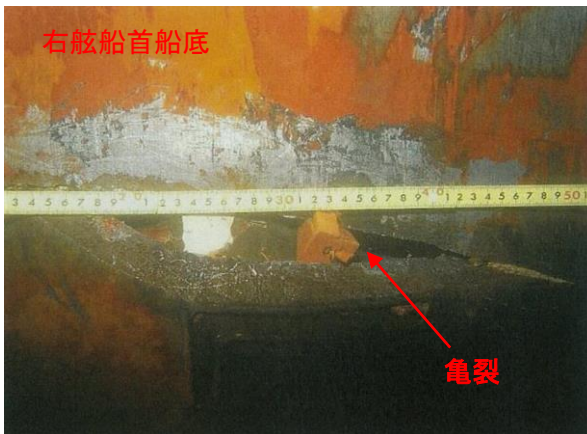
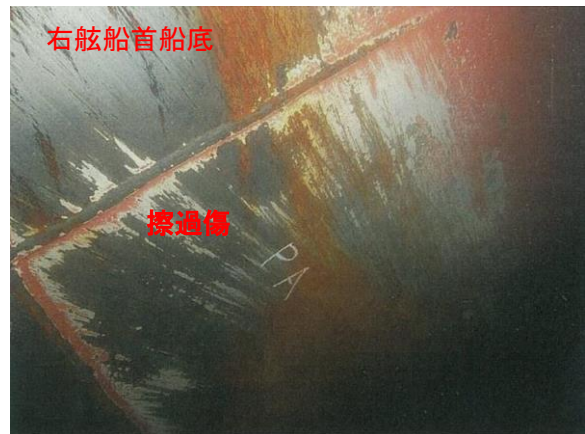
写真1 損傷状況

本船は、台風が通過し、警戒勧告が解除されたのち、17日11時32分、本件岸壁に左舷着けし、潜水士の船底調査の結果、船首部に亀裂を伴う擦過傷があったので、仮修理を行い、7月23日揚げ荷を終えて出港した。
