船舶事故調査報告書

事故種類	衝突
発生日時	平成28年1月16日 12時05分ごろ
発生場所	東京都大田区東京国際空港南方沖 東京湾アクアライン風の塔灯から真方位258° 1,600m付近 （概位 北緯35° 29.3′ 東経139° 49.0′）
事故の概要	石材運搬船 ^{だいふく} 第八大福丸は、南進中、また、油タンカー第一サンウェー丸は、錨泊中、両船が衝突した。 第八大福丸は、左舷船首部外板の凹損等を生じ、また、第一サンウェー丸は、左舷中央部外板の破口等を生じ、浸水して沈没した。
事故調査の経過	平成28年1月16日、本事故の調査を担当する主管調査官（横浜事務所）ほか1人の地方事故調査官を指名した。 原因関係者から意見聴取を行った。
事実情報 船種船名、総トン数 船舶番号、船舶所有者等 L×B×D、船質 機関、出力、進水等	A 石材運搬船 第八大福丸、449トン 131843、新栄汽船有限会社 49.22m×11.00m×5.00m、鋼 ディーゼル機関、735kW、平成元年6月23日 B 油タンカー 第一サンウェー丸、92トン 133451、青峰海運株式会社（以下「B社」という。） 31.80m×7.00m×3.05m、鋼 ディーゼル機関、330kW、平成4年3月19日
乗組員等に関する情報	A 船長A 男性 53歳 五級海技士（航海） 免許年月日 昭和63年12月26日 免状交付年月日 平成25年10月1日 免状有効期間満了日 平成30年12月25日 B 船長B 男性 51歳 五級海技士（航海） 免許年月日 昭和61年5月1日 免状交付年月日 平成23年3月16日 免状有効期間満了日 平成28年4月30日
死傷者等	なし
損傷	A 左舷船首部外板に凹損及び擦過傷、左舷錨のアンカーシャンクに

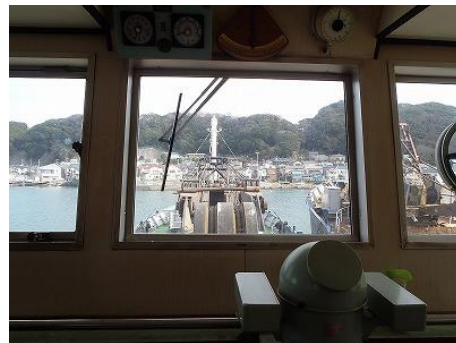
写真2 A船の操舵室からの見通し状況

<p>その他の事項</p>	<p>船長Aは、本事故時、椅子に腰を掛けてタブレット端末でウェブページの検索を行っていたとき、船首方を見たが、船首側の窓枠、船首甲板に設置されたクレーンなどで死角が生じ、B船を見つけることができなかったのではないかと本事故後に思った。</p> <p>船長Aは、ふだん一等航海士に当直を交替した後、タブレット端末</p>

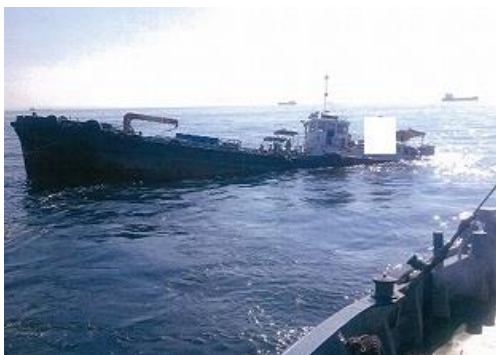
写真3 B船の浸水状況

<p>を鳴らした。</p> <p>B船は、船長Bが衝突直前に操舵室の右舷側に移動した12時05分ごろ、A船の左舷船首部がB船の左舷中央部に衝突した。</p> <p>船長Bは、操舵室左舷側から出て、A船の左舷船首部がB船の左舷側外板に接触しながら通り過ぎるのを見た後、機関長B及び甲板員Bが左舷船尾甲板に出て来たところを認め、B社担当者に本事故の発生を知らせ、機関長Bから機関室に浸水している旨の報告を受けて海上保安庁へ救助を要請し、発電機が止まったのを知って、退船することを決めた。</p> <p>船長B、機関長B及び甲板員Bは、救命胴衣を着け、A船から降ろされた搭載艇に救助された。</p> <p>船長Bは、海上保安庁へB船の乗組員3人にけがはなく、A船に移乗したことを知らせた後、B船が、少し右舷側に傾いた状態で船尾から沈み始め、12時40分ごろ船首部のみが浮いている状態を認めた。</p> <p>本事故発生場所付近の海面には、長さ約100m、幅約20mの浮遊油が認められ、B社が手配したサルベージ会社の作業船及び巡視艇等によって油防除作業及び漂流物の回収作業が行われた。</p> <p>船長B、機関長B及び甲板員Bは、巡視船からB社が所有する別の船舶に移乗し、京浜港川崎区の係船場に着いた。</p> <p>B船は、貨物油タンク及び燃料油タンク等の空気抜き管が海上保安庁及びサルベージ会社の潜水士によって閉鎖され、17日午前中にはB船から南西方向に長さ約15km、最大幅約3kmの範囲にごく薄い油膜が点在しているのが認められたが、午後には認められなくなった。</p> <p>B船は、サルベージ会社の警戒船によって、18日03時30分ごろ沈没が確認された。</p> <p>B船は、2月3日サルベージ会社によって引き揚げられ、2月4日左舷側外板の破口箇所を補修され、2月5日引船に千葉港千葉第4区にえい航されて船舶解体会社に引き渡された。</p> <p>(付図1 航行経路図、付表1 海上保安庁東京湾海上交通センターによるA船のレーダー映像記録(抜粋)、付表2 海上保安庁東京湾海上交通センターによるB船のレーダー映像記録、写真1 A船、写真2 A船の操舵室からの見通し状況、写真3 B船の浸水状況、写真4 B船の引揚げ状況、写真5 B船左舷の損傷状況参照)</p>

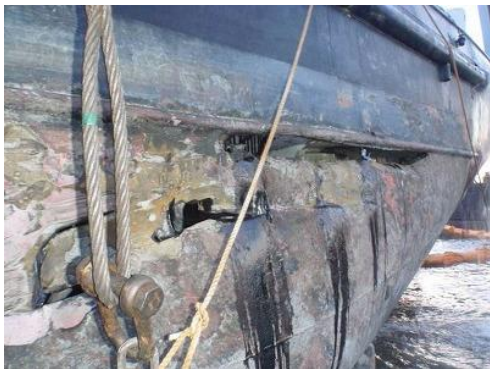
写真5 B船左舷の損傷状況

<p>曲損</p> <p>B 左舷中央部外板に破口及び凹損、操舵室左舷のハンドレール等に破損</p>
気象・海象	<p>気象：天気 晴れ、風向 北北東、風速 約3.5m/s、視界 良好</p> <p>海象：海上 平穏、潮汐 下げ潮の中央期</p>
事故の経過	<p>A船は、船長A及び機関長（以下「機関長A」という。）が乗り組み、建設残土約600m³を積載し、船首約3.6m、船尾約4.0mの喫水により、神奈川県横須賀市横須賀港に向けて京浜港東京第3区を出港した。</p> <p>船長Aは、約8ノットの対地速力で、東京国際空港D滑走路東方灯標を通過したとき、船首を約180°（真方位、以下同じ。）の針路に向け、船首方を見て障害となる他船はいないと思い、アクアライン風の塔を左に見て通過する約180°～190°の針路に設定し、自動操舵に切り替えた後、操舵室中央の椅子に腰を掛けて、タブレット端末で気象のウェブページを見ながら操船を続けた。</p> <p>船長Aは、船体に軽い衝撃を感じ、船首方の窓を覗いたところ、左舷側にB船を認めて機関を中立運転とし、操舵室から左舷ウイングに出て、B船と衝突したことを知った。</p> <p>船長Aは、A船の左舷がB船の左舷から離れた後、右回頭して船首をB船に向けて接近したところ、B船が沈み始めているように見えたので、昇橋して来た機関長Aに搭載艇を降ろして救助に向かうように指示した。</p> <p>機関長Aは、搭載艇をB船の左舷側に接舷させ、B船の乗組員3人を救助してA船に移乗させた。</p> <p>船長Aは、海上保安庁へ本事故の発生を通報した。</p> <p>A船は、B船の乗組員3人が巡視船に移乗した後、横須賀港に入港して着岸した。</p> <p>B船は、船長B、機関長及び甲板員（以下「機関長B」及び「甲板員B」という。）が乗り組み、中ノ瀬付近で錨泊していた船舶への潤滑油の給油作業を終え、次に給油作業を行う予定の船舶が出航して来るまで待機することとし、平成28年1月16日09時10分ごろ、東京国際空港南方沖において、右舷錨を投じて錨鎖4節を伸出し、操舵室上方のマストに黒色球形の形象物を掲げ、船首を北北東に向け、機関を停止して錨泊を開始した。</p> <p>船長Bは、11時50分ごろ昼食を終え、甲板員Bと交替して当直につき、3海里（M）レンジのレーダー画面とし、周囲を見て至近まで接近する他船を見掛けなかったため、操舵室船尾側の長椅子に腰を掛け、携帯電話で船舶の動静を確認したり、左舷方に見える川崎航路から出航して来る補給予定の船舶を探していたところ、左舷側の船首寄りの窓を通して接近するA船を認め、船首側に移動して電子ホーン</p>
