船舶事故調査報告書

平成28年9月1日
 運輸安全委員会（海事専門部会）議決
 委員 庄司邦昭（部会長）
 委員 小須田 敏
 委員 根本美奈

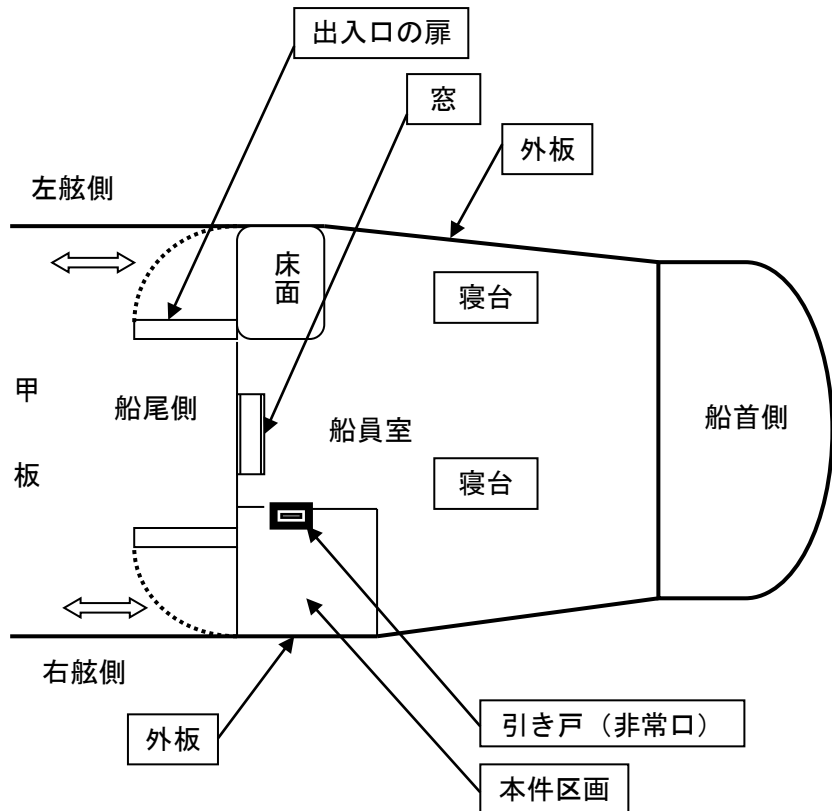
図1 船員室等の配置状況

<p>甲板員Aは、13時30分ごろ、4サイクルガソリン機関駆動の発電機（100V、容量2.8kVA）（以下「本件発電機」という。）を運転した。</p> <p>船長は、船内電源を主機駆動の発電機から本件発電機に切り替えて主機を停止し、操舵室で仮眠をとった。</p> <p>甲板員3人は、上陸して買い物などの用事を済ませ、16時00分ごろ本船に帰り、船員室で休憩をとった。</p> <p>甲板員Aは、21時00分ごろ、本件発電機にガソリンを補給して満タン（約12ℓ）とした後、船員室に戻って甲板員B及び甲板員Cと共に睡眠をとった。</p> <p>船長は、15日07時00分ごろ船内電源を切り替えようと主機を運転した際、甲板員3人が起きてこなかったため、船員室に向かい、寝ていた3人に声を掛けたが返事がなく、意識がはっきりしていないように見えた。</p> <p>船長は、本件発電機が運転中であったため、排気が船員室内に充満し、甲板員3人が排気を吸引しているのではないのかと思い、船員室の窓及び左舷側の出入口の扉を開放し、07時15分ごろ119番に通報した。</p> <p>船長は、07時20分ごろ本件発電機を停止した。</p> <p>甲板員3人は、救急車で病院に搬送されて一酸化炭素中毒と診断された。</p> <p>（付図1 事故発生場所概略図 参照）</p>
<p>その他の事項</p>	<p>本船は、前部甲板上の中央に操舵室が、その下方に船員室があり、船員室の左舷側には出入口が、右舷側には非常口がそれぞれ配置され、非常口から甲板に通じる区画（以下「本件区画」という。）が設けられていた。（図1参照）</p>

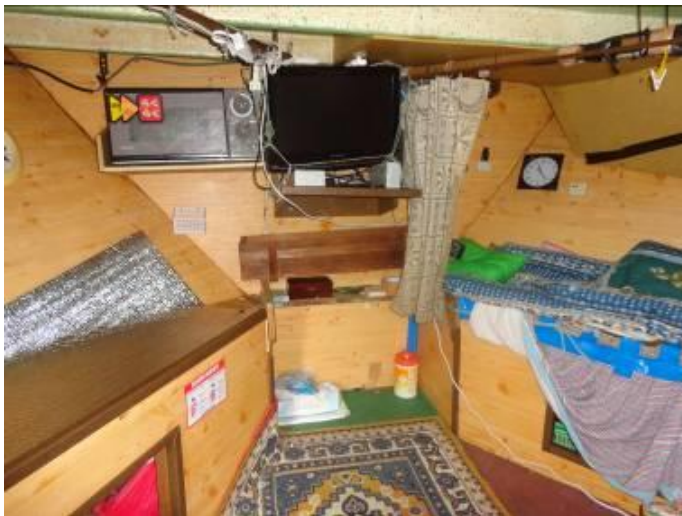
写真4 本件区画付近の状況

船長は、本件発電機が重く（約80kg）、搬送に手間を要するので本件発電機を本件区画に約1か月半前から置いていた。

本件区画の大きさは、幅が約0.7m、船首尾方向の長さが約0.75m、高さが約1.4mであった。

本件発電機の大きさは、縦が約0.68m、横が約0.45m、高さが約0.55mであった

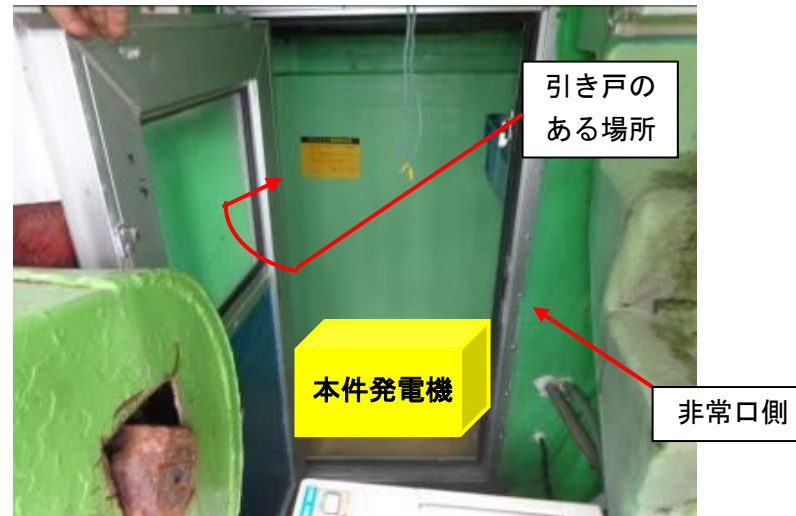
写真5 非常口付近の状況

船員室の右舷側には、非常口として引き戸（高さが約0.75m、幅が約0.5m）が設けられており、本事故当時は閉められていた。

引き戸は、枠にゴムパッキンが装着されていたものの、同パッキンに変形及び材料の劣化があり、気密を保てなくなっていた。
