## 船舶事故調査報告書

平成28年9月8日  
 運輸安全委員会（海事専門部会）議決  
 委員 庄 司 邦 昭（部会長）  
 委員 小須田 敏  
 委員 根 本 美 奈

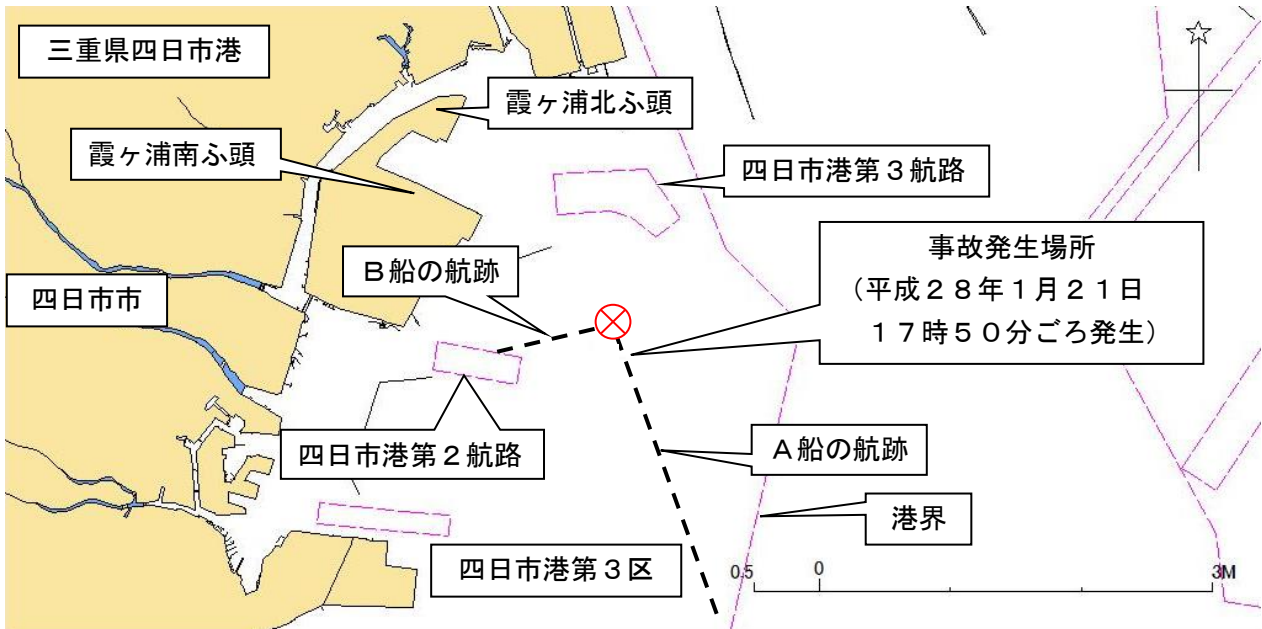
付図1 事故発生経過概略図

B 右舷船尾部（ブルワーク及び居住区入口）に凹損等
気象・海象	<p>気象：天気 晴れ、風向 北西、風力 1、視界 良好</p> <p>海象：波向 北西、波高 約0.5m</p> <p>日没時刻：17時10分</p>
事故の経過	<p>A船は、船長A及び機関長（以下「機関長A」という。）が乗り組み、石膏約800tを積載し、法定灯火を表示して四日市港第3区の霞ヶ浦北ふ頭に向け、霞ヶ浦南ふ頭南東方沖を自動操舵により真方位約340°の針路とし、約7.5ノット（kn）の速力（対地速力、以下同じ。）で航行していた。</p> <p>船長Aは、船橋で、機関長Aと共に操舵装置後方の椅子に腰を掛けて見張りを行っていたところ、レーダー映像で左舷方約1.2MにB船を認めるとともにB船の右舷灯を視認し、A船が保持船の立場であり、B船がいずれ避航するものと思い、B船の動静を観察しながら針路及び速力を保持して航行した。</p> <p>船長Aは、B船が避航する様子を見せないので衝突の危険を感じ、約6knに減速して手動操舵に切り換え、機関を停止し、B船の動静を監視していた。</p> <p>A船は、B船が接近し続け、B船との距離が約250～300mとなったとき、右舵を取り、機関を全速力後進にかけたものの、平成28年1月21日17時50分ごろ、その左舷船首部とB船の右舷船尾部とが衝突した。</p> <p>A船は、船長Aが、停船して機関長Aと共に船体の損傷状況を確認したところ、B船が接近して来たので、互いの損傷状況を確認した後、自力で航行して霞ヶ浦北ふ頭に着岸した。</p> <p>B船は、船長B及び機関長（以下「機関長B」という。）が乗り組み、C重油約100klを積載し、愛知県名古屋港に向け、法定灯火を表示して四日市港を出航した。</p> <p>B船は、四日市港第2航路を航行後、速力約8knで霞ヶ浦南ふ頭東方沖を東北東進中、船長Bが、単独で船橋当直に当たり、右舷方から北方に向けて航行するA船の左舷灯を視認し、その動静から、B船と同じ名古屋港方面に向かう船であり、B船の前方を通過するものと思い、同じ針路及び速力で航行した。</p> <p>船長Bは、予想に反してA船がB船のすぐ近くに接近していることに気づき、衝突の危険を感じた。</p> <p>B船は、船長BがA船をB船の前方を通過させようと機関を一旦半速力前進としたものの、間に合わないので、A船との衝突を回避しようと全速力前進に戻し、左舵一杯としたが、A船と衝突した。</p> <p>B船は、機関長BがB社に本事故の発生を連絡し、B社が海上保安庁に本事故の発生を通報した後、名古屋港鴨ノ浦係船場に着岸した。</p> <p>（付図1 事故発生経過概略図 参照）</p>
