船舶事故調査報告書

事故種類	遊泳者負傷
発生日時	平成27年8月14日 12時34分ごろ
発生場所	富山県高岡市雨晴海岸松太枝浜海水浴場北東方沖 岩崎ノ鼻灯台から真方位311°2,660m付近 （概位 北緯36°49.5′ 東経137°01.6′）
事故の概要	プレジャーボート ^{ベイベースター} Babystarは、南西進中、遊泳者に接触し、遊泳者が負傷した。
事故調査の経過	平成27年12月7日、本事故の調査を担当する主管調査官（神戸事務所）ほか1人の地方事故調査官を指名した。 原因関係者から意見聴取を行った。
事実情報 船種船名、総トン数 船舶番号、船舶所有者等 L×B×D、船質 機関、出力、進水等	プレジャーボート Babystar、5トン未満 251-19242富山、個人所有 4.95m (Lr) × 1.93m × 0.88m、FRP ガソリン機関、51.49kW、平成13年7月
乗組員等に関する情報	船長 男性 42歳 二級小型船舶操縦士・特殊小型船舶操縦士・特定 免許登録日 平成9年8月15日 免許証交付日 平成24年5月28日 （平成29年8月14日まで有効） 遊泳者 男性 65歳
死傷者等	軽傷 1人（遊泳者）
損傷	なし
気象・海象	気象：天気 晴れ、風向 南西、風力 2 海象：海上 平穏
事故の経過	本船は、船長が1人で乗り組み、雨晴海岸のキャンプ場に居る知人1人を乗せて富山県氷見市沖で遊覧を行う予定で、高岡市国分 ^{こくぶん} 浜を出発し、雨晴海岸松太枝浜海水浴場沖に至ったところで左転して減速し、同海水浴場方向に向けて南西進した。 船長は、船体中央部の右舷側にある操縦席に腰を掛け、約15km/hの対地速力で航行中、後方から本船に向かって叫ぶ声が聞こえたので、後ろを振り返ったところ水面に遊泳者の頭が見えた。 船長は、反転して戻ったところ、遊泳者から本船と接触した旨を告

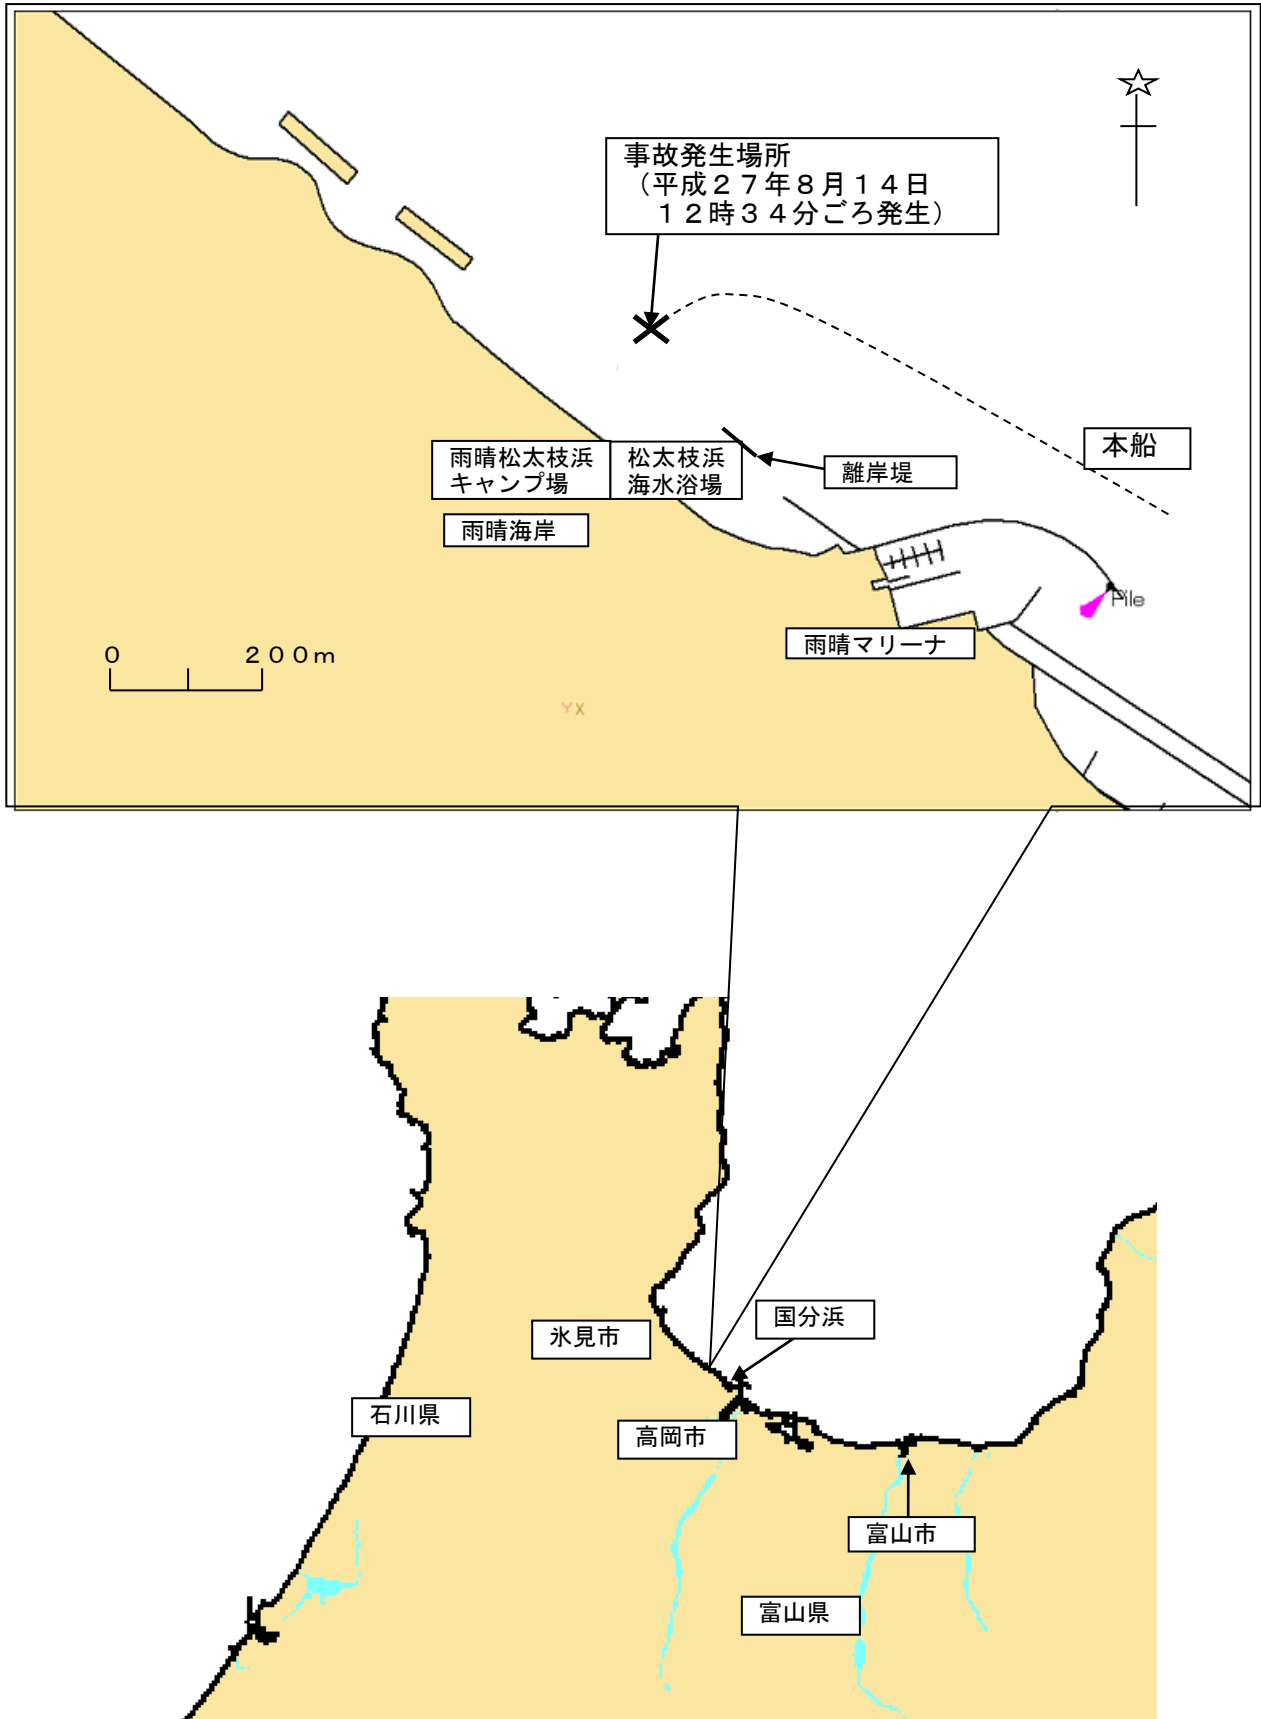
付図1 事故発生経過概略図

<p>げられ、遊泳者を本船に引き上げ、遊泳者に、水着の破れと右臀部からの出血を認めた。</p> <p>船長は、本船を松太枝浜海水浴場の浜辺に寄せて119番通報を行った。</p> <p>遊泳者は、松太枝浜海水浴場から自らが所有する手漕ぎボートに1人で乗り、同海水浴場の北東方沖の離岸堤付近に錨を入れ、海に入って背泳ぎを始めた。</p> <p>遊泳者は、5分程度泳いだのちに上体を起こした際、東方約200mに北西進している本船を認めたものの、自らが泳いでいる所に来るような針路ではなかったため、北東方に向かって泳いでいたところ、平成27年8月14日12時34分ごろ、右側頭部に衝撃を受け、体が反転してうつ伏せ状態となった際に右臀部にも衝撃を受けた。</p> <p>遊泳者は、上体を起こして周囲を見たところ、遠ざかっていく本船を認めたので、大声で叫んだところ、本船が止まり、戻ってきたので、本船と当たって体が痛く、泳ぐことができないことを告げて本船に助けを求めた。</p> <p>遊泳者は、本船に上がって右臀部からの出血に気付いたので、救急車の要請を船長に依頼し、松太枝浜海水浴場の浜辺に到着後、救急車で病院に搬送され、右頭部打撲血腫、右臀部切創等と診断された。</p> <p>遊泳者の手漕ぎボートは、知人によって雨晴海岸に運ばれた。</p> <p>(付図1 事故発生経過概略図 参照)</p>
<p>その他の事項</p>	<p>船長は、減速した際に船首が上がって死角ができ、また、夏場に数回松太枝浜海水浴場沖を航行した際、本事故発生場所付近で遊泳者を認めたことがなく、サーフボード、水上オートバイ等が居ないかに注意を向けていたので、遊泳者に気付かず、もっと嚴重な見張りをしていれば良かったと本事故後に思った。</p> <p>遊泳者は、本事故当時、水着を着用し、長さ約0.5mの足ひれを履いていた。</p> <p>遊泳者は、本船を認めてから約4～5分後に本船と衝突した。</p> <p>松太枝浜海水浴場の砂浜から、同海水浴場北東方沖の離岸堤までの距離は、約100mであり、本事故発生場所までは約150mであった。</p>
