船舶事故調査報告書

平成28年9月1日
 運輸安全委員会（海事専門部会）議決
 委員 庄 司 邦 昭（部会長）
 委員 小須田 敏
 委員 根 本 美 奈

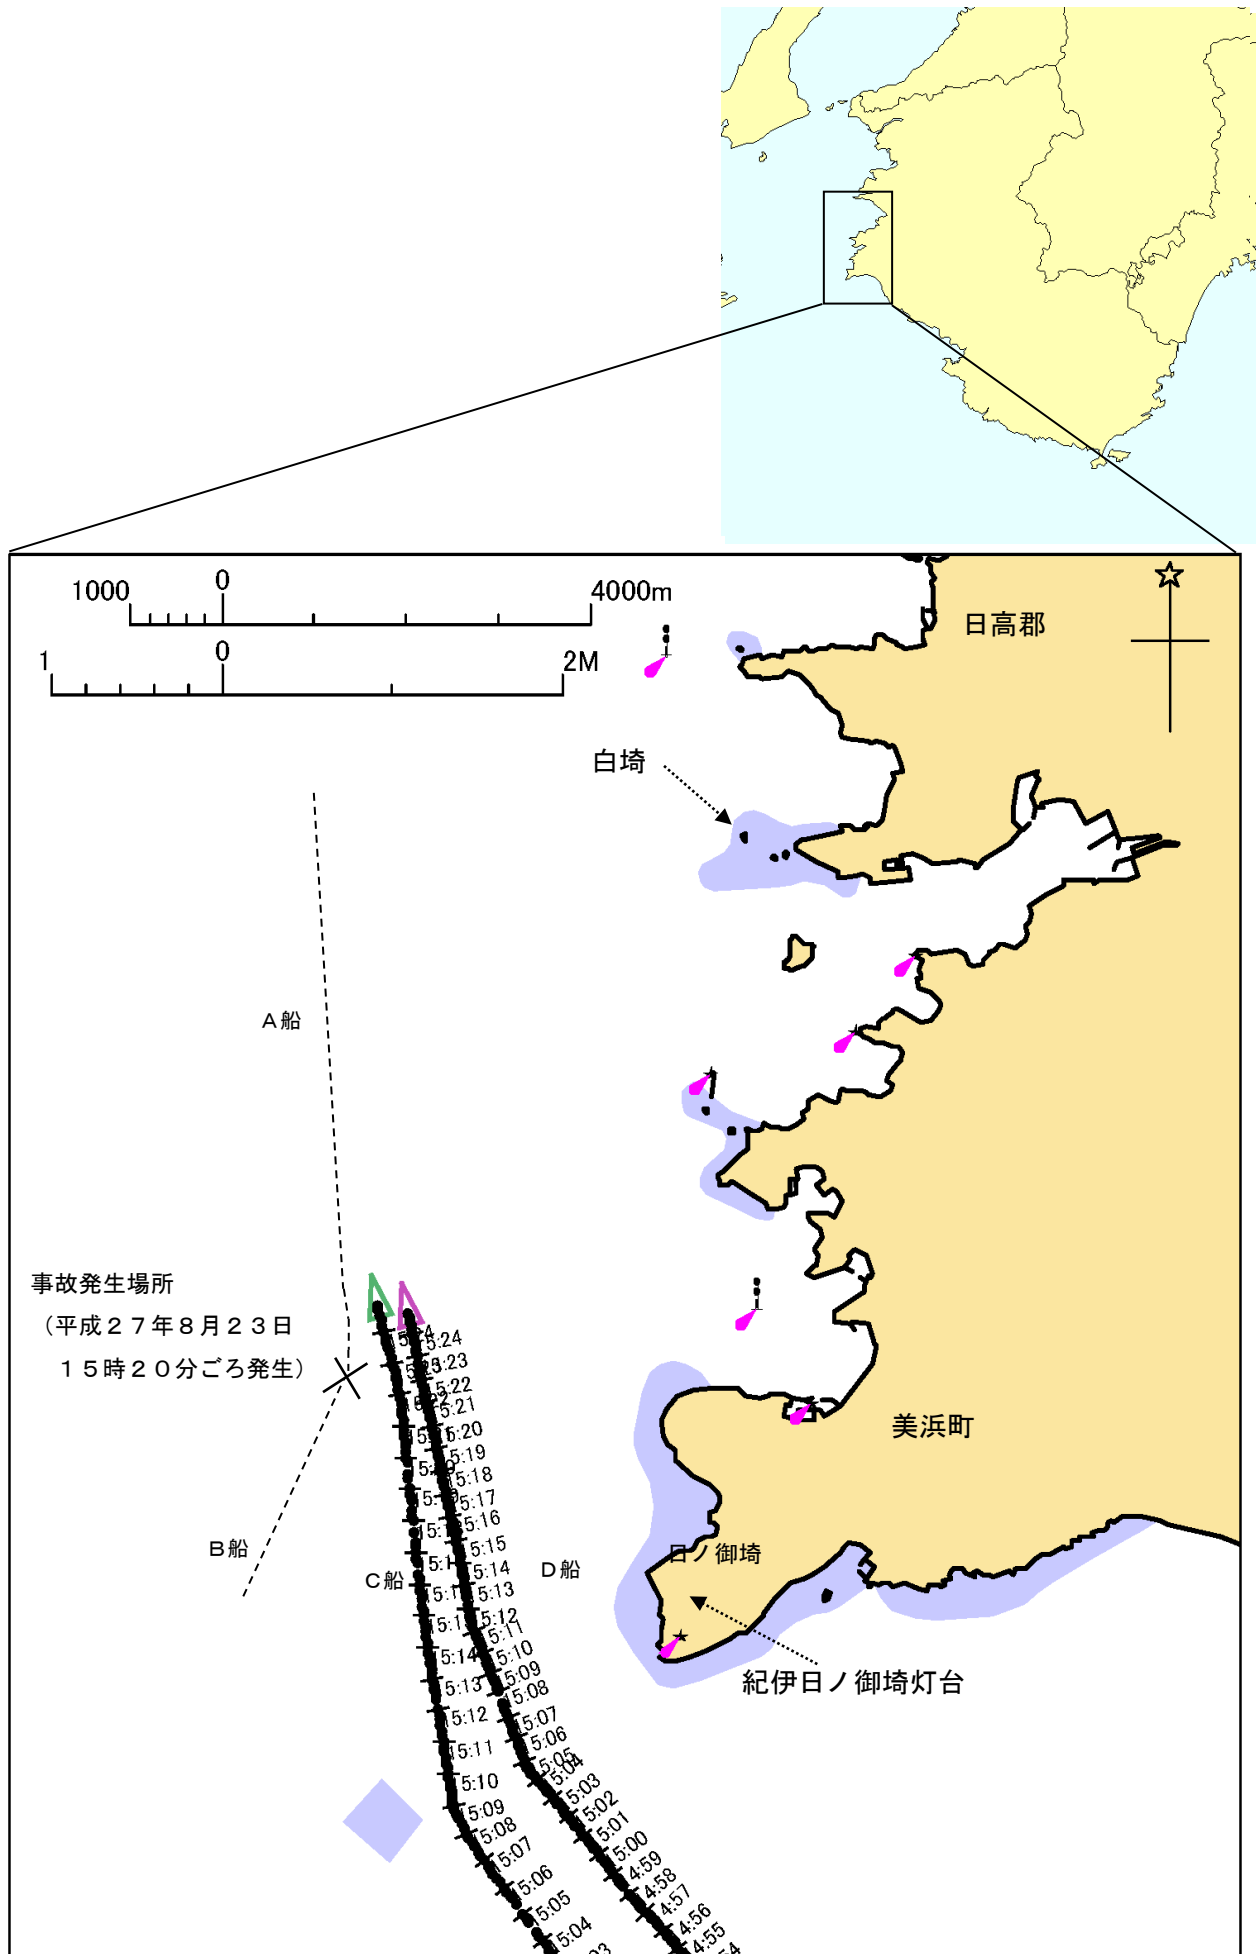
付図1 事故発生経過概略図

<p>一級小型船舶操縦士・特殊小型船舶操縦士・特定 免許登録日 昭和53年12月8日 免許証交付日 平成26年1月20日 (平成31年3月9日まで有効)</p> <p>甲板員B 男性 38歳</p> <p>一級小型船舶操縦士・特殊小型船舶操縦士・特定 免許登録日 平成12年8月7日 免許証交付日 平成27年1月15日 (平成32年8月6日まで有効)</p>
死傷者等	<p>A なし</p> <p>B 死亡 1人(甲板員B)、軽傷 1人(船長B)</p>
損傷	<p>A 船首部に擦過傷等</p> <p>B 左舷中央部外板に破口等</p>
気象・海象	<p>気象：天気 晴れ、風向 北北西、風力 2、視界 良好</p> <p>海象：海上 平穏、潮汐 下げ潮の中央期</p>
事故の経過	<p>A船は、船長A及び航海士Aほか3人が乗り組み、化学製品約300tを積載し、京浜港川崎区に向け、平成27年8月22日10時30分ごろ山口県岩国港を出港した。</p> <p>A船は、23日15時10分ごろ、日ノ御埼北北西方沖において、航海士Aが単独で船橋当直につき、178°(真方位、以下同じ。)の針路、約12ノット(kn)の速力(対地速力、以下同じ。)で自動操舵により航行した。</p> <p>航海士Aは、15時12分ごろ、6海里(M)レンジとしていた2号レーダーの感度調整を行っていたとき、右舷船首5°~10°3M付近にB船の映像及び左舷船首25°3M付近に北進している2隻の船舶(以下「C船」及び「D船」という。)の映像を認めた後、3Mレンジに切り替えた。</p> <p>航海士Aは、15時15分ごろ、右舷船首10°1M付近にB船の映像を認め、B船とC船の間隔が大きくなったように思い、双眼鏡で、左舷船首方の北北西進中のC船及びD船が北進していること及び右舷船首方のB船の船首が北西方を向いていることを認め、B船とC船の間を航行しようと思い、174°に変針した。</p> <p>航海士Aは、15時17分ごろB船の方位に変化がないことを認め、170°に変針した。</p> <p>航海士Aは、B船の船首が北北東方へ向いているのを認め、手動操舵に切り替えて180°とし、機関中立、右舵一杯、機関後進とした。</p> <p>A船は、15時20分ごろ、日ノ御埼北西方沖において、その船首部とB船の左舷中央部とが衝突した。</p> <p>船長Aは、A船が減速したのでおかしいと思い、居室の窓からA船</p>

<p>の左舷船首方にB船のマストを認め、昇橋したところ、B船が転覆していたので、B船の乗組員の救助に向かうとともに、航海士AにVHF無線電話により海上保安庁に本事故発生の通報を行うよう指示した。</p> <p>B船は、船長B及び甲板員Bが乗り組み、日ノ御崎南西方沖で6回目の底びき網漁を行った後、漁場を出発する際、左舷船首方に南進中のA船並びに右舷方に北進中のC船及びD船を認め、15時10分ごろ、和歌山県由良町白埼に向けて約8knの速力で自動操舵により北東進した。</p> <p>船長Bは、A船、C船及びD船の動向を確認し、B船が、A船に対しては保持船、C船及びD船に対しては避航船とそれぞれ判断し、A船はB船の船尾方を通過すると思い、C船及びD船とは、B船がある程度両船に接近したら、右に変針して避けようと思い、針路及び速力を保持して航行した。</p> <p>船長Bは、C船及びD船を避航するまで、少し時間があるので、甲板上で魚の選別作業を行うこととし、C船及びD船の接近状況を確認しながら、船長Bは船首部で、甲板員Bが船尾部でそれぞれ同作業を行っていた。</p> <p>B船は、船長Bが、15時17分ごろA船を見たときもB船の船尾方を通過すると思い、選別作業を続けた後、そろそろC船及びD船を避けようと思ったところ、至近にA船を認めたものどうすることもできず、A船と衝突して右舷側へ転覆した。</p> <p>船長Bは、転覆したB船に這い上がり、救助を求めていたところ、A船に救助された。</p> <p>甲板員Bは、所属する漁業協同組合の漁船、海上保安庁の巡視船艇及び航空機による捜索が行われたものの、発見されなかった。</p> <p>船長Bは、本事故後、左腰打撲及び右足首捻挫と診断された。</p> <p>B船は、引船により和歌山県有田市箕島漁港までえい航中、日ノ御崎南方沖7M付近において沈没した。</p> <p>甲板員Bは、8月30日15時20分ごろ本事故現場東方500m付近で発見され、死因は溺死（疑い）と検案された。</p> <p>（付図1 事故発生経過概略図 参照）</p>
その他の事項	<p>航海士Aは、約6年間の航海士の経験を有しており、本事故海域の航行経験が約30回あり、A船では2回目の航行であった。</p> <p>航海士Aは、本事故当時、体調は良好であった。</p> <p>A船が本事故当時使用していた2号レーダーは、船舶自動識別装置（AIS）搭載船舶であるC船及びD船は、△マークの記号で表示され、△マークの頂点により船首方向が確認できた。</p> <p>航海士Aは、双眼鏡でB船を見た際、B船の船首が北西方を向いていたので、えい網中かどうかが確認できなかったものの、B船は北西進</p>
