船舶事故調査報告書

平成28年9月1日
 運輸安全委員会（海事専門部会）議決
 委員 庄 司 邦 昭（部会長）
 委員 小須田 敏
 委員 根 本 美 奈

事故種類	乗組員負傷
発生日時	平成28年1月20日 02時52分ごろ
発生場所	徳島県徳島小松島港徳島第1区 徳島沖の洲導流堤灯台から真方位297° 1,430m付近 （概位 北緯34° 03.4′ 東経134° 35.0′）
事故の概要	旅客フェリーフェリーつるぎは、着岸中、乗組員が船首部のランプドアを滑り落ちて負傷した。
事故調査の経過	平成28年2月1日、本事故の調査を担当する主管調査官（神戸事務所）ほか1人の地方事故調査官を指名した。 原因関係者から意見聴取を行った。
事実情報 船種船名、総トン数 船舶番号、船舶所有者等 L×B×D、船質 機関、出力、進水等	旅客フェリー フェリーつるぎ、2,604トン 135032、南海フェリー株式会社（A社） 108.00m×17.50m×11.10m、鋼 ディーゼル機関2基、7,943kW（合計）、平成9年3月12日
乗組員等に関する情報	船長 男性 57歳 一級海技士（航海） 免許年月日 平成8年8月15日 免状交付年月日 平成23年6月27日 免状有効期間満了日 平成28年8月14日 航海士A 男性 47歳 二級海技士（航海） 免許年月日 平成13年3月22日 免状交付年月日 平成23年3月15日 免状有効期間満了日 平成28年3月21日
死傷者等	重傷 1人（航海士A）
損傷	なし
気象・海象	気象：天気 雪、風向 西北西、風力 4 海象：海上 平穏
事故の経過	本船は、船長及び航海士Aほか9人が乗り組み、徳島小松島港徳島第1区のフェリー乗船所の岸壁に着岸中、徳島小松島港発和歌山県和歌山市和歌山港行きの第2便として旅客29人を乗せ、車両20台を積載した後、出港の準備を行った。

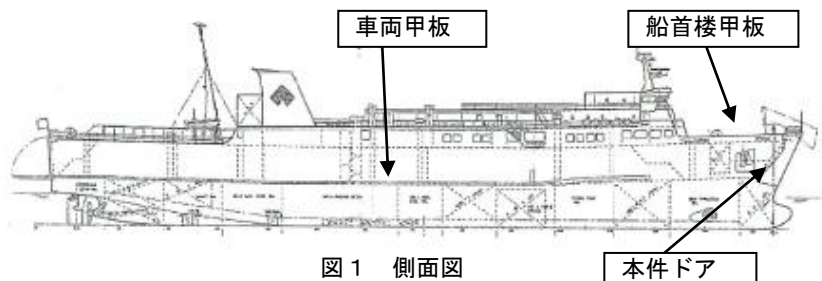
図1 側面図

本船は、乗組員（以下「甲板員A」という。）が、船首楼甲板（B甲板）船首部で車両甲板（C甲板）船首部のランプドア（以下「本件ドア」という。）を閉める操作を行っていたところ、本件ドアが閉まったものの、ランプドアロック締付ランプ（本件ドアの閉鎖時、くさびを掛けて固定したことを示すランプ、以下「本件ランプ」という。）が点灯しなかった。（図1参照）

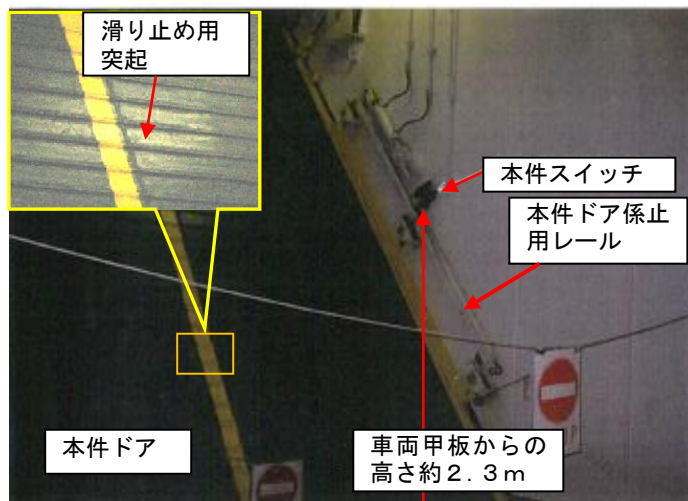
写真① 本件ドア

航海士Aは、本件ドアが閉となったことを感知するリミットスイッチ（以下「本件スイッチ」という。）のトラブルであると思い、右舷側壁面の車両甲板からの高さ約2.3mにある本件スイッチ及びその付近の配線を見ようと、右手を本件ドア係止用のレールに沿わせ、左手を車両甲板からの傾斜角が約56°となった本件ドアの床面部に触れながら、本件ドアを登り始めた。（写真①参照）

航海士Aは、本件スイッチが腰辺りの高さになる位置まで上り、右手で触れようとした際、平成28年1月20日02時52分ごろ、足が滑って本件ドアを滑り落ち、車両甲板に右足の踵^{かかと}から着いて痛みを感じた。

参照)
その他の事項	<p>本件ドアの開閉操作は、船首楼甲板の船首端部に設置された操作台のレバーで行われ、同操作台には作動状態を示すランプが設置されていた。</p> <p>本件ドアは、閉鎖した場合、「ランプ閉」のランプが点灯し、本件ドアがくさびにより固定されて本件ランプが点灯することになっていた。</p> <p>本船では、過去に本件スイッチが作動しなかった際の対策として本件スイッチまで届く棒（以下「チェック棒」という。）が用意され、チェック棒で本件スイッチのレバーの作動を確認するようになっていた。</p> <p>航海士Aは、本事故時、チェック棒が本件ドア付近の倉庫内に見当たらず、また、はしごがある場所も離れており、本船の出港までの時間がなかったため、本件ドアを登ることとした。</p> <p>チェック棒は、本件ドア付近の倉庫内にあったが、本事故時にはいつもより奥に置かれていた。</p> <p>航海士Aは、本件ドアが開いていたときに本件ドアに降った雪が溶けてふだんより滑りやすくなっていたと本事故後に思った。</p> <p>航海士Aは、本事故時、ヘルメット、作業服の上下及び防寒着を着用し、軍手を着け、安全靴を履いていた。</p>
分析 乗組員等の関与 船体・機関等の関与 気象・海象等の関与 判明した事項の解析	あり なし あり <p>本船は、徳島小松島港徳島第1区において、出港準備作業中、航海士Aが、甲板上約2.3mの高さにある本件スイッチの作動状況を確認しようとした際、傾斜した本件ドアを登ったことから、降雪により濡れていた本件ドアの床面で足が滑り、本件ドアを滑り落ちて負傷したものと考えられる。</p> <p>航海士Aは、本件スイッチの作動確認においては、車両甲板上からチェック棒を使用することになっていたが、チェック棒が本件ドア付近の倉庫のいつもより奥にあったので見えず、また、出港までの時間がないことから、本件ドアを登ったものと考えられる。</p>
原因	<p>本事故は、夜間、本船が、徳島小松島港徳島第1区において、出港準備作業中、航海士Aが、本件スイッチの作動状況を確認しようとした際、傾斜した本件ドアを登ったため、降雪により濡れていた本件ドアの床面で足が滑り、本件ドアを滑り落ちたことにより発生したものと考えられる。</p>

参考	<p>A社は、本事故後、次の再発防止策を講じた。</p> <ul style="list-style-type: none"> ・車両甲板に脚立を増加した。

<ul style="list-style-type: none">・ 本船の安全衛生委員会で、乗組員全員に対し、本事故の概要並びにチェック棒及び脚立の使用を含めた本件スイッチ等の点検、作動確認時等における方法について、周知した。 <p>今後の同種事故等の再発防止に役立つ事項として、次のことが考えられる。</p> <ul style="list-style-type: none">・ 危害防止の用具等が支障なく使用できるよう、日頃から整備及び点検を行い、容易に使用できる場所に保管すること。
--	---

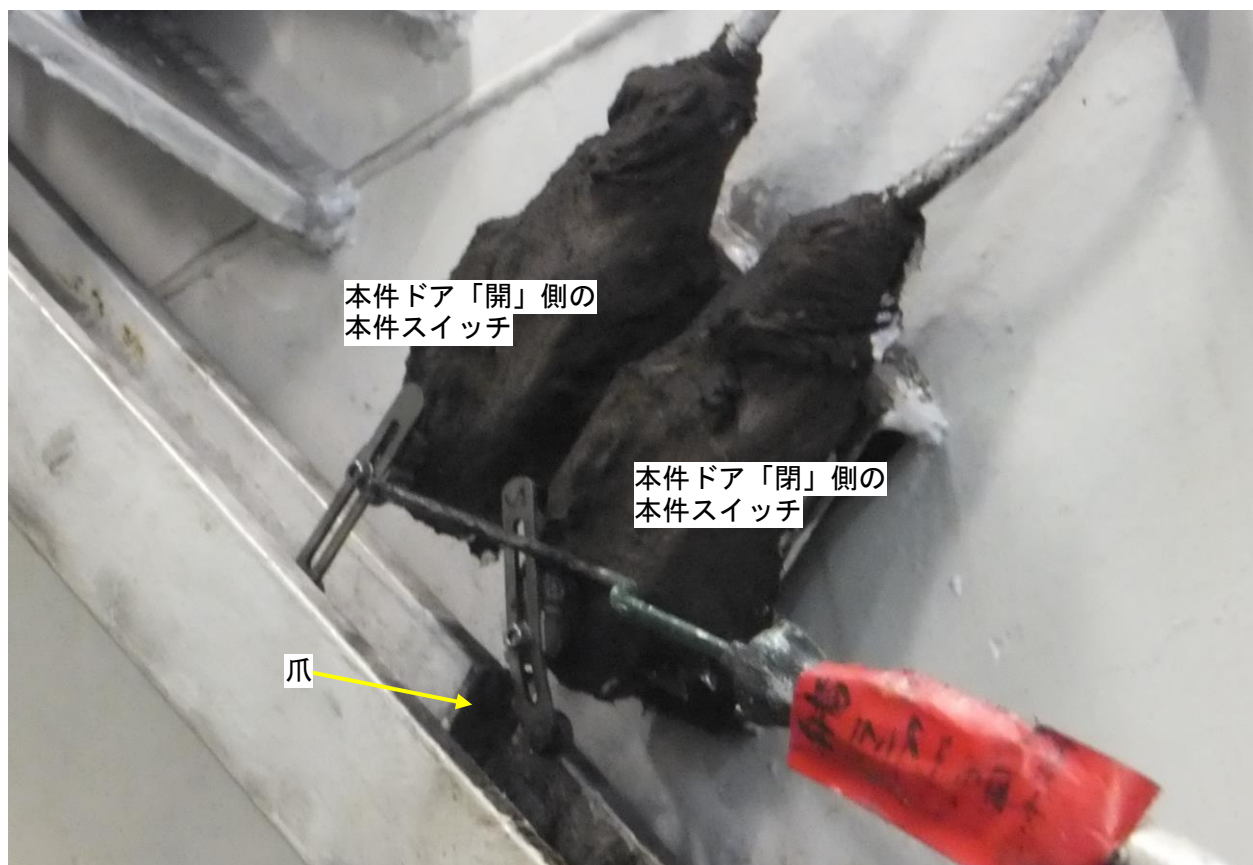
写真1 本件スイッチ（右舷側）

本件ドアが閉まった状態である。

レールに付いた爪がランプドア「閉」側のリミットスイッチに触れており、この状態であれば、操作台の本件ランプが点灯する。
