船舶事故調査報告書

平成28年9月1日
運輸安全委員会（海事専門部会）議決

事故種類	乗組員死亡
発生日時	不明（平成28年5月27日 05時00分ごろ～07時30分ごろの間）
発生場所	不明（兵庫県明石海峡大橋～阪神港神戸区神戸中央航路付近の間）
事故の概要	ケミカルタンカー ^{きんぷく} 金福丸は、大阪湾北部を航海中、二等機関士が落水して死亡した。
事故調査の経過	平成28年5月27日、本事故の調査を担当する主管調査官（神戸事務所）ほか1人の地方事故調査官を指名した。 原因関係者としての二等機関士からの意見聴取は、本人が本事故で死亡したため、行わなかった。
事実情報 船種船名、総トン数 船舶番号、船舶所有者等 L×B×D、船質 機関、出力、進水等	ケミカルタンカー 金福丸、499トン 133950、藤原海運株式会社 62.97m×10.00m×4.50m、鋼 ディーゼル機関、735kW、平成5年8月
乗組員等に関する情報	船長 男性 62歳 四級海技士（航海） 免 許 年 月 日 平成11年6月11日 免 状 交 付 年 月 日 平成26年4月17日 免 状 有 効 期 間 満 了 日 平成31年6月10日 二等機関士 男性 63歳 五級海技士（機関）（機関限定） 免 許 年 月 日 昭和59年4月23日 免 状 交 付 年 月 日 平成25年4月30日 免 状 有 効 期 間 満 了 日 平成31年4月22日
死傷者等	死亡 1人（二等機関士）
損傷	なし
気象・海象	気象：天気 曇り、風向 西～北～東、風速 約3～5m/s 海象：海上 平穏 明石海峡の潮流：05時 東南東流約2～4ノット（kn） （推算値） 06時 東南東流約2～4kn 07時 東南東流約2～4kn 08時 東南東流約1～2kn

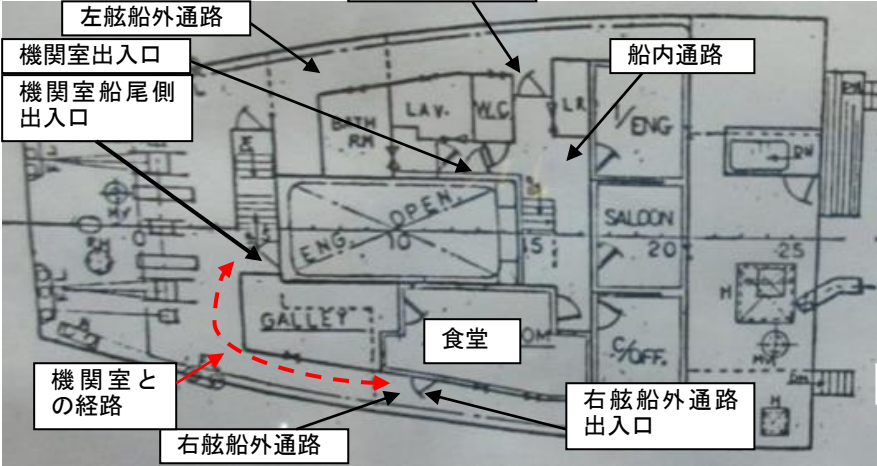
<p>09時 南南東流約0.4～1kn 10時 西流約1～2kn 日出時刻：04時49分ごろ</p>
<p>事故の経過</p>	<p>本船は、船長及び二等機関士（以下「機関士」という。）ほか3人が乗り組み、空船で、船長が単独で操船し、機関士が機関当直に入り、阪神港神戸第2区の専用岸壁に向けて明石海峡航路を東進した。</p> <p>一等航海士は、食堂で食事をとっていた際、本船が明石海峡大橋の下方を通過した平成28年5月27日05時00分ごろ、食堂に来た機関士と言葉を交わした後、自室に帰った。</p> <p>機関長は、本船が兵庫県神戸市神戸空港南東方沖において時間調整の目的で投錨する際、機関士が本船の主機の操作にまだ不慣れなこともあり、06時00分ごろ機関の回転数が低下したことを認めて投錨時の機関操作を行おうと機関室に向かい、主機関の停止等を行ったが、機関士を機関室で見掛けなかった。</p> <p>機関長は、本船が07時10分ごろ抜錨した際、機関士が機関室におらず、抜錨作業後すぐに着岸作業につく予定であり、機関士も船尾配置につかなければならなかったもので、07時30分ごろ神戸中央航路付近で機関室、機関士の居室等を捜したものの、機関士が見当たらなかった。</p> <p>機関長は、08時00分ごろ阪神港神戸第2区の専用岸壁（以下「専用岸壁」という。）に着岸した直後に機関士が居ないことを船長に報告した。</p> <p>船長は、他の乗組員と共に船内を捜したものの、機関士が見当たらないので、船舶所有者に連絡し、海上保安庁に携帯電話で通報した。</p> <p>機関士は、捜索中の巡視艇により、10時57分ごろ神戸空港西端から西方約1,000mの海域でうつ伏せ状態で漂流しているところを発見され、引き揚げられて付近の岸壁に移送後、死亡が確認され、溺死と検案された。</p> <p>（付図1 事故発生経過概略図 参照）</p>
<p>その他の事項</p>	<p>機関士は、機関長として漁船に約30年間乗り組んだ後、5月17日ごろに初めて本船に乗り組み、ケミカルタンカーの乗船も初めてであった。</p> <p>機関士は、機関長と交互に、前直者の当直後から2時間空けて4時間の機関当直に入っており、機関長と当直交替時に会うことはなく、27日04時00分ごろから当直に入っていた。</p> <p>本船には、船尾楼甲板の船外通路から機関室への出入口があり、乗組員は、機関室への行き来に船外の通路を使用するようにしていたので、機関士も、ふだん機関当直中に機関室以外に食堂に居ることもあり、機関室と食堂との行き来に船外の通路を使用していると思っていた。（図1参照）</p>
