## 船舶事故調査報告書

平成28年9月8日  
 運輸安全委員会（海事専門部会）議決  
 委員 庄司邦昭（部会長）  
 委員 小須田 敏  
 委員 根本美奈

事故種類	衝突（樋門）
発生日時	平成27年11月13日 05時23分ごろ
発生場所	徳島県徳島市の吉野川右岸の沖ノ洲 <sup>おきのす</sup> 樋門 金沢四等三角点から真方位303° 220m付近 （概位 北緯34° 04.7′ 東経134° 34.8′）
事故の概要	漁船ふじ丸は、北進中、沖ノ洲樋門のゲート板に衝突した。 ふじ丸は、転覆し、船首部外板の擦過傷等を生じた。
事故調査の経過	平成27年11月13日、本事故の調査を担当する主管調査官（神戸事務所）を指名した。 なお、後日、1人の地方事故調査官を新たに指名した。 原因関係者から意見聴取を行った。
事実情報 船種船名、総トン数 船舶番号、船舶所有者等 L×B×D、船質 機関、出力、進水等	漁船 ふじ丸、0.7トン TO3-20831（漁船登録番号）、個人所有 5.31m（Lr）×1.82m×0.63m、FRP ガソリン機関、30kW（漁船原簿謄本による）、平成10年1月16日
乗組員等に関する情報	A 船長 男性 67歳 二級小型船舶操縦士・特殊小型船舶操縦士・特定 免許登録日 平成10年5月14日 免許証交付日 平成25年1月28日 （平成30年5月13日まで有効） B ゲート板操作員B <sub>1</sub> 男性 72歳 ゲート板操作員B <sub>2</sub> 男性 42歳
死傷者等	なし
損傷	本船 船首部のたつ、かんざしに曲損、外板に擦過傷及び船外機に濡損 樋門 なし
気象・海象	気象：天気 雨、風向 西北西、風力 1 水象：川面 平穏、水位 約3.5m 日出時刻：06時32分ごろ
事故の経過	本船は、船長が1人で乗り組み、たちうお一本釣 <sup>おきのす</sup> り漁を行う目的で、平成27年11月13日05時20分ごろ徳島市沖洲川の係留場

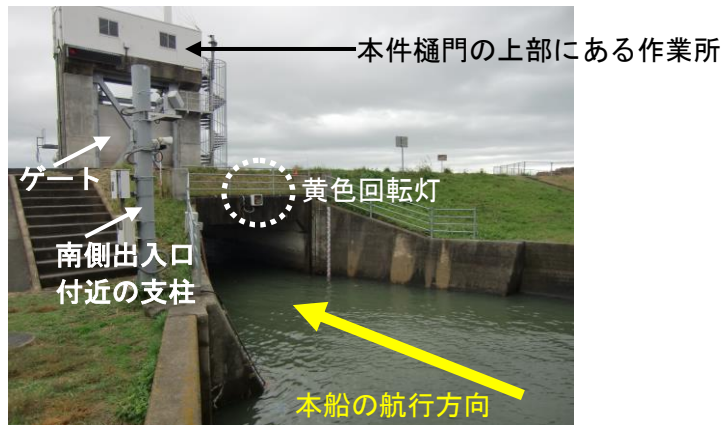
船長は、本件樋門の南側出入口付近に至った際、同出入口の上部に設置された黄色回転灯が点灯していることを認め、何かの警告であると思い、周囲に注意しながら本件樋門に進出し、航行を続けた。（写真①参照）

写真① 本件樋門の南側出入口付近

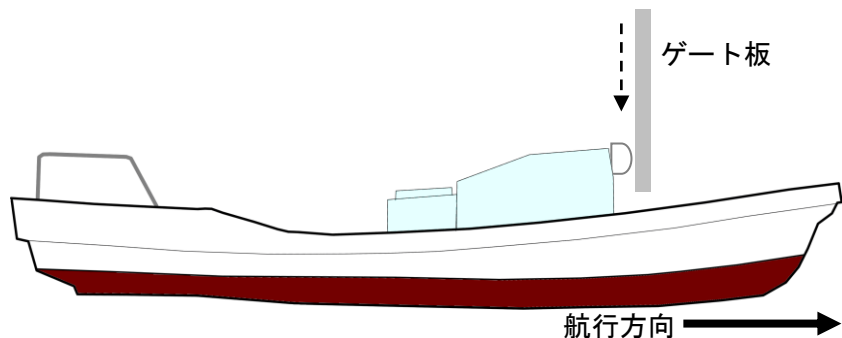
本船は、05時23分ごろ船首部と降下中の本件樋門のゲート板とが衝突した。（図1参照）

図1 本船とゲート板が衝突したときの状況

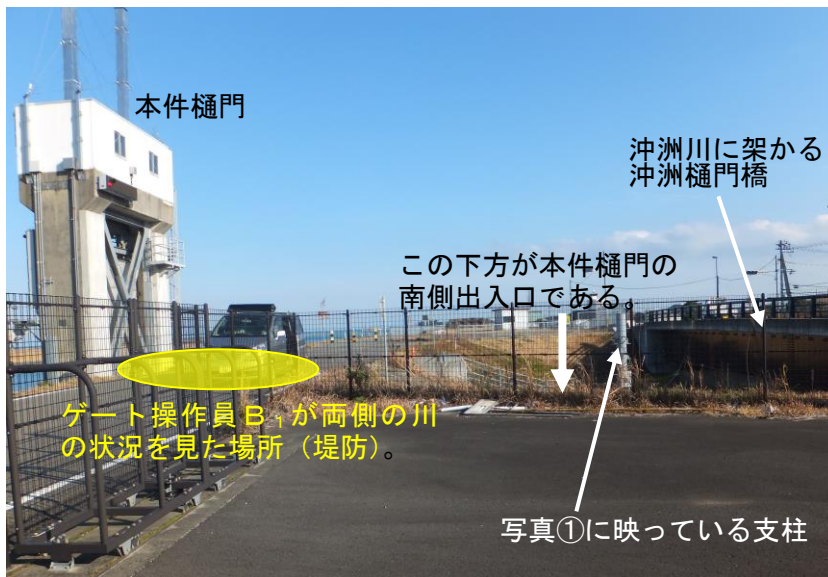
ゲート板操作員B<sub>2</sub>が居た発電機室の軒下からは、本件樋門の南側出入口付近の川面及び同出入口付近に至るまでの沖洲川の川面を見通すことができなかった。(写真②参照)

写真② 発電機室の軒下から沖洲川の方を見た状況

<p>同組合に対し、黄色回転灯が点灯している際はゲート板が昇降中である旨の周知を再度行い、漁業者への周知徹底を図ること。</p> <ul style="list-style-type: none"><li>・ 本件樋門の管理者は、黄色回転灯の付近に黄色回転灯の点灯がゲート板の昇降中であることを明示することを検討すること。</li><li>・ 本件樋門を航行する船舶は、黄色回転灯が点灯している場合には、本件樋門内への進入を控えること。</li><li>・ ゲート板操作員は、本件樋門に接近する船舶が見える場所で監視に当たり、接近する船舶に対しては停止を促すこと。</li></ul>
--	--

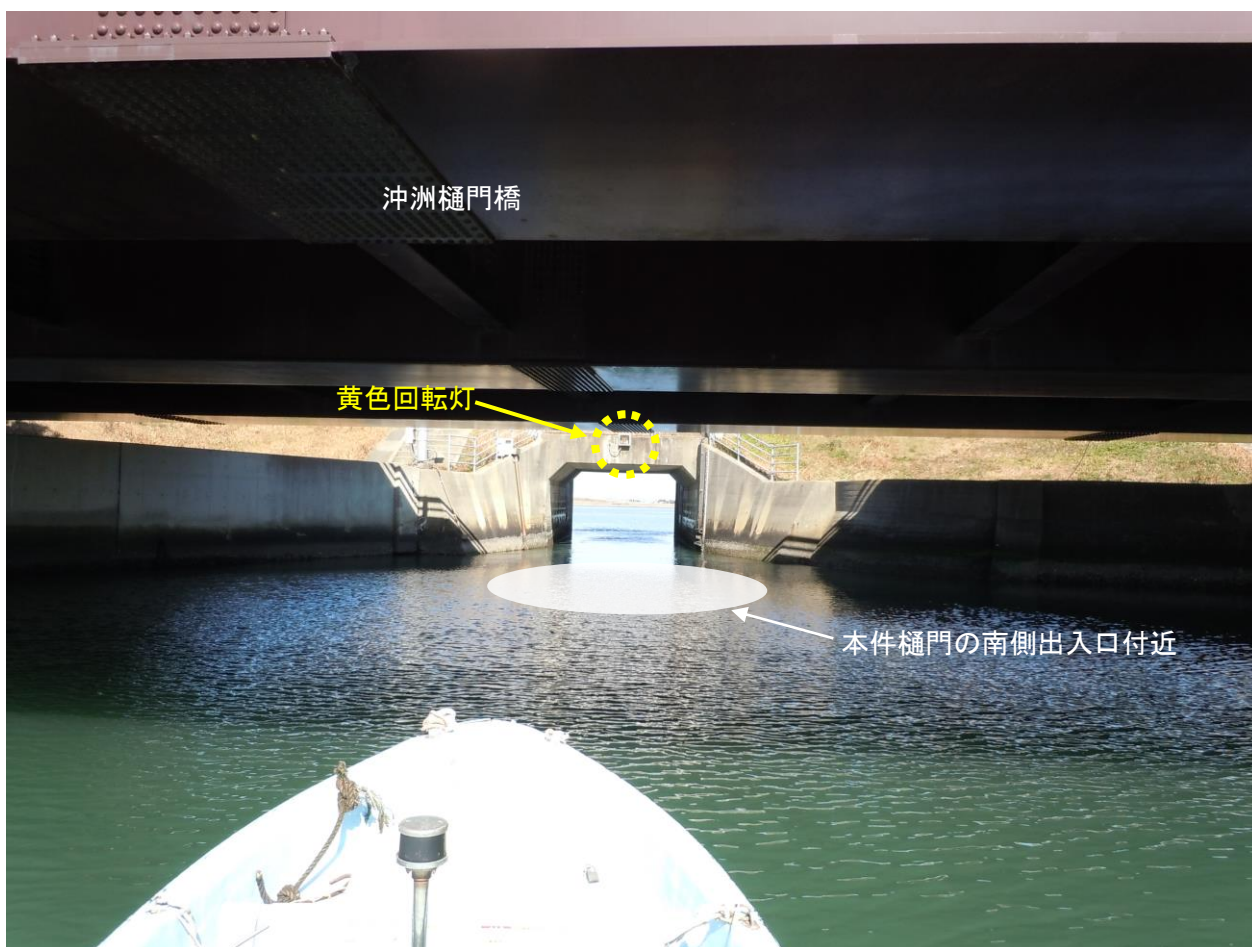
船長は、本件樋門を航行中、いつもより本件樋門の北側出入口付近が暗く、また、本件樋門内に照明設備がなかったため、ゲート板が降下していることに気付かなかったと本事故後に思った。

写真1 沖洲川側からゲート板が上昇した本件樋門を見た状況
