船舶事故調査報告書

事故種類	乗揚
発生日時	平成27年7月27日 02時00分ごろ
発生場所	北海道余市町余市港 余市港北防波堤灯台から真方位158° 1,420m付近 （概位 北緯43° 12.0′ 東経140° 47.3′）
事故の概要	遊漁船シーランチは、南進中、岩場に乗り揚げた。 シーランチは、釣り客1人が負傷し、球状船首部に欠損等を生じた。
事故調査の経過	平成27年12月7日、本事故の調査を担当する主管調査官（函館事務所）ほか1人の地方事故調査官を指名した。 原因関係者から意見聴取を行った。
事実情報 船種船名、総トン数 船舶番号、船舶所有者等 L×B×D、船質 機関、出力、進水等	遊漁船 シーランチ、19トン 200-28161北海道、株式会社ブルス 16.60m (Lr) × 4.23m × 1.86m、FRP ディーゼル機関、617.80kW、昭和55年12月
乗組員等に関する情報	船長 男性 54歳 一級小型船舶操縦士・特定 免許登録日 平成19年6月21日 免許証交付日 平成22年12月9日 （平成27年12月8日まで有効）
死傷者等	軽傷 1人（釣り客A）
損傷	球状船首部に欠損等
気象・海象	気象：天気 曇り、風向 南西、風力 2、視界 良好 海象：海上 平穏、潮汐 高潮時
事故の経過	本船は、船長が1人で乗り組み、釣り客14人を乗せ、平成27年7月26日17時00分ごろ余市港を出港し、北海道 <small>ふるびら</small> 古平町丸山岬北東方沖6海里（M）付近の釣り場で釣りをを行い、27日01時00分ごろ釣りを終えて同港に向けて帰途についた。 本船は、船長が、操舵室左舷側で背もたれのある椅子に腰を掛けて単独で操船に当たり、約10.3ノットの対地速力で自動操舵により南南東進した。 船長は、それまで眠気を感じていなかったが、01時40分ごろ余

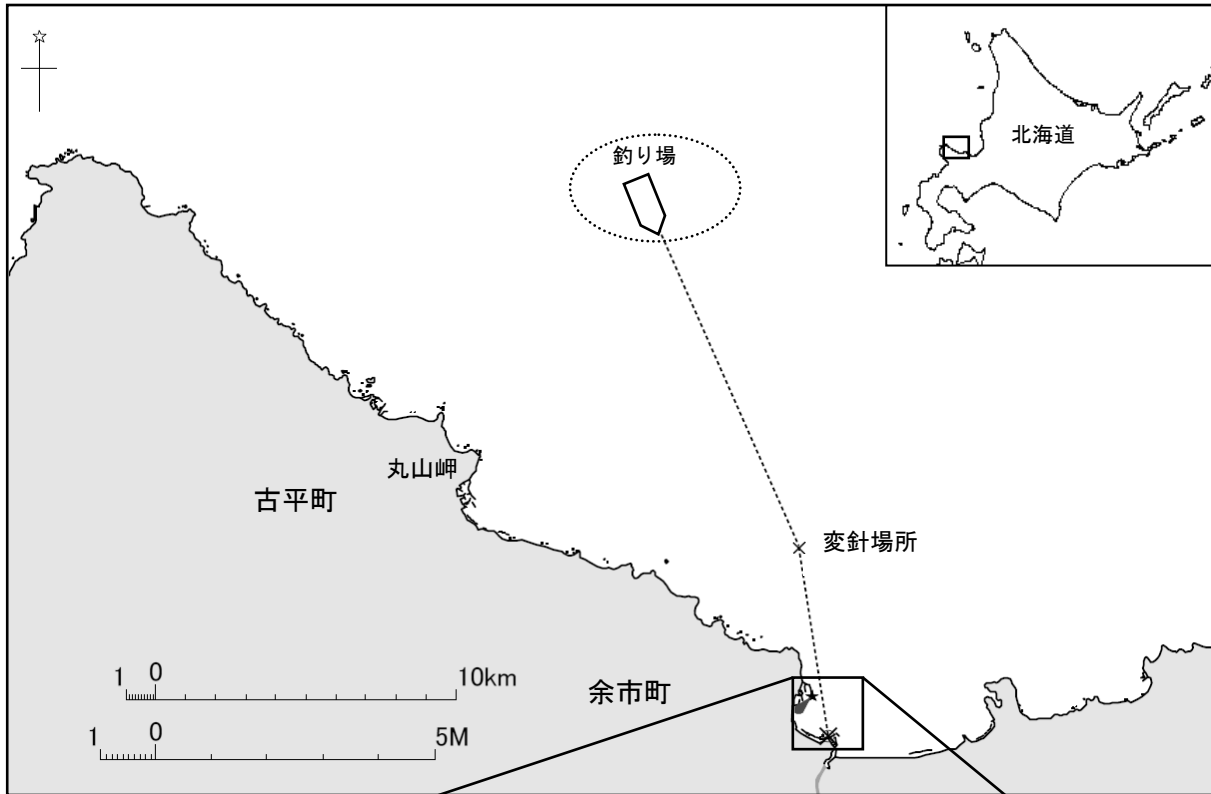
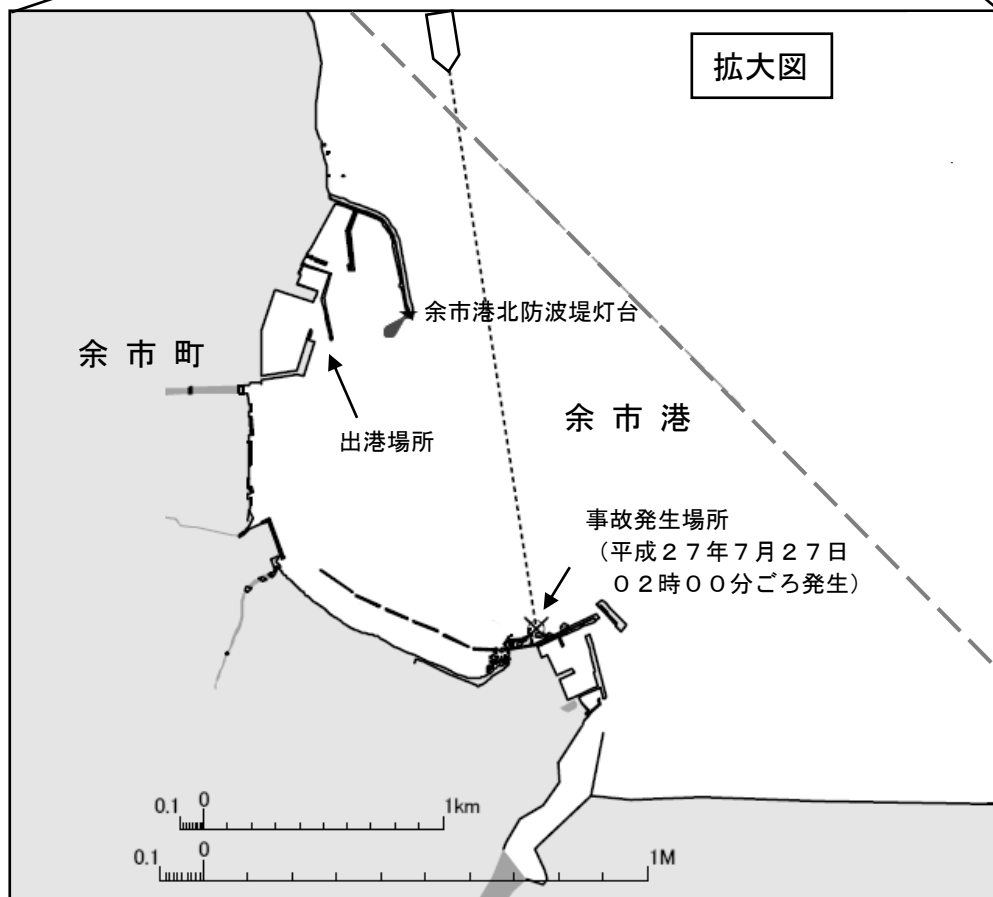
付図1 事故発生経過概略図

<p>市港北方沖3M付近で針路を同港に向けた後、レーダーを操作した記憶があるものの、椅子の背もたれに寄り掛かって南進中、いつしか居眠りに陥った。</p> <p>本船は、同じ針路及び速力で航行を続け、02時00分ごろ余市港内の岩場に乗り揚げた。</p> <p>船長は、衝撃で目を覚まして釣り客及び本船の状況を確認し、自力で離礁できなかつたので知人の漁業者に携帯電話で救助を依頼した。</p> <p>釣り客14人は、連絡を受けて来援した僚船に移乗して余市港に搬送され、また、本船は、別の僚船に引き下ろされた後、自力で航行して余市港に戻った。</p> <p>釣り客の1人（以下「釣り客A」という。）は、本事故直後から痛みを感じており、後日、受診したところ、腰椎捻挫及び右臀部打撲傷と診断された。</p> <p>（付図1 事故発生経過概略図 参照）</p>
<p>その他の事項</p>	<p>本船は、出港時の喫水が、船首約0.8m、船尾約1.9mであった。</p> <p>本船は、ふだん、1日1回の運航を基本としていたが、繁忙期には1日2回運航することもあった。</p> <p>船長は、7月25日17時ごろから26日13時ごろにかけて、2回の運航を行っており、本事故当時、疲労を感じていた。</p> <p>船長は、ふだん、睡眠時間が約6時間であったが、出港する前の24時間の睡眠時間は約3時間で、出港後も睡眠をとっておらず、十分な休息がとれていなかったと本事故後に思った。</p> <p>船長は、椅子に腰を掛けて背もたれに寄り掛かったとき、周囲に他船を見掛けなかつたので、緊張感が緩んだと本事故後に思った。</p> <p>釣り客Aは、本事故時、前部甲板でクーラーボックスにまたがって仮眠していた。</p> <p>釣り客は、全員、救命胴衣を着用していた。</p>
<p>分析</p> <p>乗組員等の関与</p> <p>船体・機関等の関与</p> <p>気象・海象等の関与</p> <p>判明した事項の解析</p>	<p>あり</p> <p>なし</p> <p>なし</p> <p>本船は、余市港に向けて自動操舵で南進中、単独で操船中の船長が居眠りに陥ったことから、余市港内の岩場に乗り揚げたものと考えられる。</p> <p>船長は、出港する前の24時間において約3時間の睡眠であったこと、出港後に睡眠をとらなかつたこと、自動操舵で航行していたこと、椅子に腰を掛けて背もたれに寄り掛かった姿勢をとり続けたこと、疲れを感じていたこと及び周囲に他船を見掛けず緊張感が緩んだことから、居眠りに陥ったものと考えられる。</p>

原因	本事故は、夜間、本船が、余市港に向けて自動操舵で南進中、単独で操船中の船長が居眠りに陥ったため、余市港内の岩場に乗り揚げたことにより発生したものと考えられる。
参考	今後の同種事故等の再発防止に役立つ事項として、次のことが考えられる。 <ul style="list-style-type: none">・ 船舶の運航に当たっては、適切な健康管理を心掛けること。・ 操船中は、楽な姿勢を続けず、手動操舵で操船したり、外気に当たるなどして居眠り防止を図ること。
