船舶事故調査報告書

事故種類	乗組員負傷
発生日時	平成28年3月10日 08時10分ごろ
発生場所	兵庫県東播磨港 東播磨港高砂西防波堤灯台から真方位015°350m付近 (概位 北緯34°44.0′ 東経134°47.9′)
事故の概要	液体化学薬品ばら積船びぜん丸は、接岸作業中、乗組員が推進器に巻き込まれて緊張した係船索とフェアリーダとの間に挟まれて負傷した。
事故調査の経過	平成28年5月10日、本事故の調査を担当する主管調査官（神戸事務所）ほか1人の地方事故調査官を指名した。 原因関係者から意見聴取を行った。
事実情報 船種船名、総トン数 船舶番号、船舶所有者等 L×B×D、船質 機関、出力、進水等	液体化学薬品ばら積船 びぜん丸、499トン 142075、有限会社中川海運 67.30m×10.20m×4.60m、鋼 ディーゼル機関、736kW、平成25年12月
乗組員等に関する情報	船長 男性 61歳 五級海技士（航海） 免許年月日 昭和57年9月21日 免状交付年月日 平成27年6月29日 免状有効期間満了日 平成32年7月25日 機関長 男性 55歳 五級海技士（機関）（機関限定） 免許年月日 昭和58年3月17日 免状交付年月日 平成24年4月6日 免状有効期間満了日 平成29年9月17日
死傷者等	重傷 1人（機関長）
損傷	なし
気象・海象	気象：天気 晴れ、風向 北、風力 4、視界 良好 海象：海上 平穏、潮汐 上げ潮の中央期
事故の経過	本船は、船長及び機関長ほか4人が乗り組み、船首約1.20m、船尾約3.20mの喫水で、東播磨港堀川右岸から同港高砂地区にあるドルフィン棧橋（以下「本件棧橋」という。）に出船で右舷着けす

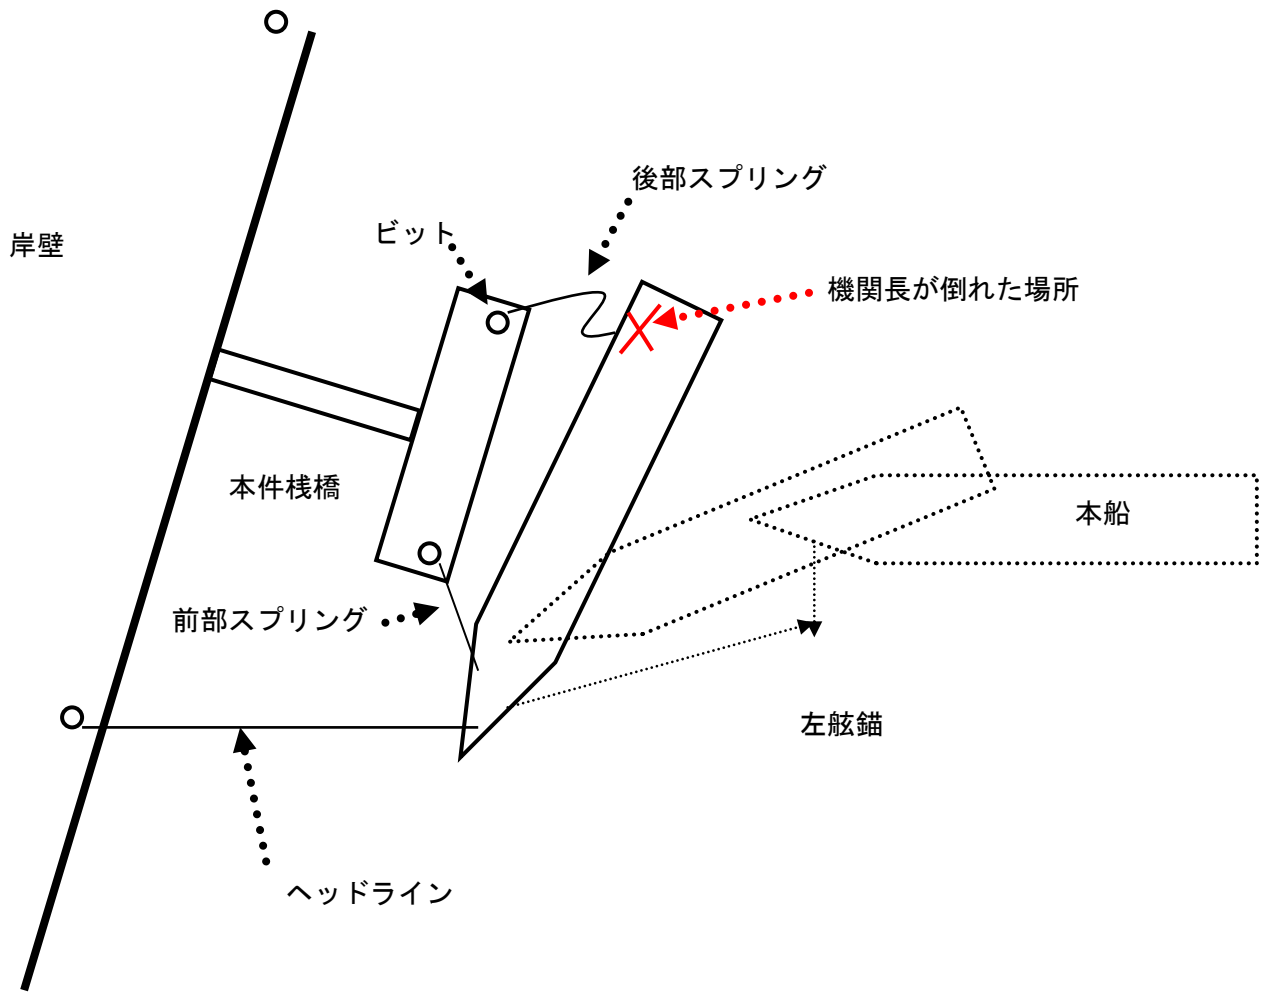
付図2 事故発生状況概略図

れるが、目撃者がいないことから、右舷側フェアリーダと後部スプリングとに挟まれるに至った状況を明らかにすることはできなかった。
原因	本事故は、東播磨港において接岸作業中、船尾甲板上で作業指揮をとっていた機関長が、後部スプリングが推進器に巻き込まれたことに気付かず、また、後部スプリングと右舷側フェアリーダの近くに立っていたため、機関長の左足がフェアリーダと緊張した後部スプリングに挟まれたことにより発生したものと考えられる。
参考	<p>今後の同種事故等の再発防止に役立つ事項として、次のことが考えられる。</p> <ul style="list-style-type: none"> ・ 着岸等の作業中において、船尾甲板の作業指揮者は、甲板上及び海面上の係船索の状況を確認すること。 ・ 着岸等の作業中において、操船者及び船尾甲板の作業指揮者は、情報交換に努めること。 ・ 甲板上の作業員は、甲板上の係船索を踏んだり、またいだりしないようにすること、また、作業中、安全な場所を確保して作業を行うこと。

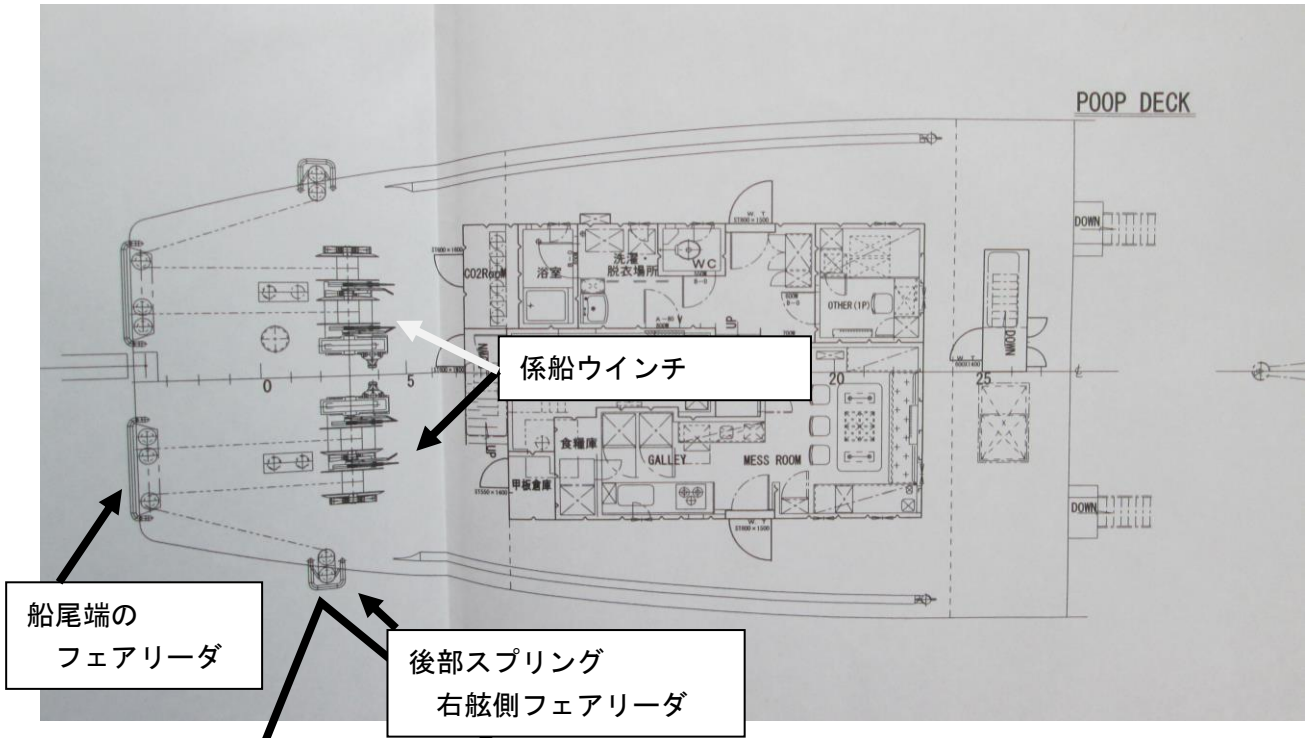
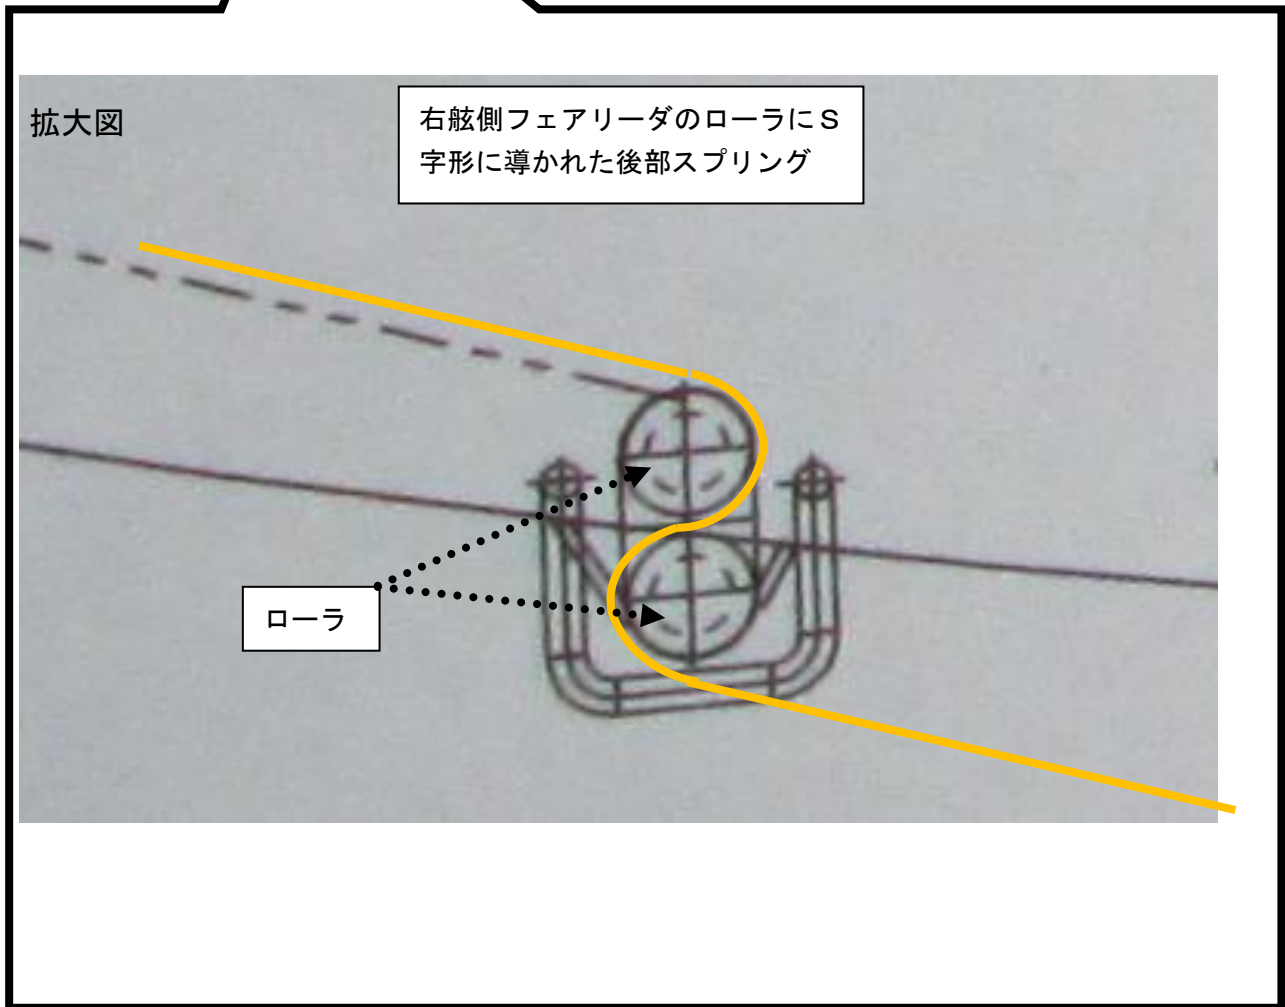
付図4 一般配置図 (船尾甲板)

機関長及び一等航海士は、後部スプリングを船尾端のフェアリーダ（係船索の方向を変えるときに使用する船体に固定された設備）を通した後、船尾甲板の右舷側にコイルダウンし、右舷側フェアリーダのローラを通して船尾端の右舷側に先端を導いた。

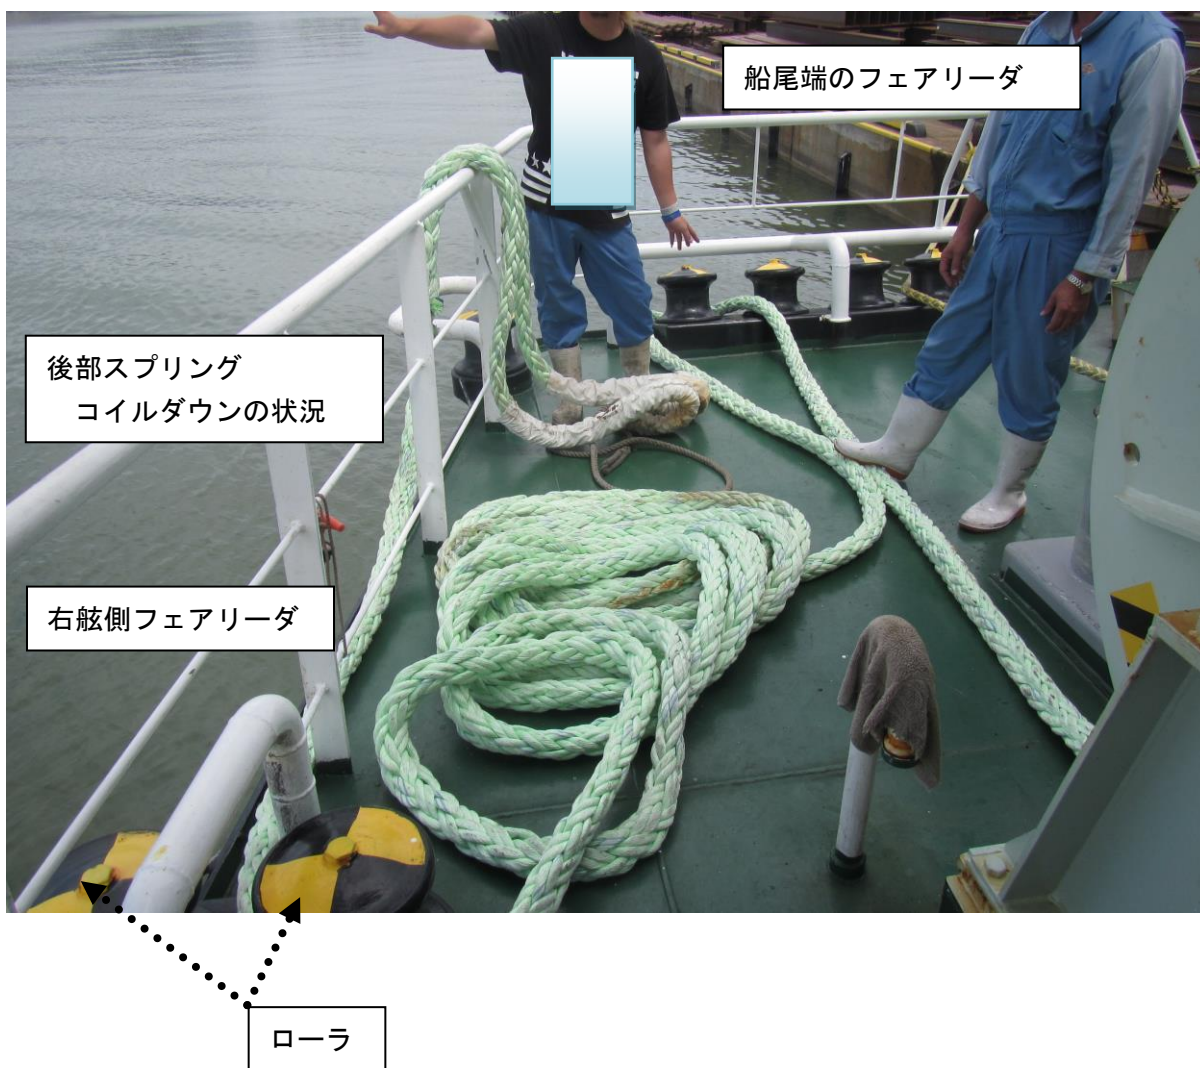
写真1 船尾甲板（右舷側の状況）

船長は、機関長が後部スプリングと右舷側フェアリーダに左足を挟まれて負傷していることを認め、代理店経由で救急車を要請した。
