## 船舶事故調査報告書

平成28年8月18日  
 運輸安全委員会（海事専門部会）議決  
 委員 庄 司 邦 昭（部会長）  
 委員 小須田 敏  
 委員 根 本 美 奈

事故種類	同乗者負傷
発生日時	平成27年10月22日 15時15分ごろ
発生場所	山口県大島瀬戸 大磯灯台から真方位063° 1,200m付近 （概位 北緯33° 57.5′ 東経132° 11.3′）
事故の概要	警備艇やしろは、西進中、船体が動揺し、同乗者1人が負傷した。
事故調査の経過	平成27年10月29日、本事故の調査を担当する主管調査官（広島事務所）ほか1人の地方事故調査官を指名した。 原因関係者から意見聴取を行った。
事実情報 船種船名、総トン数 船舶番号、船舶所有者等 L×B×D、船質 機関、出力、進水等	警備艇 やしろ、10トン 291-40512山口、内閣府 14.00m×3.18m×1.73m、FRP ディーゼル機関2基、810kW（合計）、平成14年3月15日
乗組員等に関する情報	船長 男性 43歳 一級小型船舶操縦士・特殊小型船舶操縦士・特定 免許登録日 平成3年4月4日 免許証交付日 平成25年4月25日 （平成30年8月11日まで有効） 同乗者A <sub>1</sub> 男性 54歳
死傷者等	重傷 1人（同乗者A <sub>1</sub> ）
損傷	なし
気象・海象	気象：天気 晴れ、風向 東、風力 1、視界 良好 海象：海上 平穏、潮汐 上げ潮の中央期
事故の経過	本船は、船長ほか2人が乗り組み、同乗者A <sub>1</sub> ほか5人（以下「同乗者」という。）を乗せ、山口県柳井市柳井港に向けて約10ノット（kn）の速力（対地速力、以下同じ。）で大島瀬戸を西進していた。 船長は、操舵室前部の右舷側の操縦席に腰を掛けて手動操舵により操船中、左舷船首方の山口県大島大橋東側に、左舷を対して通過する態勢の反航船を認め、同じ針路及び速力で航行を続けた。 本船は、反航船が本船の左舷側を約200m離して通過した頃、船長が、前方に反航船の航走波を認めたので、ピッチング（縦揺れ）を軽減しようと思い、同航走波を左舷船首約25°～30°に受けるよ

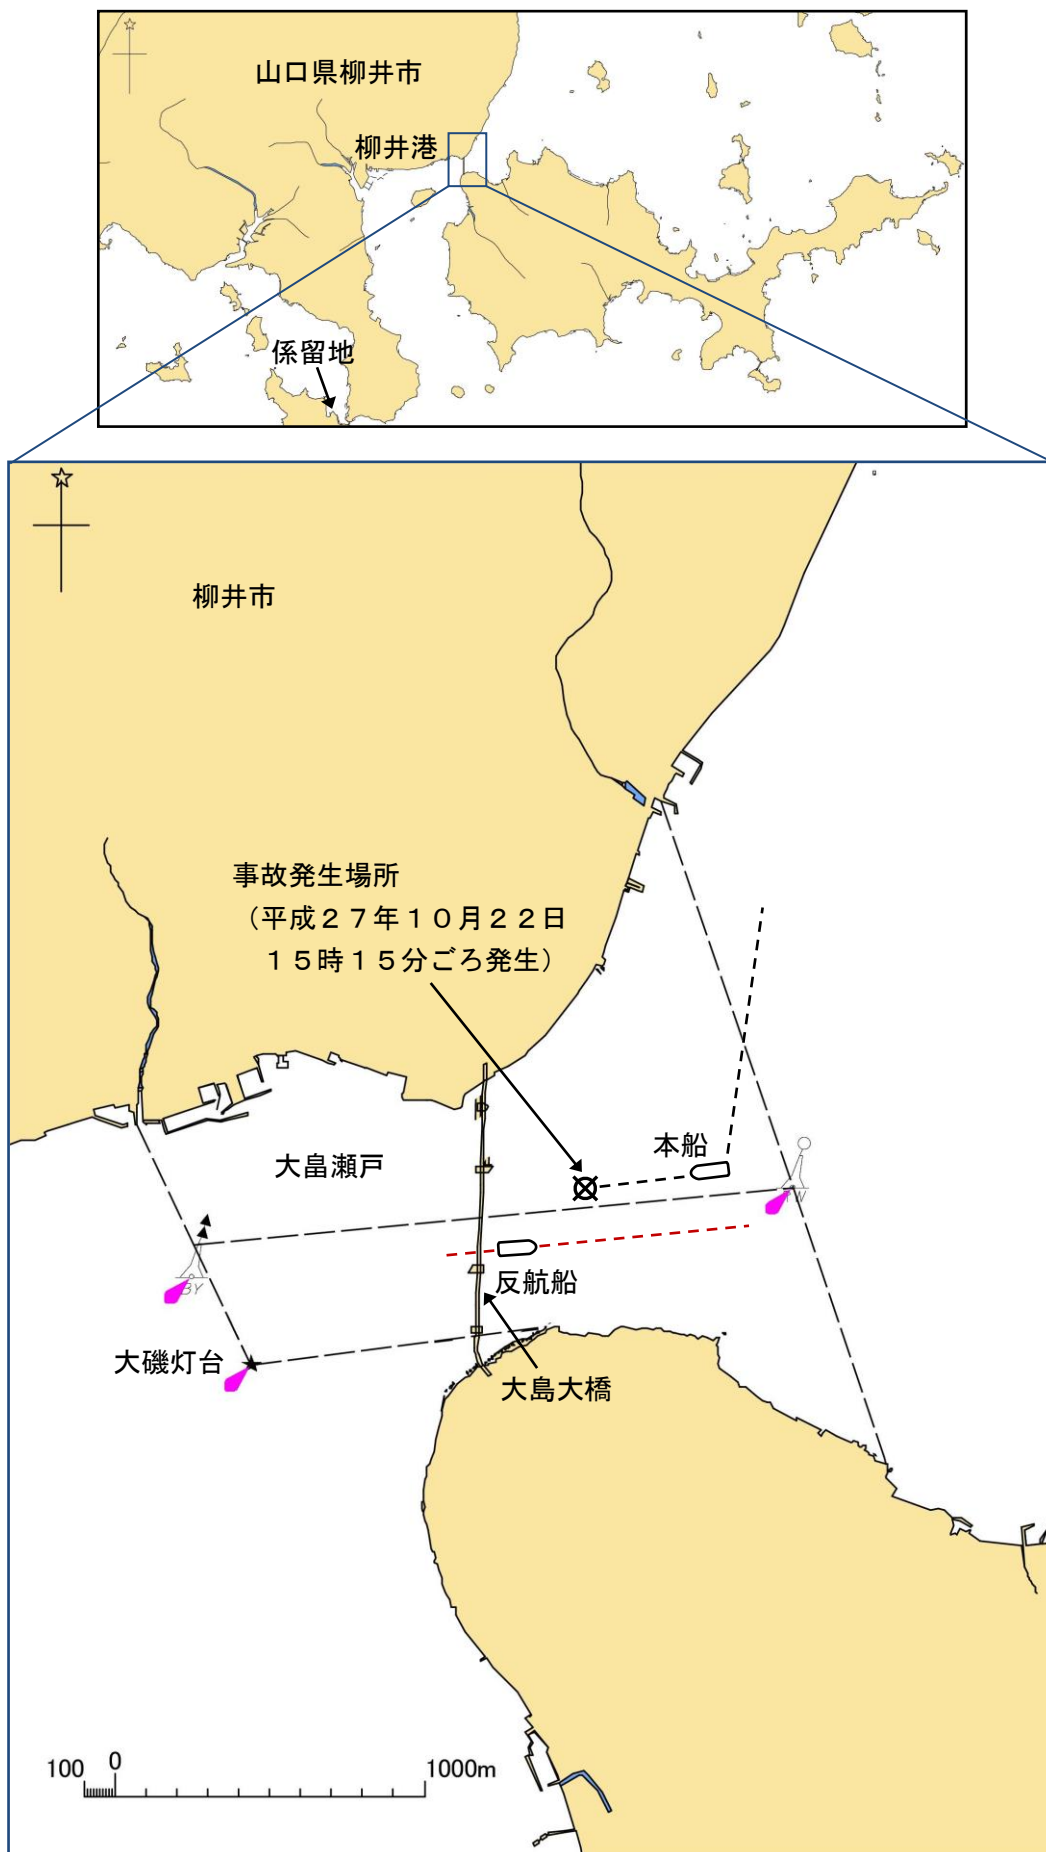
付図1 事故発生経過概略図

<p>うに操船したものの、平成27年10月22日15時15分ごろ同航走波を乗り越えるときに船体が上下に動揺した。</p> <p>同乗者A<sub>1</sub>は、船室内の造り付けの座席に腰を掛けていたところ、船体が上下に動揺した際に身体が浮いて臀部から座席に落下し、身体に痛みを感じた。</p> <p>本船は、柳井港で同乗者A<sub>1</sub>及び同乗者を下船させた後、係留地に戻った。</p> <p>同乗者A<sub>1</sub>は、柳井港で歩いて下船した後、しばらく経っても痛みが治まらなかったため、受診したところ、第2腰椎圧迫骨折と診断されて入院した。</p> <p>船長は、23日同乗者A<sub>1</sub>が病院で診察を受けたことを聞いた。 (付図1 事故発生経過概略図、写真1 船室にいた同乗者2人の着座位置 参照)</p>
<p>その他の事項</p>	<p>船長は、本船に平成21年から乗船しており、大島瀬戸を年に数回航行した経験があった。</p> <p>船長は、反航船の航走波を認めた際、波高約0.3mの同航走波を安全に乗り越えられると思った。</p> <p>本船は、船体中央部付近に操舵室、操舵室下部の船首側に船室があり、操舵室内には椅子が6脚、船室内にはコの字型の座席が備えられていた。</p> <p>操舵室の椅子は、座面にクッションが付いていた。</p> <p>同乗者は、同乗者A<sub>1</sub>ほか1人(以下「同乗者A<sub>2</sub>」という。)が船室の座席に、他の4人が操舵室の椅子に、それぞれ腰を掛けていた。</p> <p>本船の他の乗組員2人は、1人が操舵室前部の左舷側の椅子に腰を掛け、もう1人が操舵室前部の中央付近に立ち、それぞれ見張りをしていた。</p> <p>同乗者A<sub>1</sub>は、反航船に気付いていなかった。</p> <p>同乗者A<sub>2</sub>は、前屈みの姿勢で腰を掛けていた。</p> <p>船長は、船体が上下に動揺した際、立っていた乗組員にも問題がなく、反航船の航走波を安全に乗り越えられたと思った。</p>

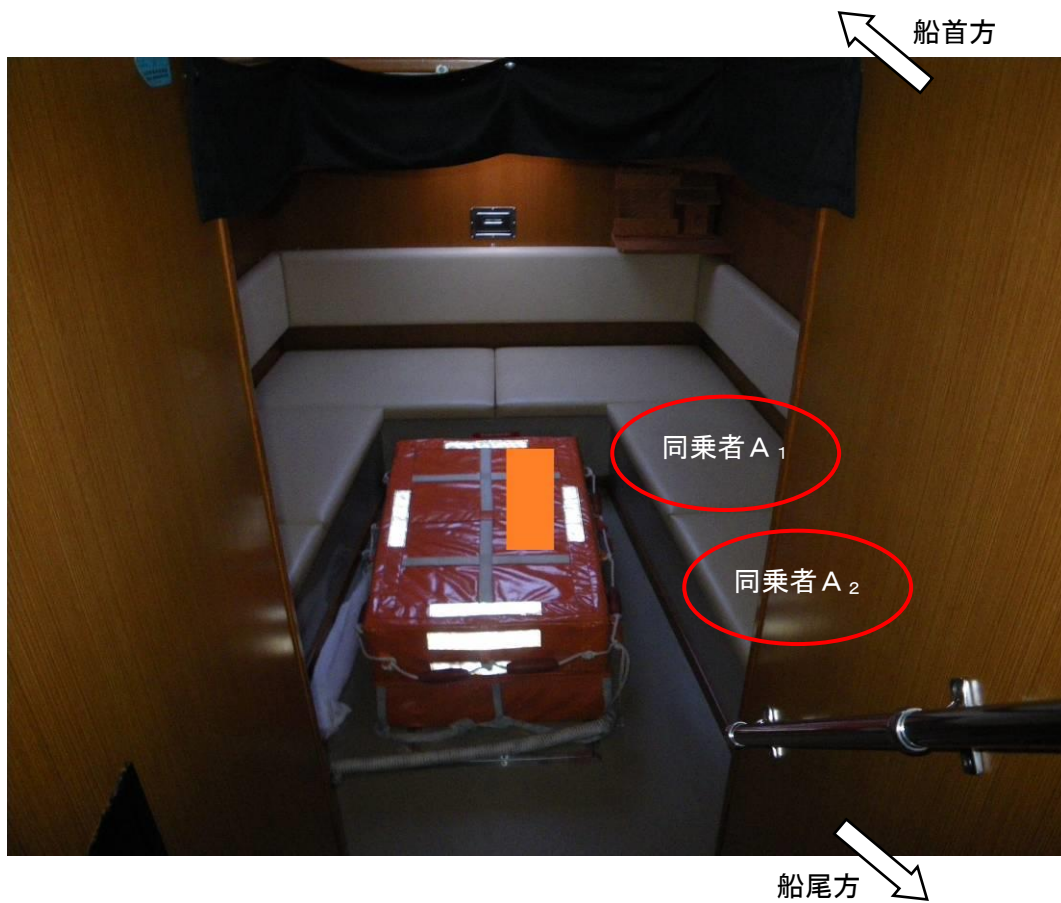
写真1 船室にいた同乗者2人の着座位置

<p><b>分析</b></p> <p>乗組員等の関与</p> <p>船体・機関等の関与</p> <p>気象・海象等の関与</p> <p>判明した事項の解析</p>	<p>あり</p> <p>なし</p> <p>なし</p> <p>本船は、大島瀬戸を約10knの速力で西進中、同乗者A<sub>1</sub>が、船首部付近の座席に腰を掛けていたことから、反航船の航走波を受けて船体が上下に動揺した際、身体が浮いて臀部から同座席に落下して負傷したものと考えられる。</p> <p>同乗者A<sub>1</sub>は、操舵室や船尾部に比べて船体動揺が大きい船首部付近で腰を掛けていたことから、腰椎圧迫骨折を負ったものと考えられ</p>

る。
<b>原因</b>	本事故は、本船が大島瀬戸を約10knの速力で西進中、同乗者A <sub>1</sub> が、船首部付近の座席に腰を掛けていたため、反航船の航走波を受けて船体が上下に動揺した際、身体が浮いて臀部から同座席に落下したことにより発生したものと考えられる。
<b>参考</b>	<p>今後の同種事故等の再発防止に役立つ事項として、次のことが考えられる。</p> <ul style="list-style-type: none"> <li>・ 船体が大きく動揺するおそれがある場合には、同乗者に対して固定物に掴まるように指示するなどの注意喚起を行うこと。</li> <li>・ 波浪等を船首方から受ける場合、船体の動揺を軽減できるように針路の変更及び減速を行うこと。</li> </ul>
