船舶事故調査報告書

事故種類	衝突
発生日時	平成27年11月30日 03時55分ごろ
発生場所	島根県大田市和江漁港西方沖 <small>おおだ わえ</small> 大岬灯台から真方位270° 14.4海里（M）付近 <small>おおみさき</small> （概位 北緯35° 11.3′ 東経132° 07.5′）
事故の概要	引火性液体物質ばら積船 <small>しんこう</small> 伸興丸は、北東進中、また、漁船第三日章丸は、西進中、両船が衝突した。 伸興丸は、右舷中央部外板の擦過傷等を生じ、また、第三日章丸は、バルバスバウ等に破損を生じた。
事故調査の経過	平成27年12月3日、本事故の調査を担当する主管調査官（広島事務所）ほか1人の地方事故調査官を指名した。 原因関係者から意見聴取を行った。
事実情報 船種船名、総トン数 船舶番号、船舶所有者等 L×B×D、船質 機関、出力、進水等	A 引火性液体物質ばら積船 伸興丸、499トン 137189、伸興海運株式会社 66.35m×10.00m×4.50m、鋼 ディーゼル機関、1,176kW、平成15年10月24日 B 漁船 第三日章丸、9.7トン SN2-2930（漁船登録番号）、有限会社日章丸水産 14.93m（Lr）×4.21m×1.35m、FRP ディーゼル機関、502kW、平成13年2月26日 第291-39876号（船舶検査済票の番号）
乗組員等に関する情報	A 航海士A 男性 64歳 六級海技士（航海） 免許年月日 平成18年2月3日 免状交付年月日 平成23年1月28日 免状有効期間満了日 平成28年2月2日 B 船長B 男性 54歳 一級小型船舶操縦士・特殊小型船舶操縦士・特定 免許登録日 昭和56年10月21日 免許証交付日 平成24年6月13日 （平成30年2月4日まで有効）
死傷者等	なし

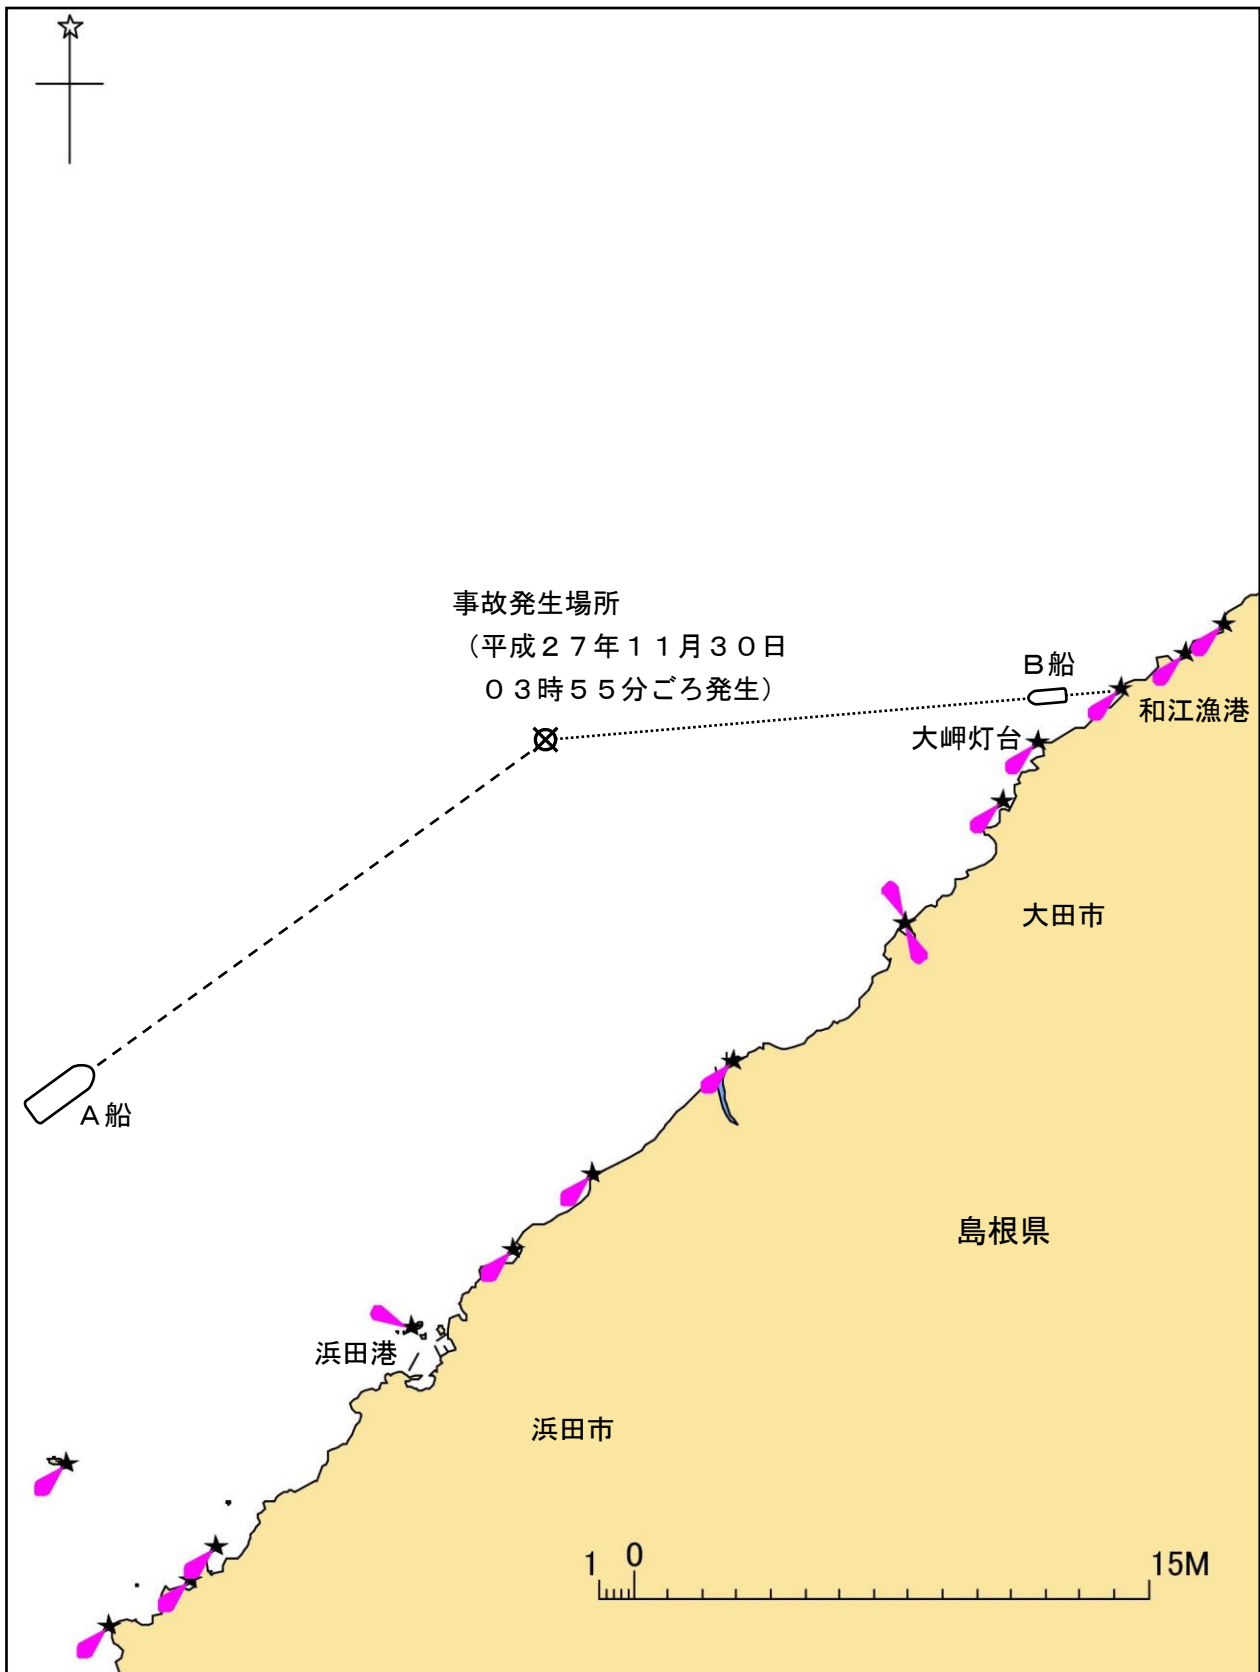
付図1 事故発生経過概略図

<p>損傷</p>	<p>A 右舷中央部外板に擦過傷、右舷中央部ハンドレールに曲損 B バルバスバウ、右舷船首部等に破損</p>
<p>気象・海象</p>	<p>気象：天気 晴れ、風向 北、風力 2、視界 良好 海象：海上 平穏</p>
<p>事故の経過</p>	<p>A船は、船長（以下「船長A」という。）及び航海士Aほか3人が乗り組み、法定灯火を表示し、航海士Aが単独の船橋当直につき、約12.5ノット（kn）の速力（対地速力、以下同じ。）で和江漁港西方沖を自動操舵により北東進していた。</p> <p>航海士Aは、船橋前面の左舷側窓付近で見張りに当たり、前方を見た際、船舶の灯火が近くに見えなかったため、前路には航行の支障となる船舶がないものと思ひ、航行していたところ、右舷方至近に船舶の作業灯らしき灯火に気付き、とっさに左舵を取った。</p> <p>A船は、平成27年11月30日03時55分ごろ、和江漁港西方沖において、その右舷中央部とB船の船首部とが衝突した。</p> <p>船長Aは、衝撃を感じて昇橋し、B船と衝突したことを知り、海上保安庁に本事故の発生を通報した。</p> <p>A船は、海上保安庁の指示で、島根県浜田市浜田港に向かった。</p> <p>B船は、船長Bほか4人が乗り組み、法定灯火を表示し、船長Bが単独の船橋当直につき、漁場に向けて和江漁港を出港し、約10knの速力で自動操舵により西進した。</p> <p>船長Bは、4Mレンジに設定したレーダーをオフセンターで使用して左舷方約4Mに北東進するA船を認め、B船が保持船の立場なので、いずれA船がB船を避航するものと思ひ、針路及び速力を保持して航行を続けた。</p> <p>船長Bは、漁場までの針路を確認しようと思ひ、GPSプロッターを見ていてふと顔を上げて前路を見たところ、船首至近にA船を認めた。</p> <p>B船は、船長Bが、A船との衝突を避けようと針路設定ダイヤルを左一杯に操作し、クラッチを中立としたものの、A船と衝突した。</p> <p>B船は、航行不能になり、船長Bが、漁業無線で付近の僚船に本事故の発生を連絡し、僚船にえい航されて和江漁港に戻った。</p> <p>（付図1 事故発生経過概略図 参照）</p>

<p>乗組員等の関与 船体・機関等の関与 気象・海象等の関与 判明した事項の解析</p>	<p>A あり、B あり A なし、B なし A なし、B なし</p> <p>A船は、和江漁港西方沖を北東進中、航海士Aが、前路には航行の支障となる船舶がないものと思ひ、右舷方の見張りを適切に行っていなかったことから、B船に気付かず航行を続け、B船と衝突したものと考えられる。</p> <p>B船は、和江漁港西方沖を西進中、船長Bが、A船を認めた際、B船が保持船の立場であり、いずれA船がB船を避航するものと思ひ、GPSプロッターを見ていて左舷方の見張りを適切に行っていなかったことから、A船がB船を避けることなく航行を続けていることに気付かず、A船と衝突したものと考えられる。</p>
<p>原因</p>	<p>本事故は、夜間、和江漁港西方沖において、A船が北東進中、B船が西進中、航海士Aが、前路には航行の支障となる船舶がないものと思ひ、右舷方の見張りを適切に行っておらず、また、船長Bが、A船を認めた際、B船が保持船の立場であり、いずれA船がB船を避航するものと思ひ、GPSプロッターを見ていて左舷方の見張りを適切に行っていなかったため、両船が衝突したことにより発生したものと考えられる。</p>
<p>参考</p>	<p>今後の同種事故等の再発防止に役立つ事項として、次のことが考えられる。</p> <ul style="list-style-type: none"> ・夜間においては、レーダーを有効に活用するなどして、常時適切な見張りを行うこと。 ・海上衝突予防法における航法を遵守すること。
