船舶事故調査報告書

事故種類	乗揚
発生日時	平成28年3月1日 01時00分ごろ
発生場所	山口県上関町鼻繰島南東岸 鼻繰島灯台から真方位077° 540m付近 （概位 北緯33° 47.1′ 東経132° 01.7′）
事故の概要	砂利運搬船第一大成丸は、北東進中、乗り揚げた。 第一大成丸は、左舷船底部外板の亀裂等を生じた。
事故調査の経過	平成28年3月1日、本事故の調査を担当する主管調査官（広島事務所）ほか1人の地方事故調査官を指名した。 原因関係者から意見聴取を行った。
事実情報 船種船名、総トン数 船舶番号、船舶所有者等 L×B×D、船質 機関、出力、進水等	砂利運搬船 第一大成丸、376トン 132740、株式会社大和商会 55.17m×12.00m×6.05m、鋼 ディーゼル機関、735kW、平成5年7月10日
乗組員等に関する情報	船長 男性 64歳 五級海技士（航海） 免許年月日 昭和47年4月21日 免状交付年月日 平成28年1月29日 免状有効期間満了日 平成33年2月13日 航海士A 男性 51歳 六級海技士（航海） 免許年月日 平成21年12月28日 免状交付年月日 平成26年12月18日 免状有効期間満了日 平成31年12月27日
死傷者等	なし
損傷	左舷船底部外板に凹損及び亀裂等、左舷ビルジキールに曲損
気象・海象	気象：天気 晴れ、風向 北北西、風速 約5m/s、視界 良好、気温 約1℃（安下庄） 海象：潮汐 高潮時、潮高 約218cm（平生）
事故の経過	本船は、船長及び航海士Aほか2人が乗り組み、碎石約1,200tを積載し、船首約4.0m、船尾約4.6mの喫水で、平成28年2月29日20時10分ごろ、広島県広島港に向けて大分県津久見市津

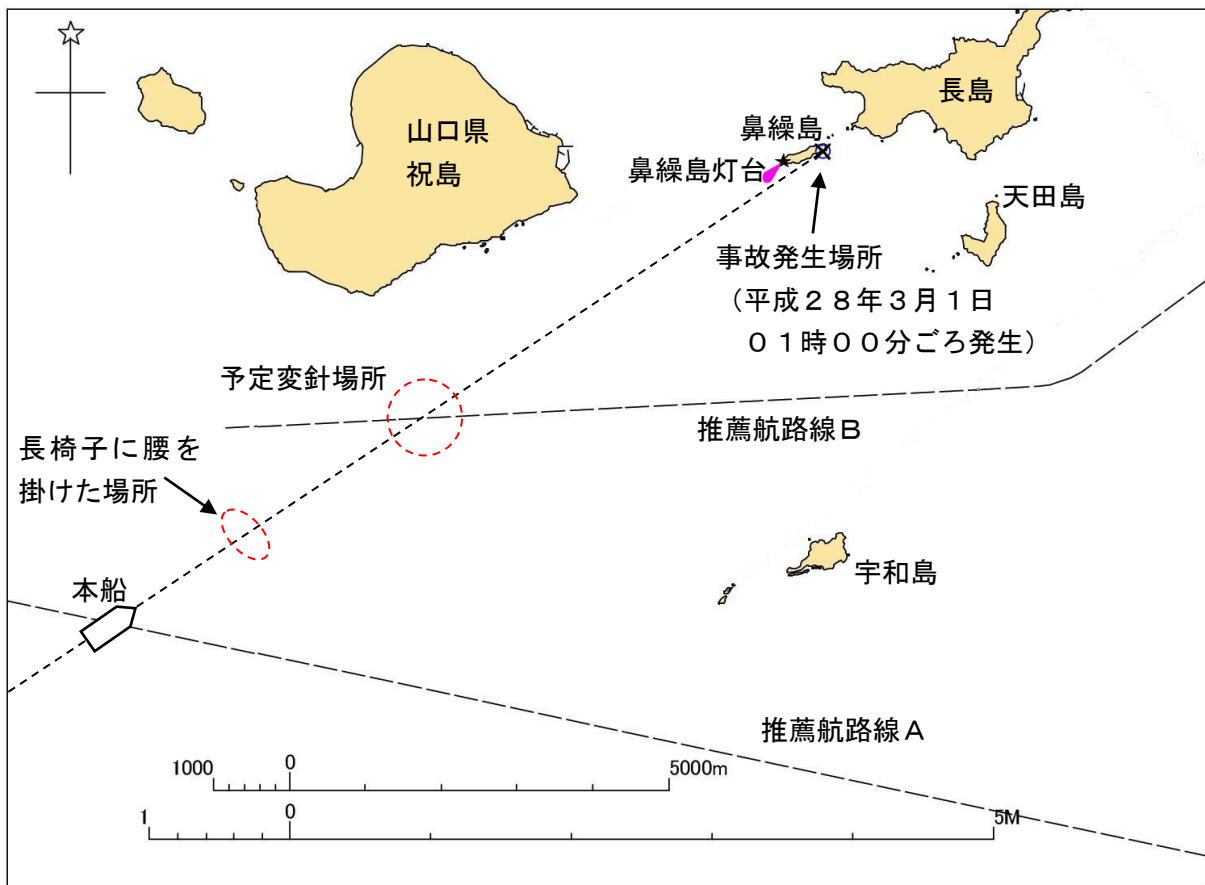
付図1 事故発生経過概略図

<p>り付けた。</p> <p>船舶所有者の担当者は、本事故後、本件スイッチが取り付けられていることを知った。</p>
<p>分析</p> <p>乗組員等の関与</p> <p>船体・機関等の関与</p> <p>気象・海象等の関与</p> <p>判明した事項の解析</p>	<p>あり</p> <p>あり</p> <p>なし</p> <p>本船は、祝島南方沖を自動操舵で北東進中、単独で船橋当直中の航海士Aが居眠りに陥ったことから、変針予定場所を通過して鼻線島南東岸に乗り揚げたものと考えられる。</p> <p>航海士Aは、周囲に他船を見掛けず緊張感が緩んだこと、及び操舵スタンド後方の長椅子に腰を掛け、後方の壁に寄り掛かった姿勢で船橋当直を続けていたことから、居眠りに陥ったものと考えられる。</p> <p>本船には船橋航海当直警報装置が装備されていたものの、本件センサを作動させていなかったものと考えられる。</p>
<p>原因</p>	<p>本事故は、夜間、本船が、祝島南方沖を自動操舵で北東進中、単独で船橋当直中の航海士Aが居眠りに陥ったため、変針予定場所を通過して鼻線島南東岸に乗り揚げたことにより発生したものと考えられる。</p>
<p>参考</p>	<p>船舶所有者は、本事故後、本件スイッチを取り外し、また、訪船する回数を増やして安全指導を行うこととした。</p> <p>今後の同種事故等の再発防止に役立つ事項として、次のことが考えられる。</p> <ul style="list-style-type: none"> ・ 夜間、単独で船橋当直中に眠気を感じた際には、立って体を動かしたり、外気に当たるなどして居眠りに陥らない措置をとること。 ・ 船橋航海当直警報装置は、適切に使用すること。
