船舶事故調査報告書

船種船名 貨物船 豊徳丸
船舶番号 140382
総トン数 12,690トン

船種船名 貨物船 旭洋丸
船舶番号 140423
総トン数 499トン

事故種類 衝突
発生日時 平成27年7月11日 23時49分ごろ
発生場所 来島海峡航路
小島東灯標おしまから真方位053° 470m付近
(概位 北緯34° 07.9' 東経132° 59.3')

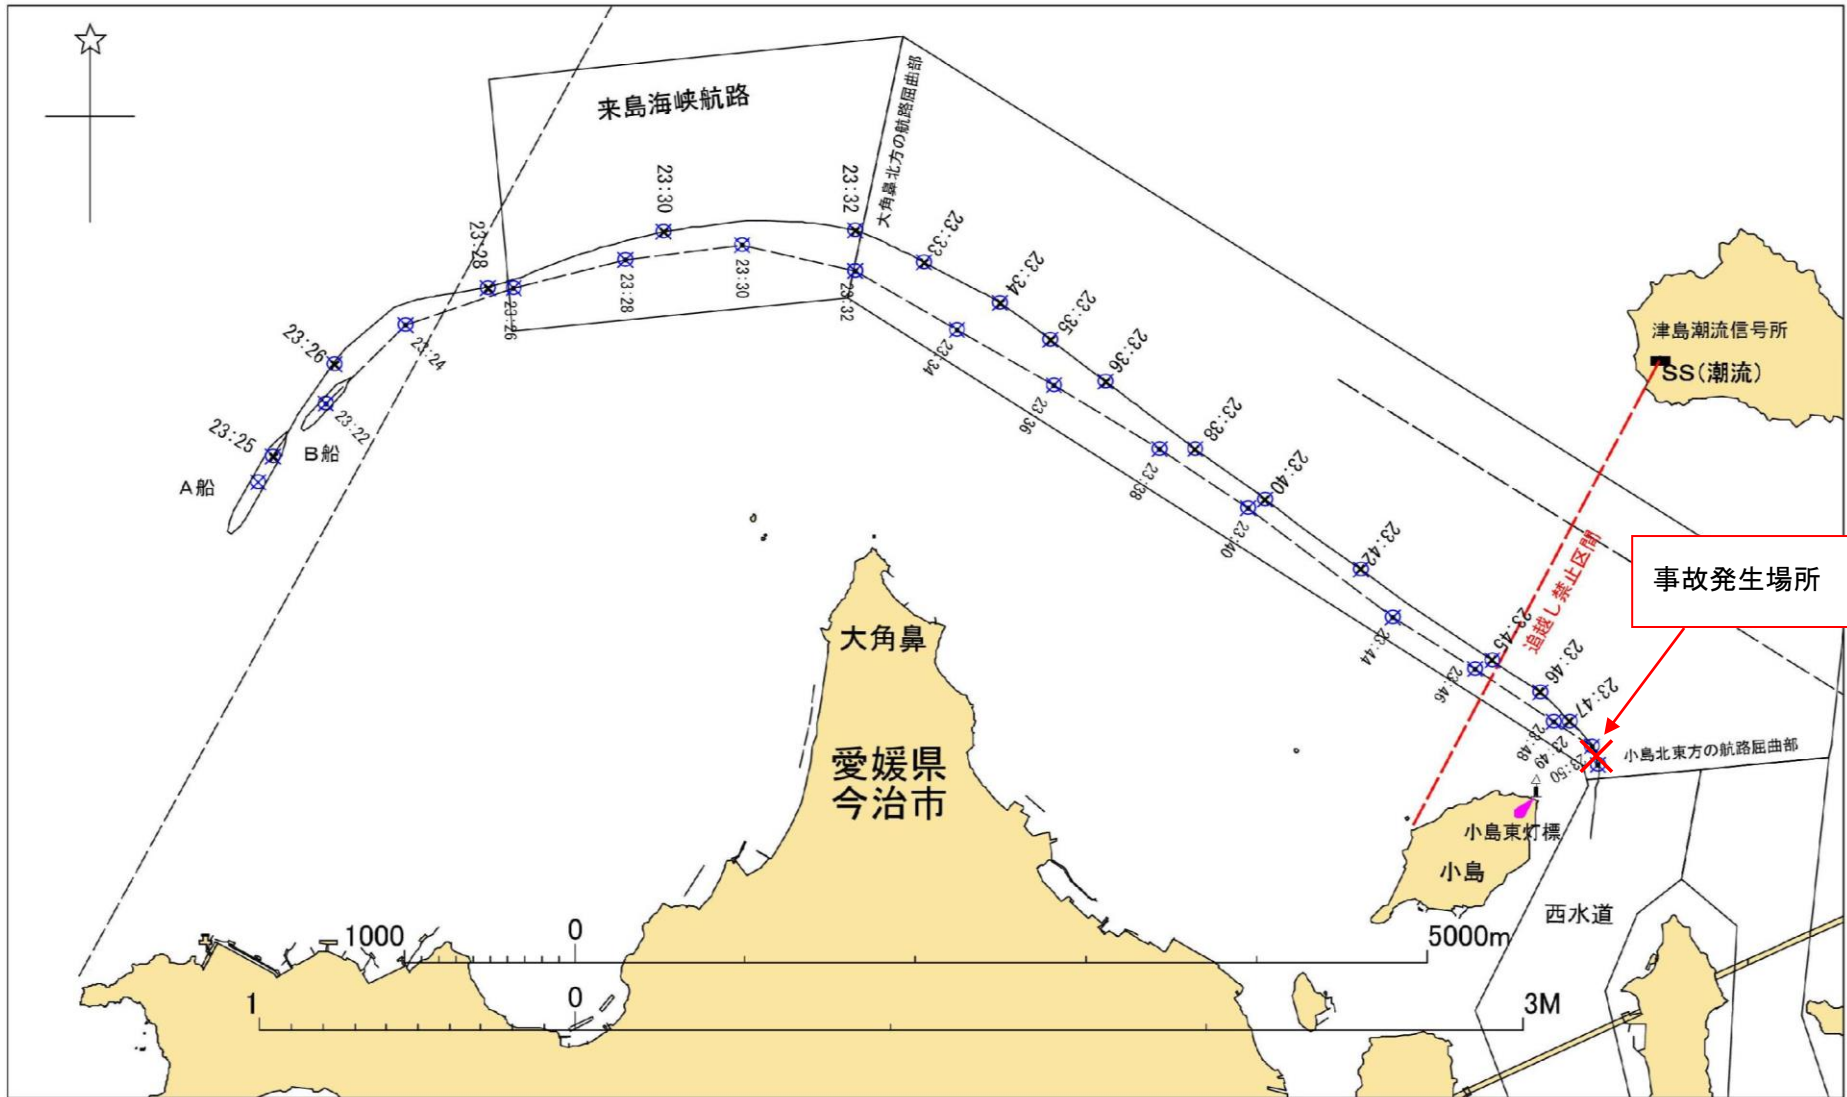
付図1 航行経路図1 (来島海峡航路西口付近から小島北東方の航路屈曲部までのA船及びB船の航行経路)

(付図1 航行経路図1 (来島海峡航路西口付近から小島北東方の航路屈曲部までのA船及びB船の航行経路)、付図2 航行経路図2 (小島北東方の航路屈曲部付近でのA船、B船及び本件先行船の航行経路) 参照)

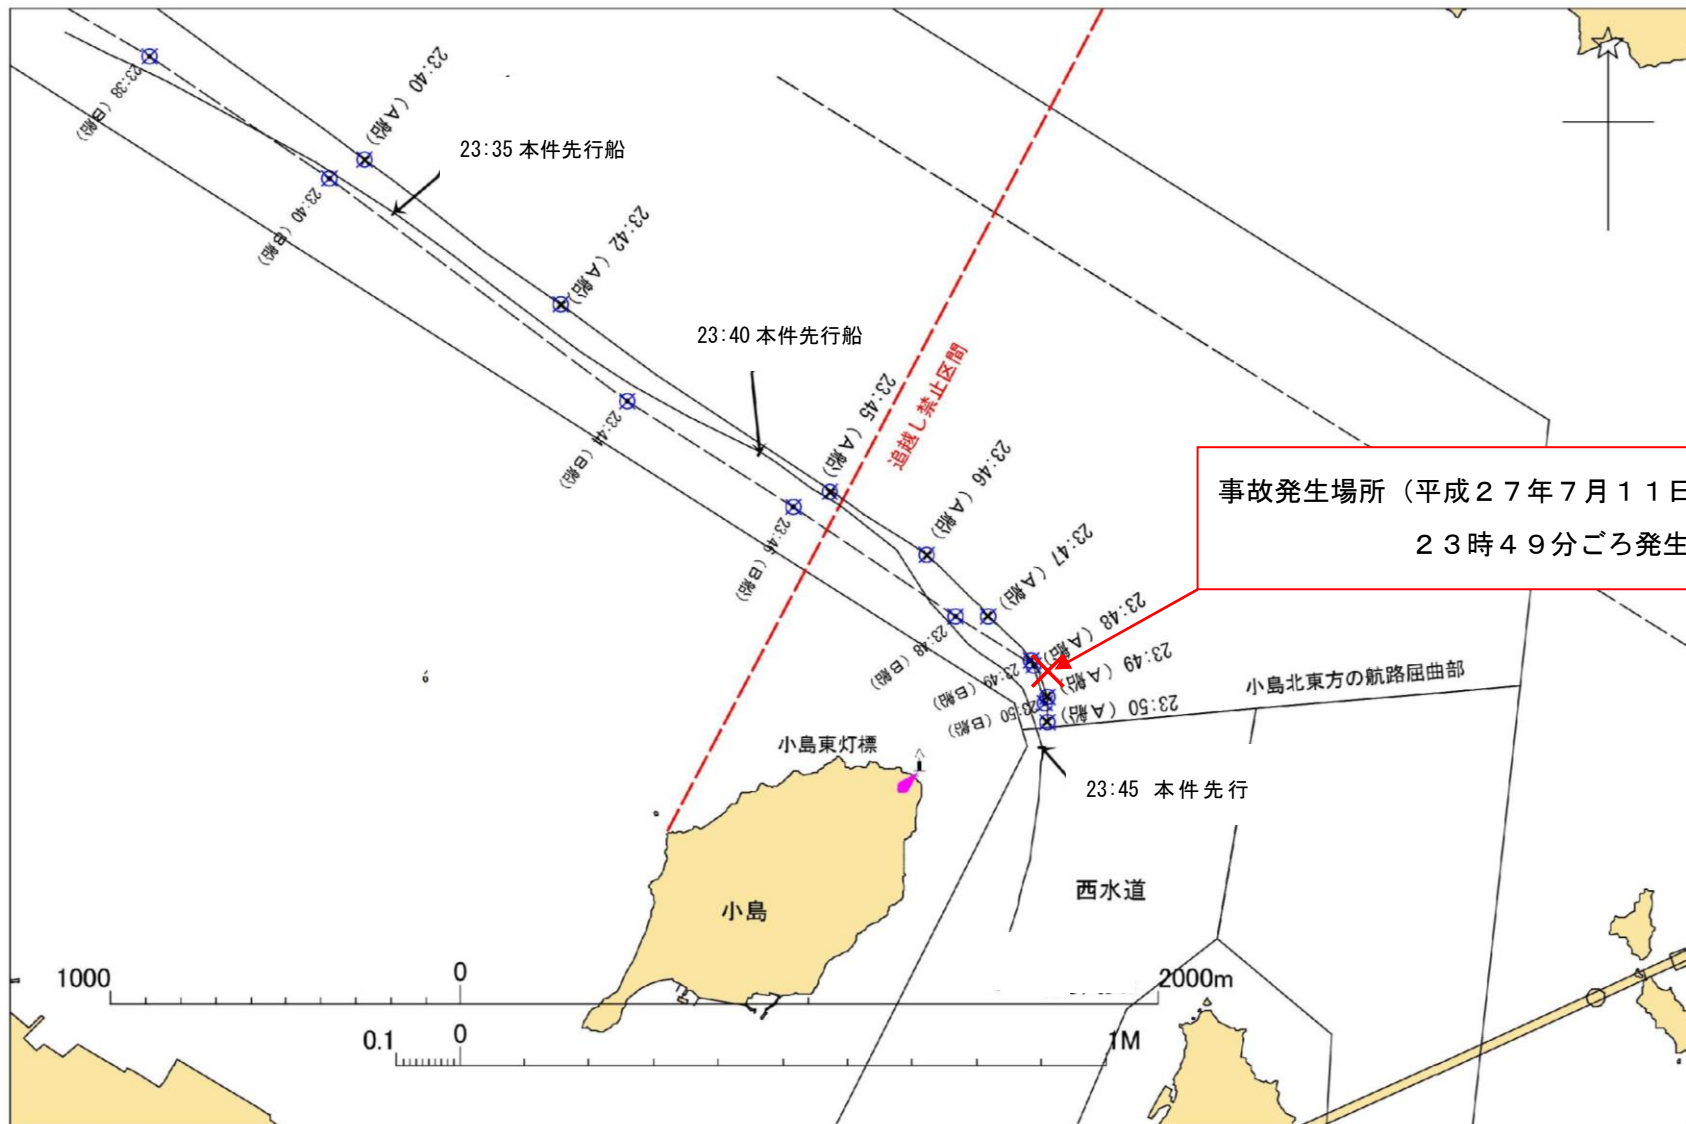
付図2 航行経路図2 (小島北東方の航路屈曲部付近での
A船、B船及び本件先行船の航行経路)

2.1.1、2.1.2、2.1.4及び3.1.4から、A船の右舷中央部とB船の左舷船首部とが衝突したのと考えられる。

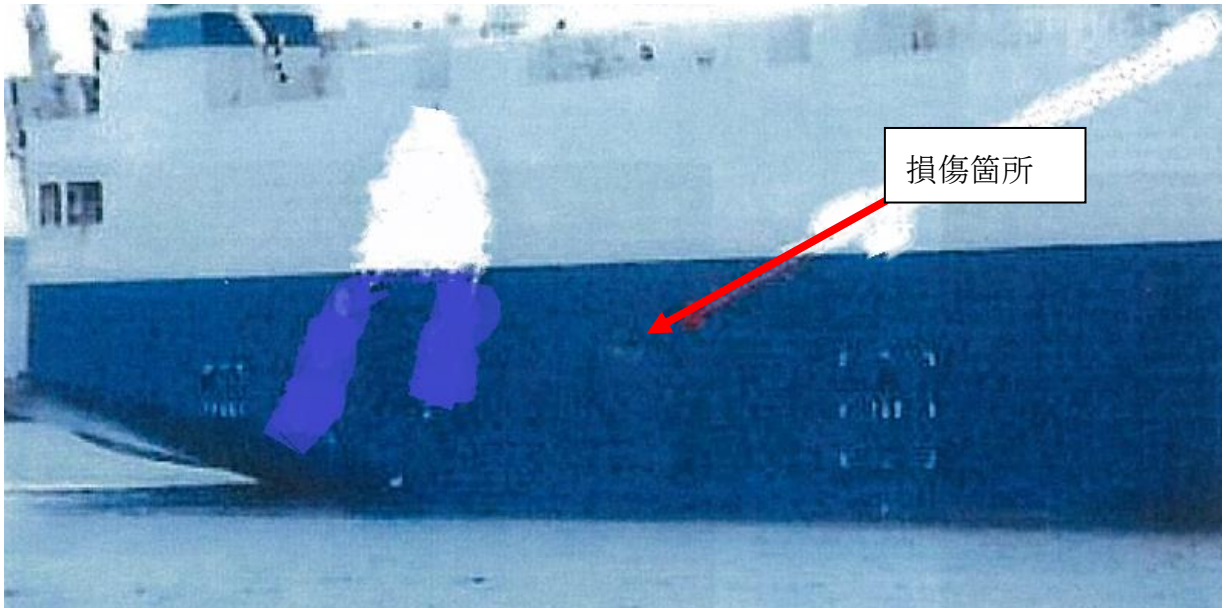
写真1 A船の損傷状況

右舷中央部外板(GPSアンテナの位置から後方90m付近)に、凹損及び擦過傷を生じた。(写真1 A船の損傷状況、写真2 A船の損傷状況(拡大写真) 参照)

右舷中央部外板に、凹損及び擦過傷を生じた。

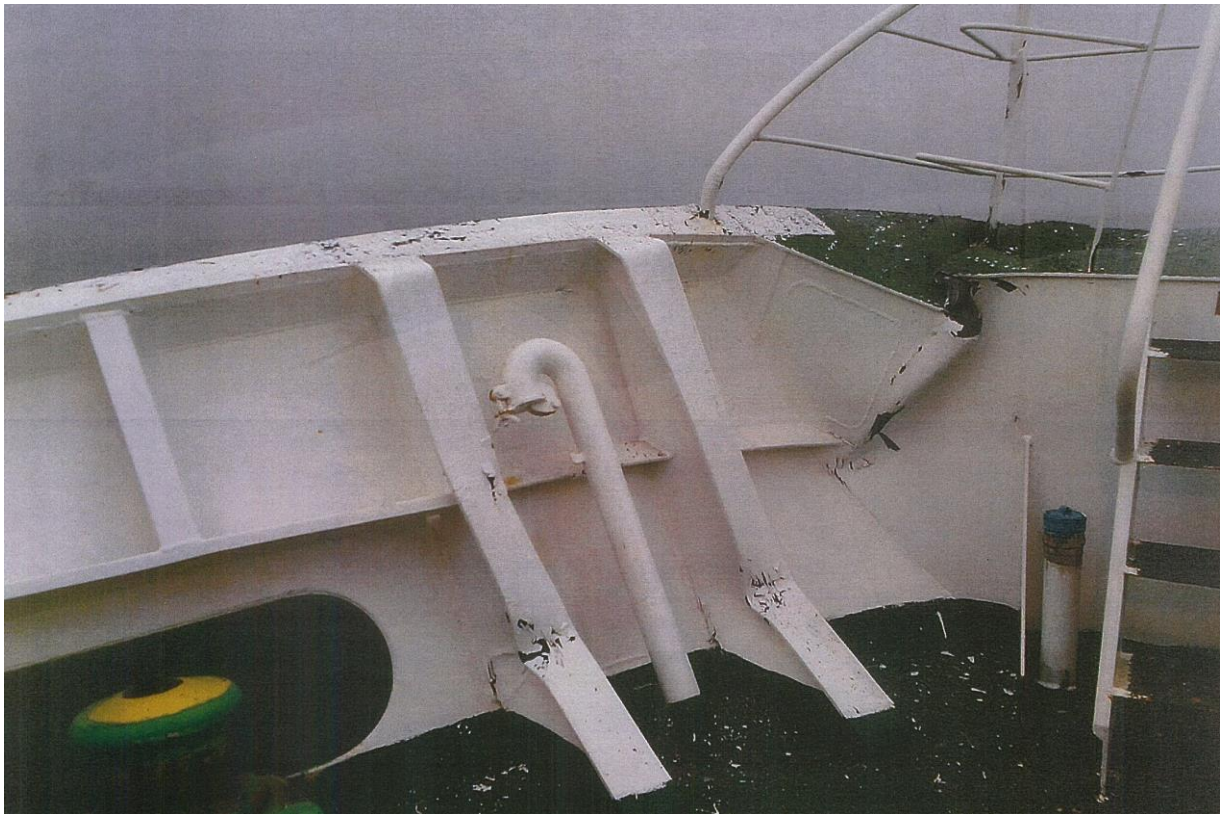
写真3 B船の損傷状況

左舷船首部ブルワークに、凹損及び擦過傷を生じた。(写真3 B船の損傷状況 参照)

左舷船首部ブルワークに、凹損及び擦過傷を生じた。
