船舶事故調査報告書

平成28年9月1日
 運輸安全委員会（海事専門部会）議決
 委員 庄司 邦昭（部会長）
 委員 小須田 敏
 委員 根本 美奈

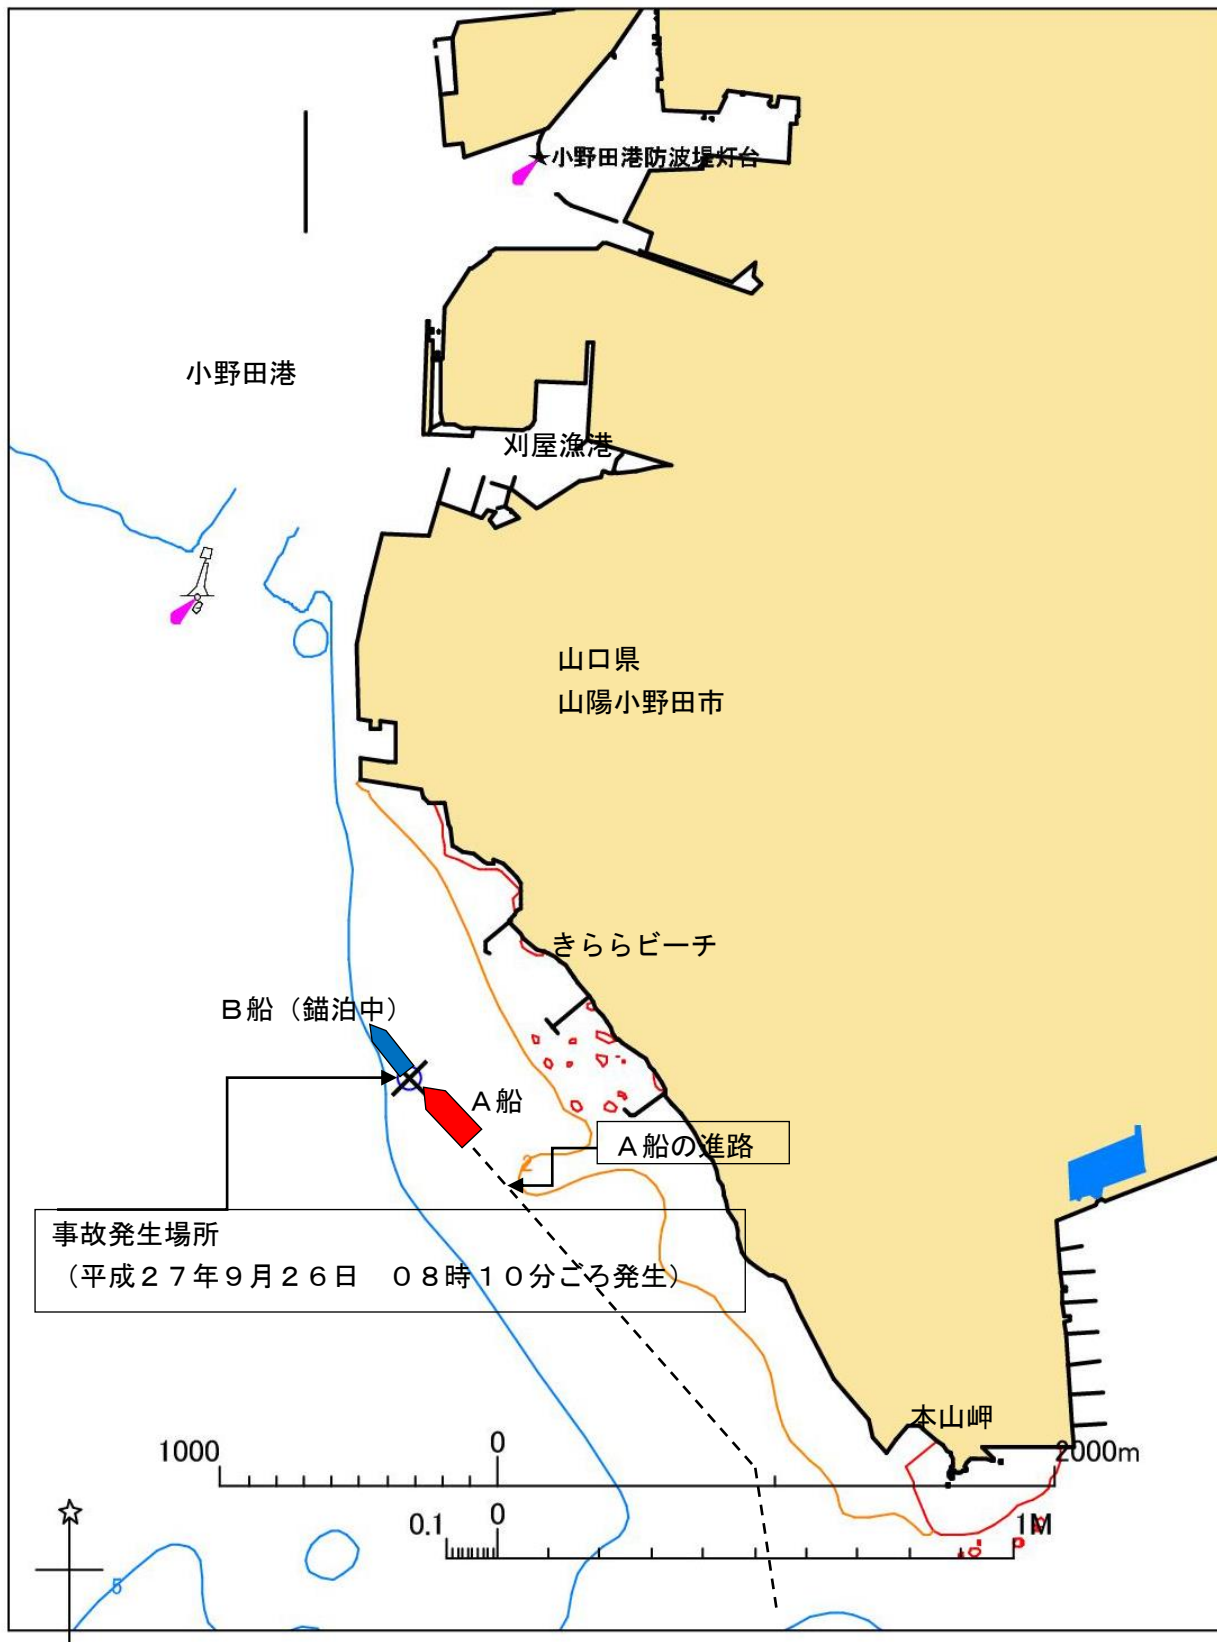
付図1 事故発生経過概略図

B 軽傷 1人（船長B）
損傷	A 左舷船首部外板に亀裂、船底外板及び舵に擦過傷 B 船尾部外板及び操舵室左舷側壁に亀裂、船外機カバー及び後部甲板が圧壊
気象・海象	気象：天気 晴れ、風向 北北東、風力 2、視界 良好 海象：波高 約0.3～0.5m
事故の経過	<p>A船は、船長Aが1人で乗り組み、山陽小野田市本山岬南方沖でのかに網漁を終え、約17ノット（kn）の速力（対地速力、以下同じ。）で真方位358°の針路とし、手動操舵により帰航していた。</p> <p>船長Aは、操舵室左舷側にある椅子に腰を掛けてレーダーのレンジを2kmとして見張りに当たり、本山岬西方沖できららビーチの西方沖に向けて左転することとし、左舷方を目視とレーダー画面で確認したところ、他船を認めなかったため、航行の支障となる船舶はいないものと思い左舵を取った。</p> <p>船長Aは、平成27年9月26日08時10分ごろ、きららビーチの南西方沖において、突然衝撃を感じたので、すぐに機関を中立にして後方を確認したところ、B船とその船外で左舷後部の手すりにつかまっている船長Bを見た。</p> <p>船長Aは、B船に衝突したことに気づき、B船に近づいて船長Bを救助した。</p> <p>船長Aは、海上保安庁に本事故の発生を通報した。</p> <p>B船は、船長Bが1人で乗り組み、きららビーチ南西方沖で船外機を停止し、船首から錨を投入して船首を北北西方に向けて錨泊し、釣りを行っていた。</p> <p>船長Bは、B船の左舷後部で椅子に腰を掛け、船尾方を向いて釣りを行っていたところ、船尾方からB船に向かって来るA船を視認した。</p> <p>船長Bは、A船との距離が約500mになったところで不安になり、立ち上がって手を振ったり、呼び掛けたりしたが、A船の針路が変わらないことを知った。</p> <p>船長Bは、着ていた救命胴衣を脱いで振り回し、A船に注意喚起したが、反応がなかったため、船長Aが気付いていないと判断して救命胴衣を着用し、左舷後部の手すりを両手でつかんでしゃがみ、衝突に備える体勢を取った直後、A船がB船に衝突し、B船を乗り切った。</p> <p>船長Bは、衝突の衝撃で船外に振り落とされた。</p> <p>船長Bは、到着した巡視艇によって山陽小野田市小野田港に運ばれた後、救急車で病院に搬送され、頭部挫創、左肘打撲、右臀部打撲と診断された。</p> <p>B船は、A船に横抱きにされて山陽小野田市刈屋漁港の係留場所に戻された。</p>
