船舶事故調査報告書

事故種類	作業員死亡
発生日時	平成28年1月7日 12時30分ごろ
発生場所	関門港田野浦区田野浦ふ頭 門司埼灯台から真方位101° 2,200m付近 (概位 北緯33° 57.5′ 東経130° 59.2′)
事故の概要	はしけ ^{フイエム} YM505号は、着岸中、作業員が機関室内で意識不明となり、搬送先の病院で死亡した。
事故調査の経過	平成28年1月12日、本事故の調査を担当する主管調査官（門司事務所）ほか1人の地方事故調査官を指名した。 原因関係者から意見聴取を行った。
事実情報 船種船名、総トン数 船舶番号、船舶所有者等 L×B×D、船質 機関、出力、進水等	はしけ YM505号、約224トン（積トン数） 関1-0612（表示番号）、個人所有 29.0m×7.2m×3.8m、鋼 機関なし、昭和48年（建造）
乗組員等に関する情報	作業員A 男性 76歳 作業員B 男性 66歳
死傷者等	死亡 1人（作業員A）
損傷	なし
気象・海象	気象：天気 曇り、風向 西北西、風力 4、視界 良好 海象：海上 平穏
事故の経過	本船は、関門港田野浦区田野浦ふ頭に着岸中、作業員A及び作業員Bが、平成28年1月7日08時00分ごろ乗船し、午後から予定していた積み荷役の準備として、着岸時に投下した錨の打直し作業を始めた。 作業員Bは、09時00分ごろ船首甲板下の機関室に設置された揚錨機駆動用ディーゼル機関（以下「本件原動機」という。）及び照明用ポータブル発電機（以下「本件発電機」という。）を始動した。 作業員A及び作業員Bは、10時30分ごろ錨の打直し作業の支援船が来たので、錨鎖の伸出を開始したものの、11時00分ごろ伸出中の錨鎖が機関室を貫通しているチェーンパイプ（錨鎖管）内で詰まったので、上甲板側から‘詰まった錨鎖のリンクをバール等で叩いて正常な状態に直す作業’（以下「本件作業」という。）を約40～50

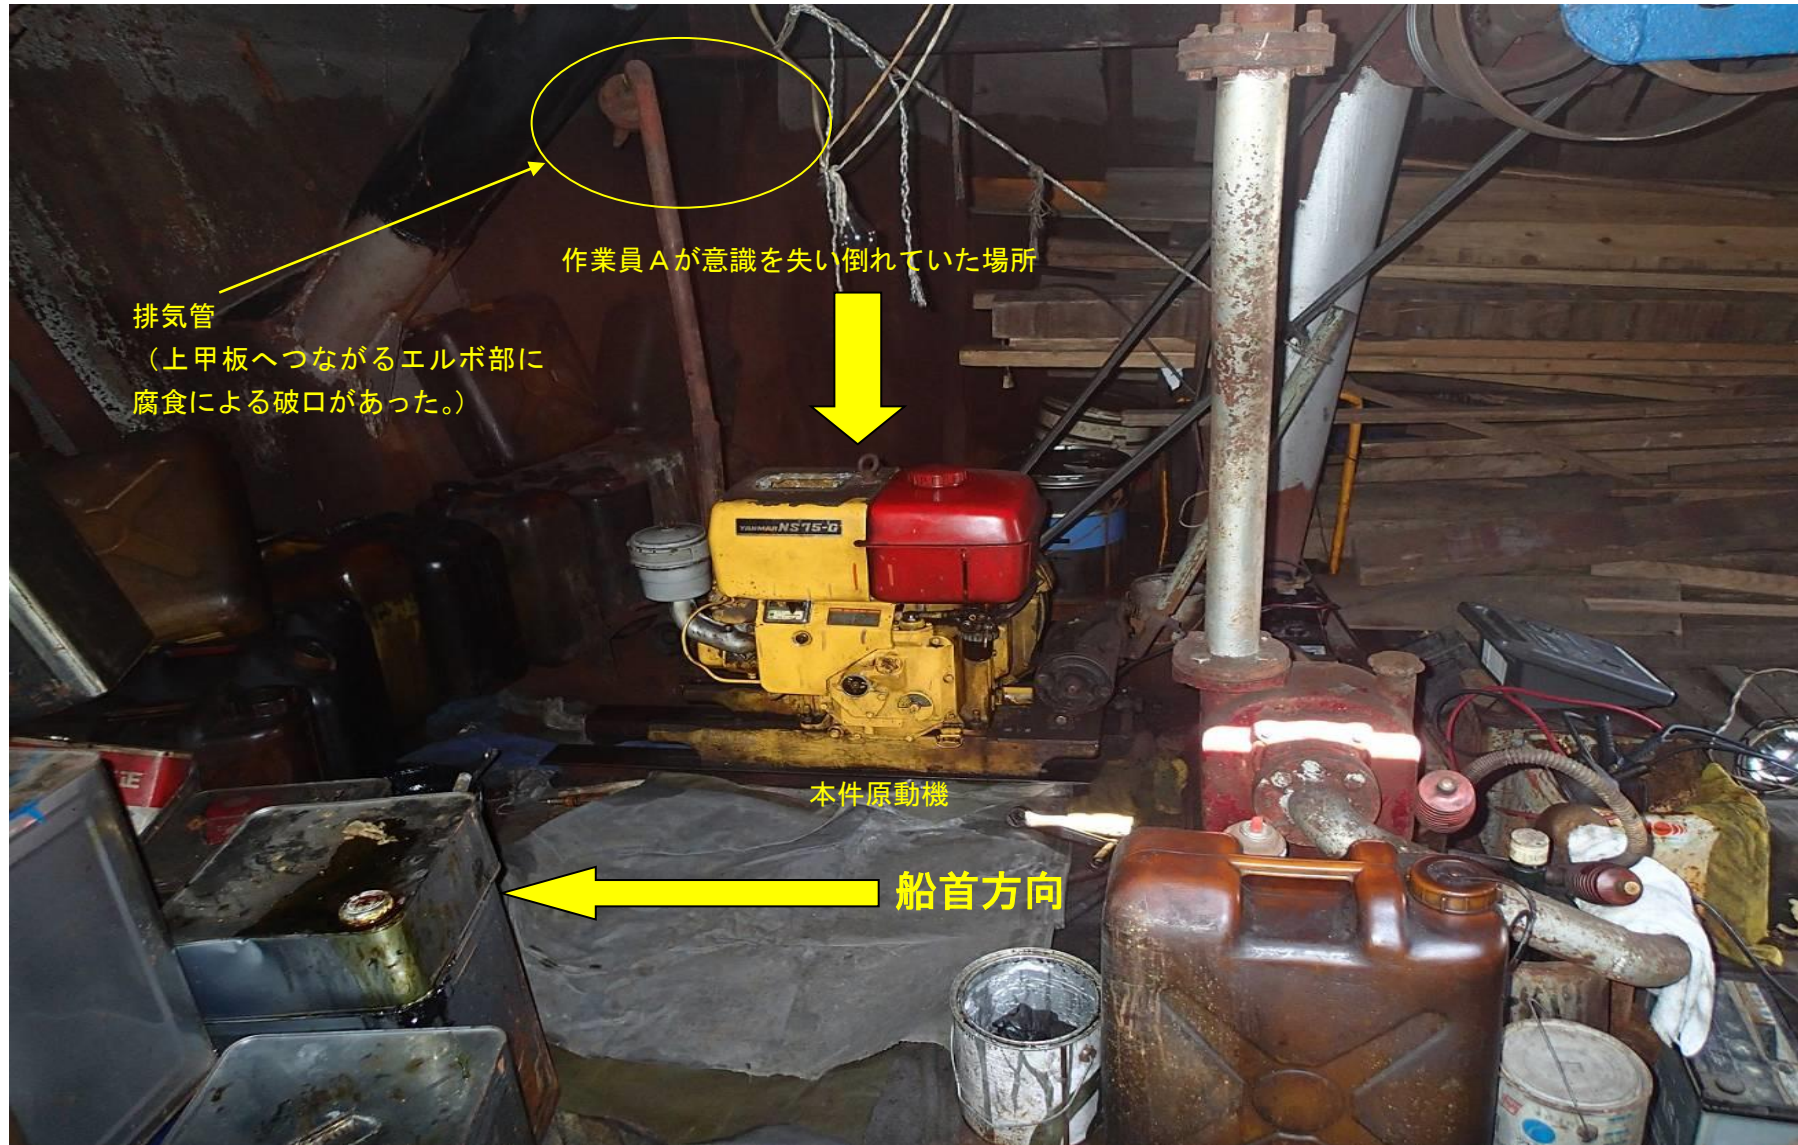
<p>血液ガス分析検査における一酸化炭素ヘモグロビン (COHb) の常態での基準値は、0.5%~2.5%である。</p> <p>公益財団法人日本中毒情報センターの文献 (医師向け中毒情報) によれば、一酸化炭素の毒性について次のとおり記載されている。</p> <p>1時間程度の暴露では、600~700ppmから酸素不足による症状がはじめ、1,000ppm以上になると重篤な症状が現れ、1,500ppm以上では生命に危険が及ぶ。</p> <p>CO濃度を c (ppm)、暴露時間を t (hr) とすると</p> <p>$c t < 300$ 影響は少ない</p> <p>< 600 軽度の作用</p> <p>< 900 中度ないし高度の影響</p> <p>$= 1,500$ 致死</p>
<p>分析</p> <p>乗組員等の関与</p> <p>船体・機関等の関与</p> <p>気象・海象等の関与</p> <p>判明した事項の解析</p>	<p>あり</p> <p>あり</p> <p>なし</p> <p>作業員Aの死因は、一酸化炭素中毒であった。</p> <p>本船は、関門港田野浦区田野浦ふ頭に着岸中、本件原動機及び本件発電機からの排気が機関室内に滞留する状況下、作業員Aが、チェーンパイプ内での錨鎖の詰まりを正常な状態に直す目的で、機関室に入って本件作業を行ったことから、一酸化炭素を吸引して死亡したものと考えられる。</p> <p>作業員Aは、機関室に入室してから、約30分後に意識不明となっており、一酸化炭素の人体に与える影響は、一酸化炭素濃度と暴露時間の積で表されることから、本事故発生当時の機関室内の一酸化炭素濃度は約1,800~3,000ppmであったものと推定される。</p> <p>作業員Aは、積み荷役開始時刻が迫っていたことから機関室に入り、本件作業を行った可能性があると考えられる。</p>
<p>原因</p>	<p>本事故は、本船が関門港田野浦区田野浦ふ頭に着岸中、本件原動機及び本件発電機からの排気が機関室内に滞留する状況下、作業員Aが、チェーンパイプ内で詰まった錨鎖を正常な状態に直す目的で、機関室に入って本件作業を行ったため、一酸化炭素を吸引したことにより発生したものと考えられる。</p>

写真1 機関室内の状況

<p>参考</p>	<p>今後の同種事故等の再発防止に役立つ事項として、次のことが考えられる。</p> <ul style="list-style-type: none"> ・一酸化炭素の発生が疑われる区画に入る場合には、一酸化炭素濃度の測定を行い、同区画内での滞在予定時間等からその可否を判断すること。 ・室内及び換気の悪い場所でポータブル発電機等を使用しないこと。

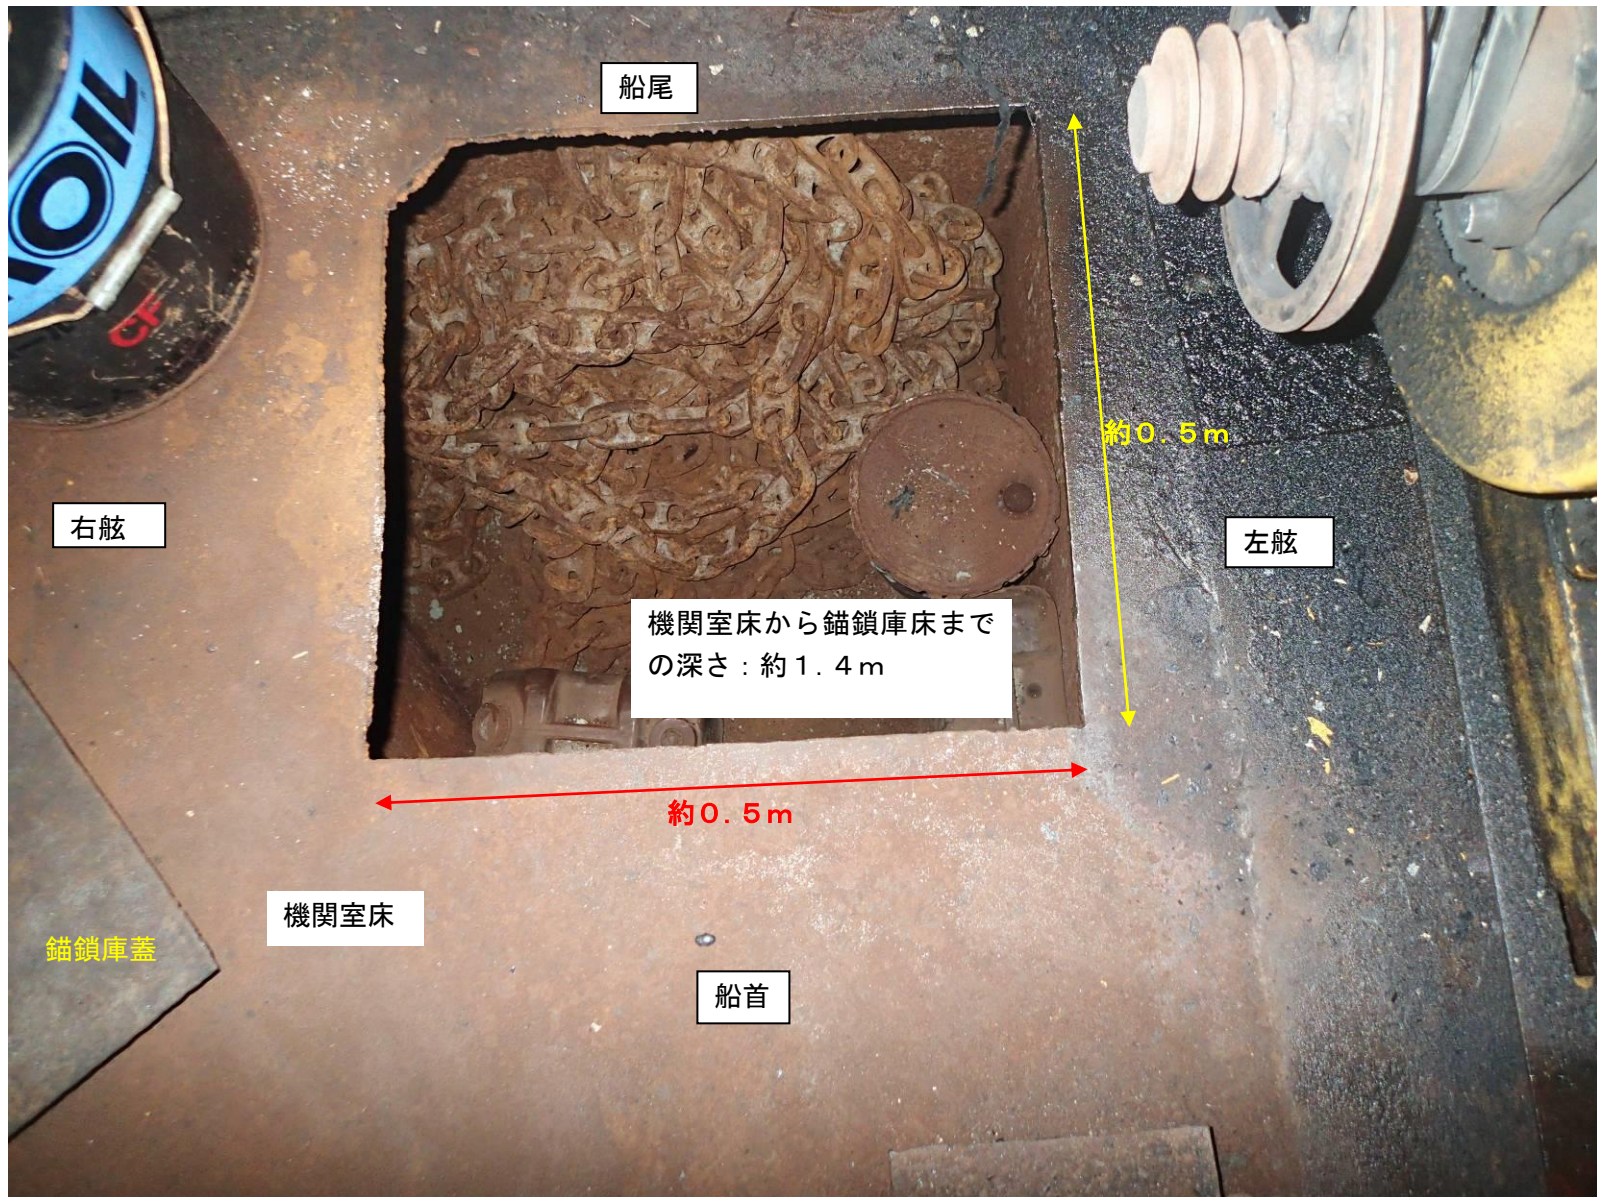
写真2 錨鎖庫の状況
