船舶事故調査報告書

事故種類	乗揚
発生日時	平成28年1月10日 10時30分ごろ
発生場所	大分県日出町日出港南東方沖 別府港日出松ヶ鼻2号防波堤灯台から真方位165° 1,000m 付近 （概位 北緯33° 21.4′ 東経131° 32.4′）
事故の概要	砂利運搬船第拾八明德丸は、北北西進中、浅所に乗り揚げた。 第拾八明德丸は、船底外板に破口等を生じた。
事故調査の経過	平成28年1月10日、本事故の調査を担当する主管調査官（門司事務所）ほか1人の地方事故調査官を指名した。 原因関係者から意見聴取を行った。
事実情報 船種船名、総トン数 船舶番号、船舶所有者等 L×B×D、船質 機関、出力、進水等	砂利運搬船 第拾八明德丸、498トン 134170、長門マリン株式会社 70.59m×13.20m×7.30m、鋼 ディーゼル機関、735kW、平成7年9月
乗組員等に関する情報	船長 男性 61歳 五級海技士（航海）（旧就業範囲） 免許年月日 昭和50年4月25日 免状交付年月日 平成27年10月21日 免状有効期間満了日 平成32年10月20日
死傷者等	なし
損傷	船底外板に破口を伴う凹損及び擦過傷
気象・海象	気象：天気 晴れ、風向 西、風力 3、視界 良好 海象：海上 平穏、潮汐 下げ潮の初期、潮高 約210cm（日出）
事故の経過	本船は、船長ほか4人が乗り組み、再生骨材約1,100m ³ を積載し、船首約3.2m、船尾約5.2mの喫水により、阪神港尼崎西宮芦屋区を出港し、日出港に向けて航行していた。 船長は、大分県杵築市守江港南方沖において、前直の航海士から船橋当直を引き継いで単独で操船に当たり、手動操舵によって西進していたところ、日出港の南方沖に、20～30隻の操業中の漁船群を認めた。 船長は、過去、日出港に入航した際、‘日出港南方沖にある沖防波

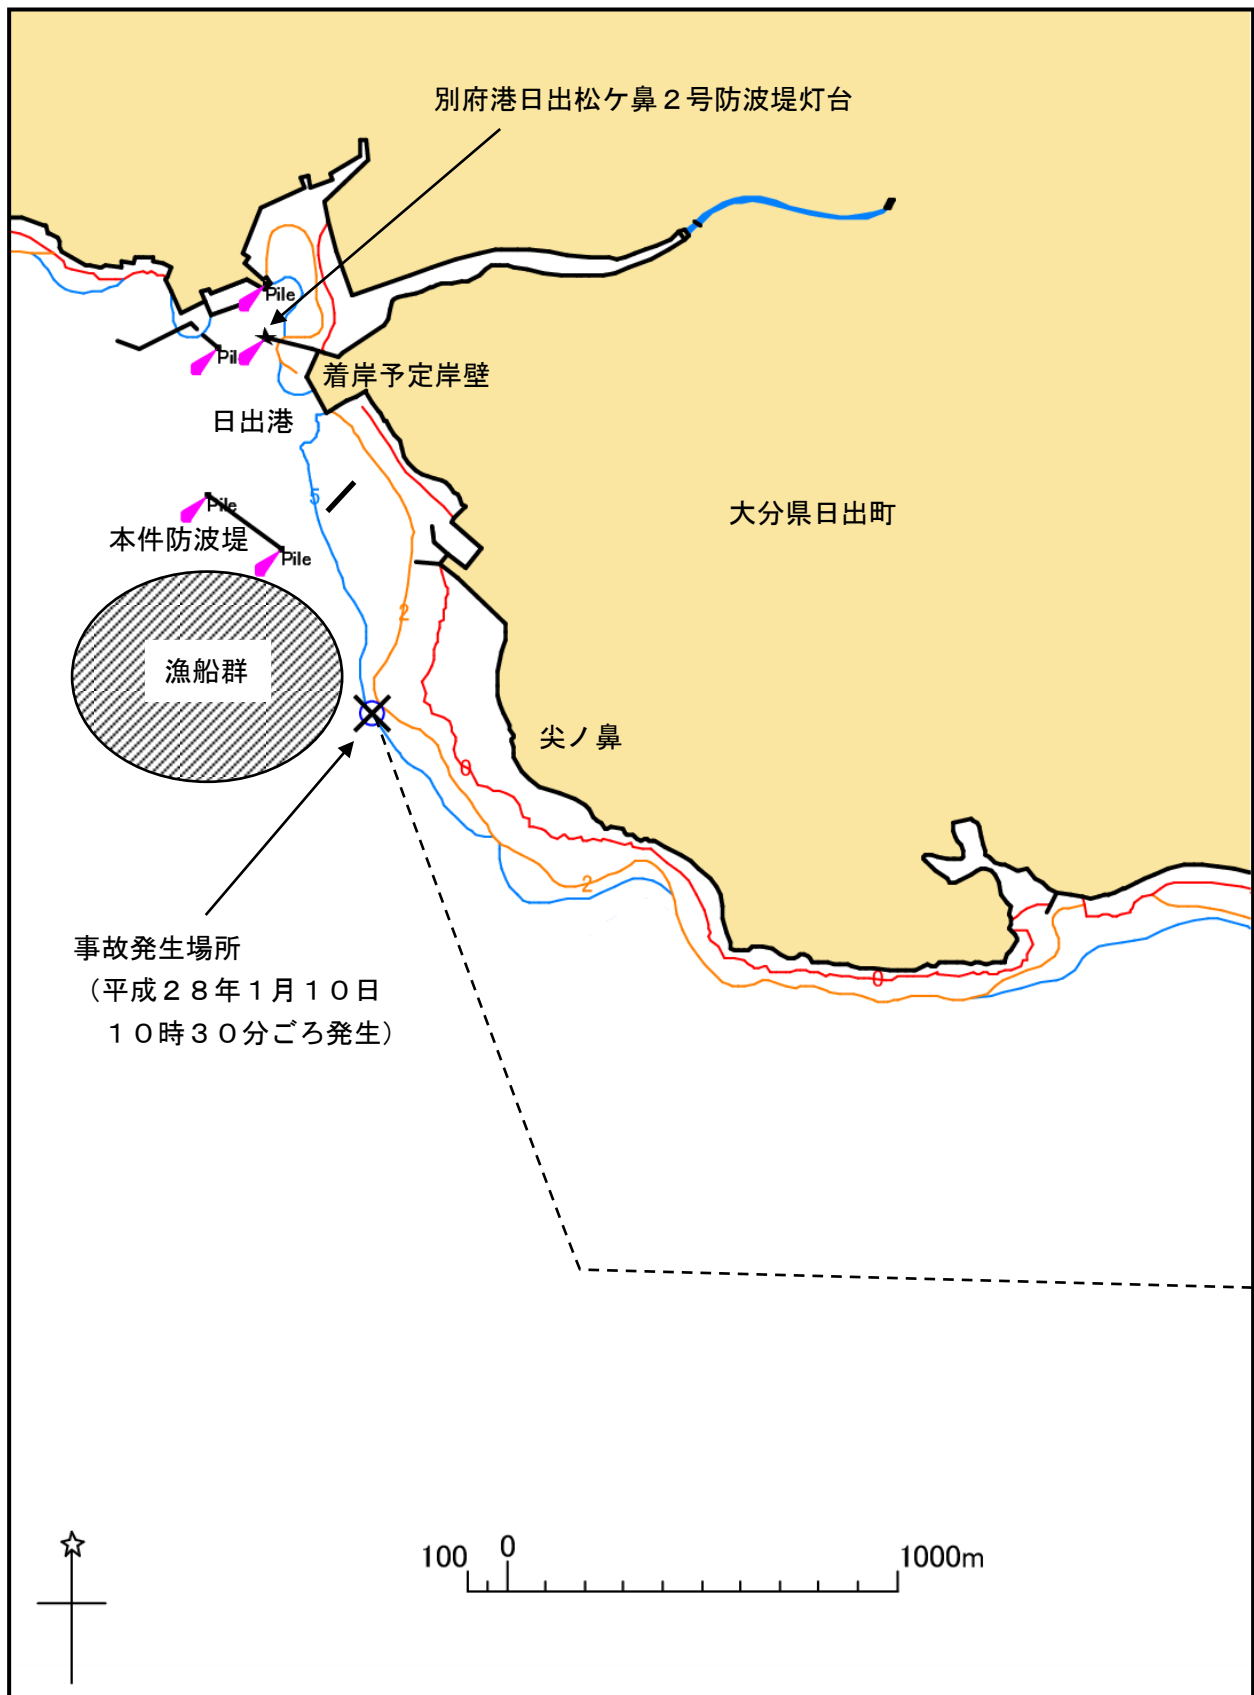
付図1 事故発生経過概略図

<p>堤’（以下「本件防波堤」という。）の東側から入航したので、今回も同様の進路で入航する予定としていたが、漁船群を避けて入航するためにふだんよりも早めに右転することとし、日出町^{とがり}尖ノ鼻南南東方沖に至った所で右転した。</p> <p>本船は、北北西進中、平成28年1月10日10時30分ごろ日出港南東方沖の浅所に乗り揚げた。</p> <p>船長は、自力で離礁を試みたものの、離礁できなかったため、サルベージ会社に救援を依頼するとともに、本事故の発生を118番通報した。</p> <p>本船は、その後、サルベージ会社のタグボートによって引き降ろされ、予定の岸壁に着岸した。</p> <p>（付図1 事故発生経過概略図 参照）</p>
<p>その他の事項</p>	<p>本船は、GPSプロッターを装備していたが、船長が、詳細な水深情報が表示されるデータカードを紛失しており、画面上に10m未満の等深線は表示されていなかった。</p> <p>本船には、本事故発生海域を表示する海図としてW1102（伊予灘及付近：1/125,000）が備えられていたが、W1219（別府湾及付近：1/30,000）は備えられていなかった。</p> <p>船長は、船舶所有者から、日出港には本件防波堤の西側から入航するように指示を受けていたが、最初の入航時、揚げ地の担当者から、他船は本件防波堤の東側から入航している旨を聞き、測深しながら本件防波堤の東側から入航したところ、十分な水深があったので、以降3回の入航時も同様に本件防波堤の東側から入航しており、付近に浅所があるとの認識がなかった。</p>
<p>分析</p> <p>乗組員等の関与 船体・機関等の関与 気象・海象等の関与 判明した事項の解析</p>	<p>あり なし なし</p> <p>本船は、本件防波堤の東側から日出港に入航する際、船長が、尖ノ鼻周辺の浅所域の拡張状況を把握できていなかったことから、日出港南方沖で操業中の漁船群を避けて早めに右転したところ、日出港南東方沖の浅所に向かう態勢となったことに気付かずに航行し、同浅所に乗り揚げたものと考えられる。</p> <p>船長は、本事故当時、本船に大縮尺の海図がなかったこと及びGPSプロッターの画面上に10m未満の等深線が表示されていなかったことから、浅所の存在を把握できていなかったものと考えられる。</p> <p>船長が、船舶所有者の指示に従い、本件防波堤の西側から入航していれば、本事故の発生を回避できたものと考えられる。</p>

<p>原因</p>	<p>本事故は、本船が、本件防波堤の東側から日出港に入航する際、船長が、尖ノ鼻周辺の浅所域の拡張状況を把握できていなかったため、</p>

日出港南方沖で操業中の漁船群を避けて早めに右転したところ、日出港南東方沖の浅所に向かう態勢となったことに気付かずに航行し、同浅所に乗り揚げたことにより発生したものと考えられる。
参考	今後の同種事故等の再発防止に役立つ事項として、次のことが考えられる。 <ul style="list-style-type: none">・ 適切な縮尺の海図を船内に備えておくこと。・ 航海計器は、適切な状態で使用できるように整備しておくこと。
