# 船舶事故調査報告書

平成28年9月1日

運輸安全委員会（海事専門部会）議決

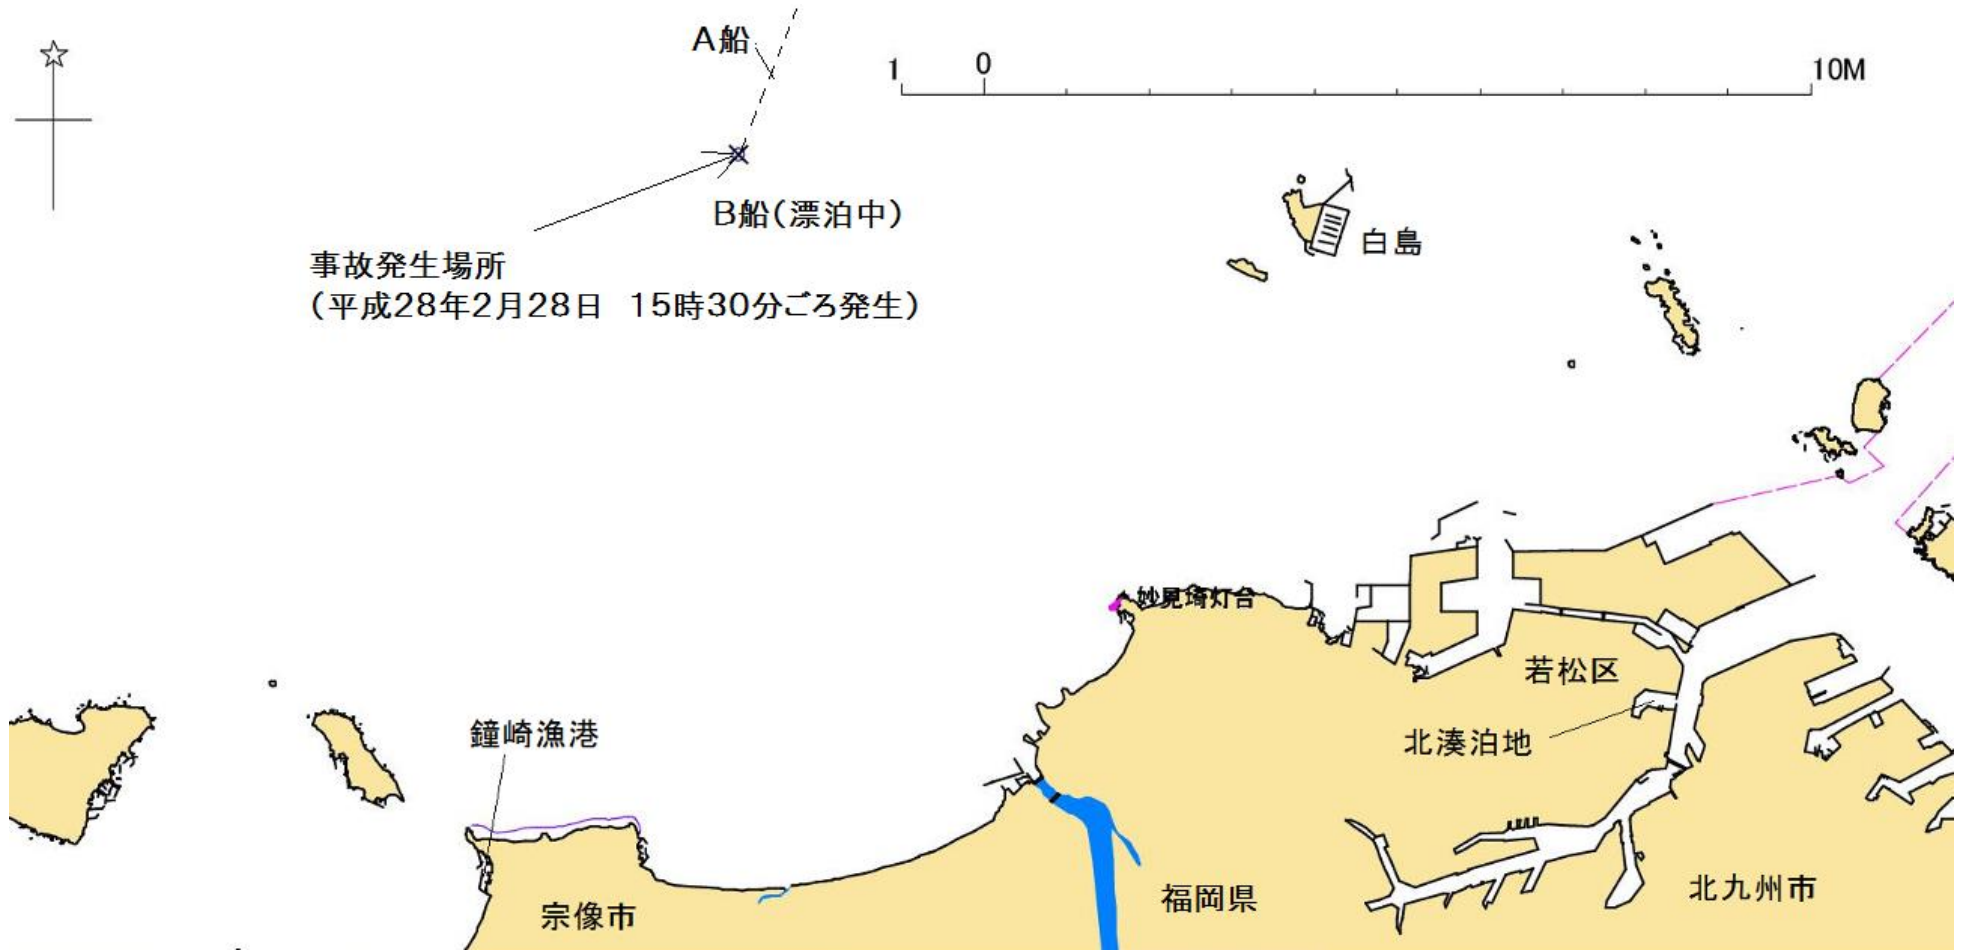
付図1 事故発生経過概略図

釣り客B 女性 41歳
死傷者等	A なし B 軽傷 1人(釣り客B)
損傷	A 左舷船首部の防舷物に脱落 B 左舷船首部のハンドレールに折損等
気象・海象	気象：天気 晴れ、風向 南南西、風力 3、視界 良好 海象：海上 平穏
事故の経過	<p>A船は、船長Aほか3人が乗り組み、白島北方沖の漁場で操業した後、平成28年2月28日15時00分ごろ漁場を発進し、福岡県宗像市鐘崎漁港に向けて帰航を開始した。</p> <p>船長Aは、帰途について間もなく、約7ノットの対地速力で、白島西方沖を南西進中、船首方に支障となる他船を認めなかったため、前路に他船はいないものと思い、操舵室前方にいた乗組員3人の作業の様子に注意を向けていたところ、15時30分ごろ衝撃を感じた。</p> <p>船長Aは、後方を見たところ、B船を視認したので、B船と衝突したことを知り、海上保安庁に本事故の発生を通報した。</p> <p>B船は、船長Bが1人で乗り組み、釣り客8人を乗せ、07時20分ごろ関門港若松第4区の北湊泊地の係留場所を出発した。</p> <p>船長Bは、釣果を求めながら釣り場を移動し、12時30分ごろ、白島西方沖の釣り場に到着して機関を中立運転とし、左舷船尾部からシーアンカーを入れ、船首を北北東に向けて漂泊を開始した。</p> <p>船長Bは、いか墨で汚れた甲板を掃除していたところ、B船に向けて接近するA船を認めた。</p> <p>船長Bは、接近を続けるA船に対し、手を振りながら大声で注意を促したものの、A船が止まらないので、操舵室に戻って機関を前進にかけ、右舵一杯とした後、左舷中央部にA船が衝突してくることでB船が転覆することをおそれて左舵一杯としたものの、シーアンカーが効いてB船が思うように動けず、A船との衝突を避けることができなかった。</p> <p>B船は、その左舷船首部とA船の左舷船首部とが衝突した。</p> <p>船長Bは、本事故の発生及び釣り客Bが負傷していることを海上保安庁に通報した。</p> <p>釣り客Bは、海上保安庁が要請した救急車で病院に搬送され、左膝打撲傷及び腰背部挫傷等と診断された。</p> <p>(付図1 事故発生経過概略図 参照)</p>

<p>船が約100mになったときに、僚船でないことに気付いた。</p> <p>船長Bは、汽笛を吹鳴することも考えていたが、機関を始動してB船を旋回させることを優先した。</p>
<p><b>分析</b></p> <p>乗組員等の関与</p> <p>船体・機関等の関与</p> <p>気象・海象等の関与</p> <p>判明した事項の解析</p>	<p>A あり、B あり</p> <p>A なし、B なし</p> <p>A なし、B なし</p> <p>A船は、白島西方沖において、南西進中、船長Aが、前路に他船はいないものと思い、乗組員の作業の様子を見ていて見張りを適切に行っていなかったことから、前路で漂泊するB船に気付かずに航行を続け、B船に衝突したものと考えられる。</p> <p>B船は、白島西方沖において、漂泊中、船長Bが、接近するA船を認めたものの、僚船が釣果を尋ねるために接近するものと思って漂泊を続けたことから、A船と衝突したものと考えられる。</p>
<p><b>原因</b></p>	<p>本事故は、白島西方沖において、A船が南西進中、B船が漂泊中、船長Aが、前路に他船はいないものと思い、乗組員の作業の様子を見ていて見張りを適切に行っていなかったため、前路で漂泊するB船に気付かずに航行し、また、船長Bが、僚船が釣果を尋ねるために接近するものと思って漂泊を続けたため、両船が衝突したことにより発生したものと考えられる。</p>
<p><b>参考</b></p>	<p>今後の同種事故等の再発防止に役立つ事項として、次のことが考えられる。</p> <ul style="list-style-type: none"> <li>・ 常時、適切な見張りを行うこと。</li> <li>・ 遊漁船の船長は、釣り客の安全確保に心掛け、接近する他船に対して、余裕のある時期に適切な措置を講じること。</li> </ul>
