船舶事故調査報告書

平成28年8月18日
 運輸安全委員会（海事専門部会）議決
 委員 庄司邦昭（部会長）
 委員 小須田 敏
 委員 根本美奈

| 事故種類 | 衝突（防波堤） |
| 発生日時 | 平成27年9月8日 18時30分ごろ |

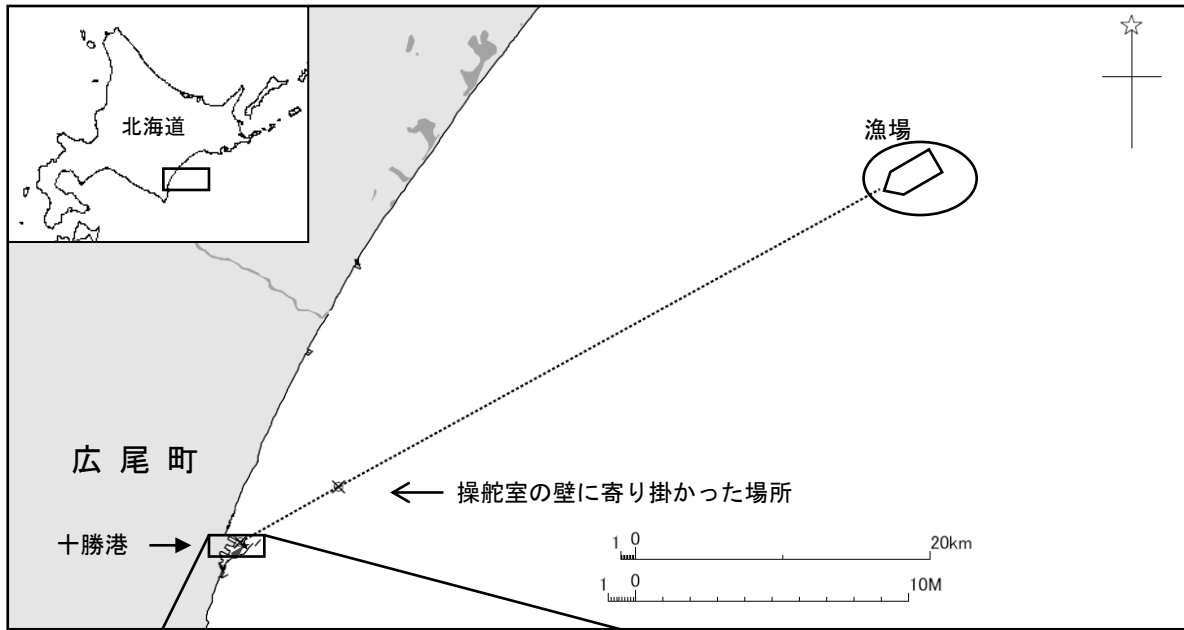
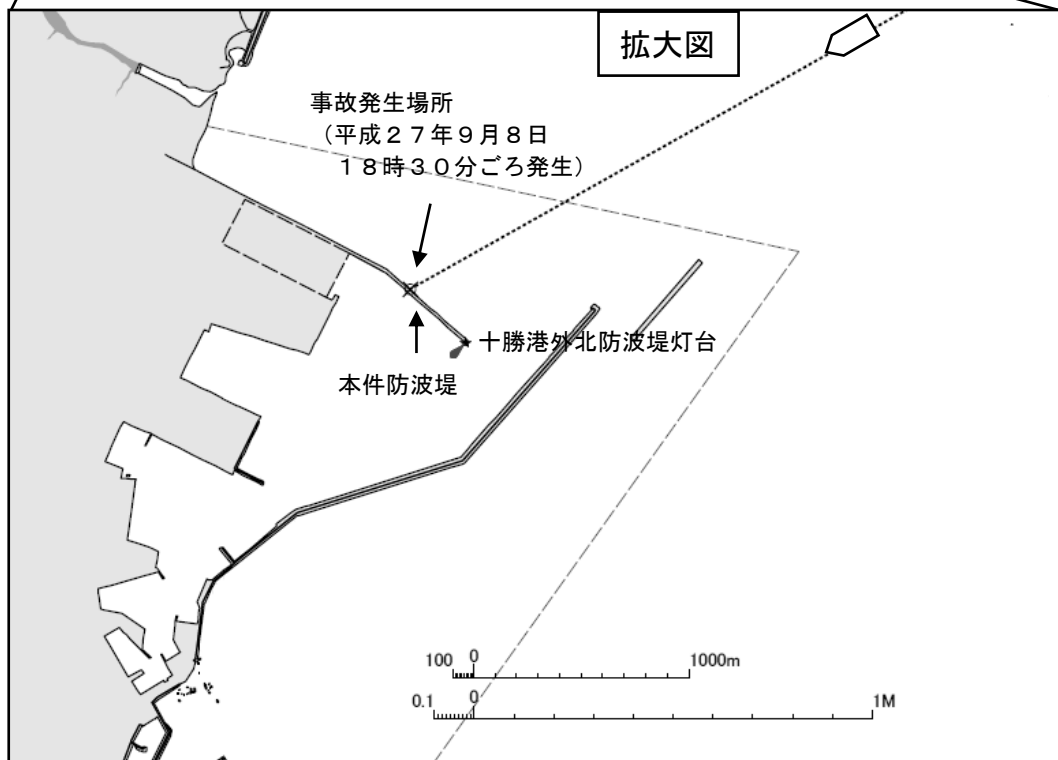
付図1 事故発生経過概略図

| | <p>旨の連絡を受けたので、反転して十勝港北東方沖27海里（M）付近の漁場で操業を行った。</p> <p>本船は、16時15分ごろ操業を終え、船長が、自動操舵装置に十勝港の港口を目的地として設定して単独で船橋当直に当たり、操舵室右舷側の椅子に腰を掛け、約12ノットの対地速力で南西進した。</p> <p>船長は、十勝港までの距離が約4Mとなったとき、風速約7～8m/sの右舷側からの風により操舵室に波しぶきが入るので右舷側の窓を3分の2程度閉め、寒いので電気ストーブの電源を入れ、後方の壁まで移動させた椅子に腰を掛け、同壁に寄り掛かって見張りを続けた。</p> <p>本船は、船長がいつしか居眠りに陥り、18時30分ごろ、十勝港の外北防波堤（以下「本件防波堤」という。）中央付近に衝突した。</p> <p>船長は、衝撃で目を覚まして機関を中立とし、乗組員と周囲の状況を確認した後、本件防波堤から本船を離し、無線で僚船に救助を要請した。</p> <p>本船は、僚船にえい航されて十勝港に戻り、地元の漁業協同組合が、海上保安庁に本事故の発生を通報した。</p> <p>（付図1 事故発生経過概略図 参照）</p> |
| <p>分析</p> <p>乗組員等の関与 船体・機関等の関与 気象・海象等の関与 判明した事項の解析</p> | <p>あり なし なし</p> <p>本船は、十勝港に向けて自動操舵で南西進中、単独で当直を行っていた船長が居眠りに陥ったことから、本件防波堤中央付近に衝突したものと考えられる。</p> <p>船長は、操業による疲労などで眠気を感じていたところ、間もなく入港できることで緊張感が緩んだこと、自動操舵で航行していたこと及び椅子に腰を掛けて壁に寄り掛かった姿勢をとり続けたことから、居眠りに陥ったものと考えられる。</p> |
| <p>原因</p> | <p>本事故は、夜間、本船が、十勝港に向けて自動操舵で南西進中、単独で当直を行っていた船長が居眠りに陥ったため、本件防波堤中央付</p> |

| | 近に衝突したことにより発生したものと考えられる。 |

| 参考 | 今後の同種事故等の再発防止に役立つ事項として、次のことが考えられる。 <ul style="list-style-type: none">・ 船橋当直中は、楽な姿勢を続けず、手動操舵で操船したり、外気に当たるなどして居眠り防止を図ること。 |
