船舶事故調査報告書

平成28年8月18日
 運輸安全委員会（海事専門部会）議決
 委員 庄 司 邦 昭（部会長）
 委員 小須田 敏
 委員 根 本 美 奈

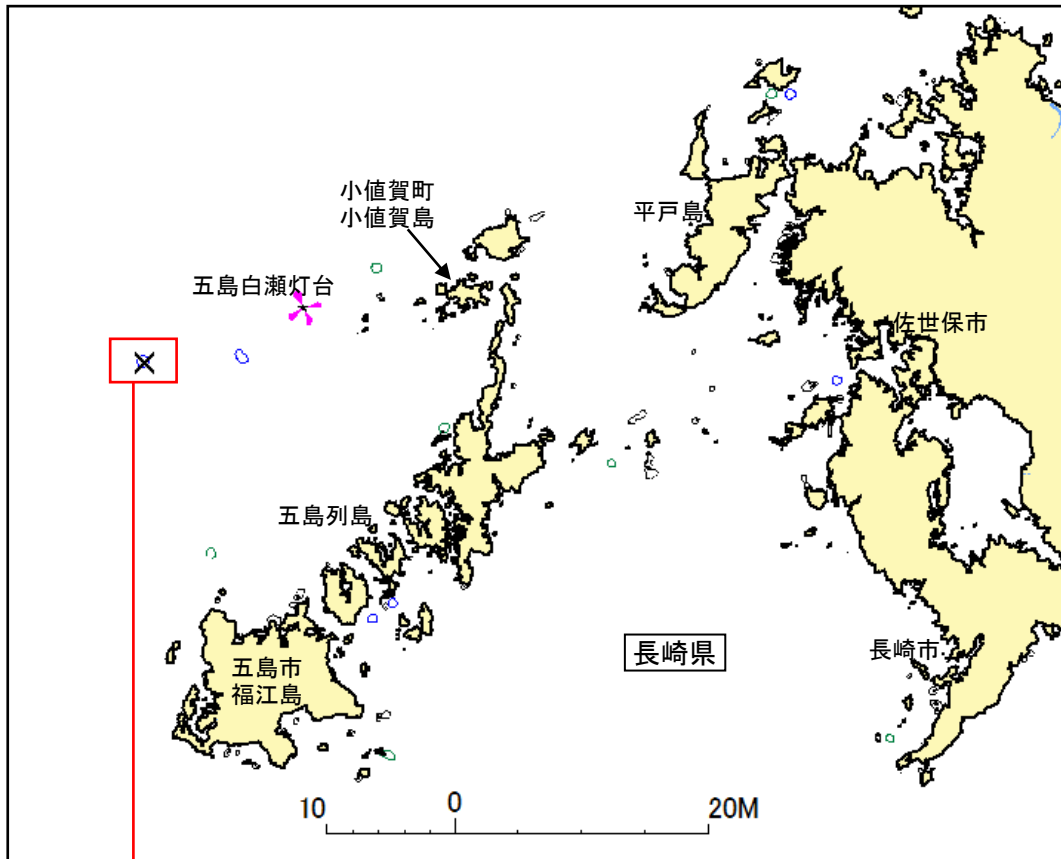
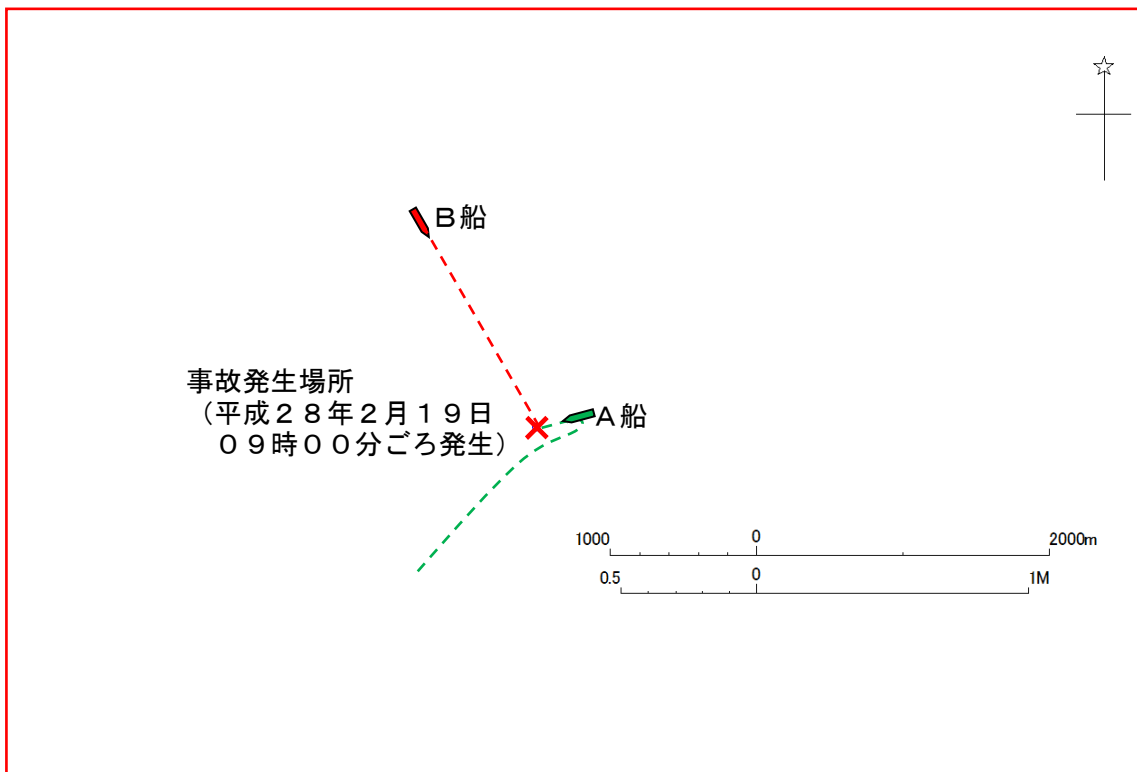
付図1 事故発生経過概略図

<p>造船所に向かい、B船が長崎県小値賀町小値賀漁港に帰港した。 (付図1 事故発生経過概略図 参照)</p>
<p>その他の事項</p>	<p>A船及びB船が行うたちうお引き縄漁は、先端に針を付けた枝糸を約4～5m間隔に約50本取り付けた長さ約200～250mの幹糸を、先端に錘<small>おもり</small>を付けた長さ約100～200mの道糸に連結して船尾から海中に投入し、風上に向けて約1～2knの速力で1時間前後引いた後、揚縄して漁獲物を取り込むものであった。</p> <p>長崎県のたちうお引き縄漁船は、操業の秩序維持等の目的で各地の任意団体（以下「タチ会」という。）に加入し、タチ会の規約に基づいて操業を行っており、漁場においては、タチ会の船団長から、当日の操業開始時刻、引き縄を引く針路等無線で連絡を受け、タチ会の標識旗（縦約0.4～0.5m、横約0.6～0.7m）を掲げるとともに船尾にスパンカーを張って操業していた。</p> <p>(図1 参照)</p> <p>図1 たちうお引き縄漁の漁具概略図</p> <p>A船及びB船が操業していた漁場には、本事故当日、約10Mの範囲に50隻以上のたちうお引き縄漁船が集まっていた。</p> <p>たちうお引き縄漁船は、1回目の操業時には各船が一定の間隔で横に数列並び、一斉に風上に向かって引き始めるが、各船によって引く時間が異なり、また、漁模様を無線で連絡することになっているので、徐々に漁場を移動する船と操業する船が入り混じる状況になるものの、漁場を移動する船が操業中の船を避けるようにしていた。</p> <p>船長Aは、本事故当時、左舷船尾部で漁具の投入を行いながら、時々周囲の見張りを行っていたが、A船は操業中であったので、漁場を移動中の船がA船に接近するようであれば、移動中の船がA船を避けてくれるものと思っていた。</p>
<p>分析</p> <p>乗組員等の関与</p> <p>船体・機関等の関与</p> <p>気象・海象等の関与</p> <p>判明した事項の解析</p>	<p>A あり、B あり</p> <p>A なし、B なし</p> <p>A なし、B なし</p> <p>A船は、福江島北北西方沖において、たちうお引き縄漁をしながら西南西進中、船長Aが、漁場を移動中の船が操業中のA船を避けてくれるものと思い、見張りを適切に行っていなかったことから、B船の接近に気付くのが遅れ、声を出して注意喚起を行ったものの、B船と衝突したものと考えられる。</p> <p>船長Aは、たちうお引き縄漁船間においては、漁場を移動する船が</p>
