船舶事故調査報告書

平成28年9月1日
 運輸安全委員会（海事専門部会）議決
 委員 庄 司 邦 昭（部会長）
 委員 小須田 敏
 委員 根 本 美 奈

事故種類	衝突
発生日時	平成28年3月15日 09時00分ごろ
発生場所	佐賀県佐賀市戸ヶ里漁港戸ヶ里地区（早津江川） 早津江川口西灯台から真方位359° 3,650m付近 （概位 北緯33° 10.6′ 東経130° 19.5′）
事故の概要	漁船宝征丸は、西南西進中、また、漁船正寿丸は、停留中、両船が衝突した。 正寿丸は、船長が重傷を負い、船外機の破損等を生じ、また、宝征丸は、右舷船底外板に擦過傷を生じた。
事故調査の経過	平成28年3月22日、本事故の調査を担当する主管調査官（長崎事務所）ほか1人の地方事故調査官を指名した。 原因関係者から意見聴取を行った。
事実情報 船種船名、総トン数 船舶番号、船舶所有者等 L×B×D、船質 機関、出力、進水等	A 漁船 宝征丸、4.6トン SA3-17013（漁船登録番号）、個人所有 12.40m (Lr) × 2.58m × 0.93m、FRP ディーゼル機関、253.75kW、平成11年7月30日 第290-53702号（船舶検査済票の番号） B 漁船 正寿丸、0.98トン SA3-31739（漁船登録番号）、個人所有 6.30m (Lr) × 1.48m × 0.48m、FRP ガソリン機関、30kW（動力漁船登録票による）、昭和56年 9月11日
乗組員等に関する情報	A 船長A 男性 65歳 一級小型船舶操縦士・特殊小型船舶操縦士・特定 免許登録日 昭和52年8月2日 免許証交付日 平成24年6月5日 （平成29年7月23日まで有効） B 船長B 男性 78歳 一級小型船舶操縦士・特殊小型船舶操縦士・特定 免許登録日 昭和51年10月1日 免許証交付日 平成23年6月3日 （平成28年9月11日まで有効）

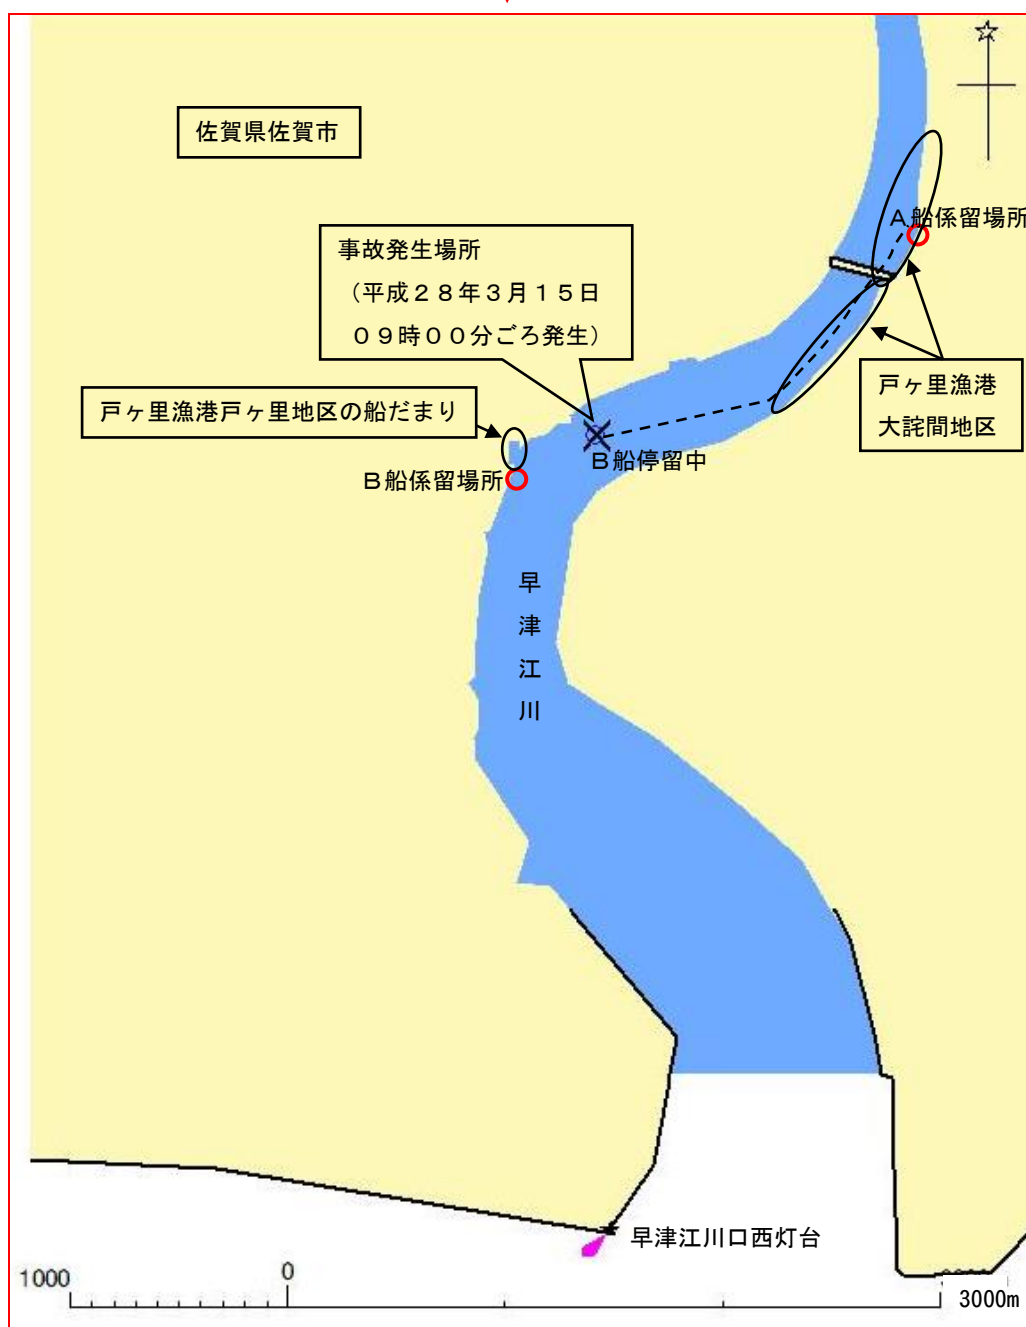
付図1 事故発生経過概略図

死傷者等	A なし B 重傷 1人(船長B)
損傷	A 右舷船底外板に擦過傷 B 船外機及び船尾部木製やり出しに破損、左舷船首部外板及び左舷船尾部外板に亀裂、左舷船尾部外板に擦過傷
気象・海象	気象：天気 晴れ、風向 北東、風速 約5～6m/s、視界 良好 海象：潮汐 上げ潮の初期
事故の経過	<p>A船は、船長Aほか甲板員1人(以下「甲板員A」という。)が乗り組み、早津江川の戸ヶ里漁港^{おおたぐま}大詫間地区の係留場所を発し、0.5海里レンジとしたGPSプロッターを作動させ、船長Aが操舵室右舷側にある椅子に腰を掛け、約5ノット(kn)の速力(対地速力、以下同じ。)で早津江川河口付近ののり養殖漁場に向けて同川を手動操舵で南西進した。</p> <p>船長Aは、戸ヶ里漁港大詫間地区の下流付近に差し掛かった頃、同漁港戸ヶ里地区の船だまりを船首目標とする針路に定めて船首方を見たところ、航行の支障となる船舶を見掛けなかったため、前路に他船はいないものと思い、約9knに増速して同漁港戸ヶ里地区を西南西進中、平成28年3月15日09時00分ごろ強い衝撃を受けた。</p> <p>船長Aは、A船の機関を中立にし、船尾方にB船を認めて反転してB船に近づいたところ、A船の船首部がB船の船尾部に衝突して乗り切ったことが分かったので、B船に接舷して甲板員Aを移乗させ、B船を近くの物揚げ場までえい航すると同時に119番通報した。</p> <p>B船は、船長Bが1人で乗り組み、しじみ漁の目的で戸ヶ里漁港戸ヶ里地区の係留場所を発して同地区船だまりの北東方沖約400mの漁場に到着し、船首を西南西方に向け、機関をかけた状態で停留を始めた。</p> <p>船長Bは、周囲を確認したところ接近する他船を見掛けなかったため、しじみ漁に先立ち、B船の右舷中央部に立ってバケツで川の水を汲み、甲板上を濡らす作業を終えた頃、突然身体に激痛を感じた。</p> <p>船長Bは、B船の船上にいたところをA船に救助されて救急車で病院に搬送され、外傷性くも膜下出血、右頭頂部挫創等と診断された。</p> <p>(付図1 事故発生経過概略図 参照)</p>

<p>参考</p>	<p>今後の同種事故等の再発防止に役立つ事項として、次のことが考えられる。</p> <ul style="list-style-type: none"> ・常時適切な見張りを行うこと。
