船舶事故調査報告書

事故種類	乗揚
発生日時	平成28年4月30日 23時00分ごろ
発生場所	長崎県平戸市生月島南西岸 生月長瀬鼻灯台から真方位270° 300m付近 （概位 北緯33° 21.7′ 東経129° 23.8′）
事故の概要	漁船俊漁丸は、南進中、乗り揚げた。 俊漁丸は、船底外板に破口を生じた。
事故調査の経過	平成28年5月9日、本事故の調査を担当する主管調査官（長崎事務所）ほか1人の地方事故調査官を指名した。 原因関係者から意見聴取を行った。
事実情報 船種船名、総トン数 船舶番号、船舶所有者等 L×B×D、船質 機関、出力、進水等	漁船 俊漁丸、4.92トン NS3-58707（漁船登録番号）、個人所有 10.60m (Lr) × 2.39m × 0.80m、FRP ディーゼル機関、漁船法馬力数70、昭和53年9月18日
乗組員等に関する情報	船長 男性 81歳 一級小型船舶操縦士・特殊小型船舶操縦士・特定 免許登録日 昭和50年1月10日 免許証交付日 平成26年7月8日 （平成31年8月2日まで有効）
死傷者等	なし
損傷	船底外板に破口（全損）
気象・海象	気象：天気 曇り、風 なし、視界 良好 海象：海上 平穏 月没時刻：11時53分
事故の経過	本船は、船長が1人で乗り組み、僚船と共に平戸市館浦漁港を出港し、生月島西方沖でいか一本釣り漁を終えて同漁港に帰港することとし、約4.5ノットの対地速力で、生月長瀬鼻灯台の灯光を左舷船首方に見る針路として生月島西方沖を手動操舵により南進した。 船長は、平成28年4月30日23時00分ごろ突然衝撃を受けて周囲を見たところ、長瀬鼻西端の岩場に乗り揚げたことに気付き、機関を後進にかけて離礁しようとしたものの本船が動かなかったため、本事故の発生を携帯電話で友人に連絡したのち、近くの岩場に避難し

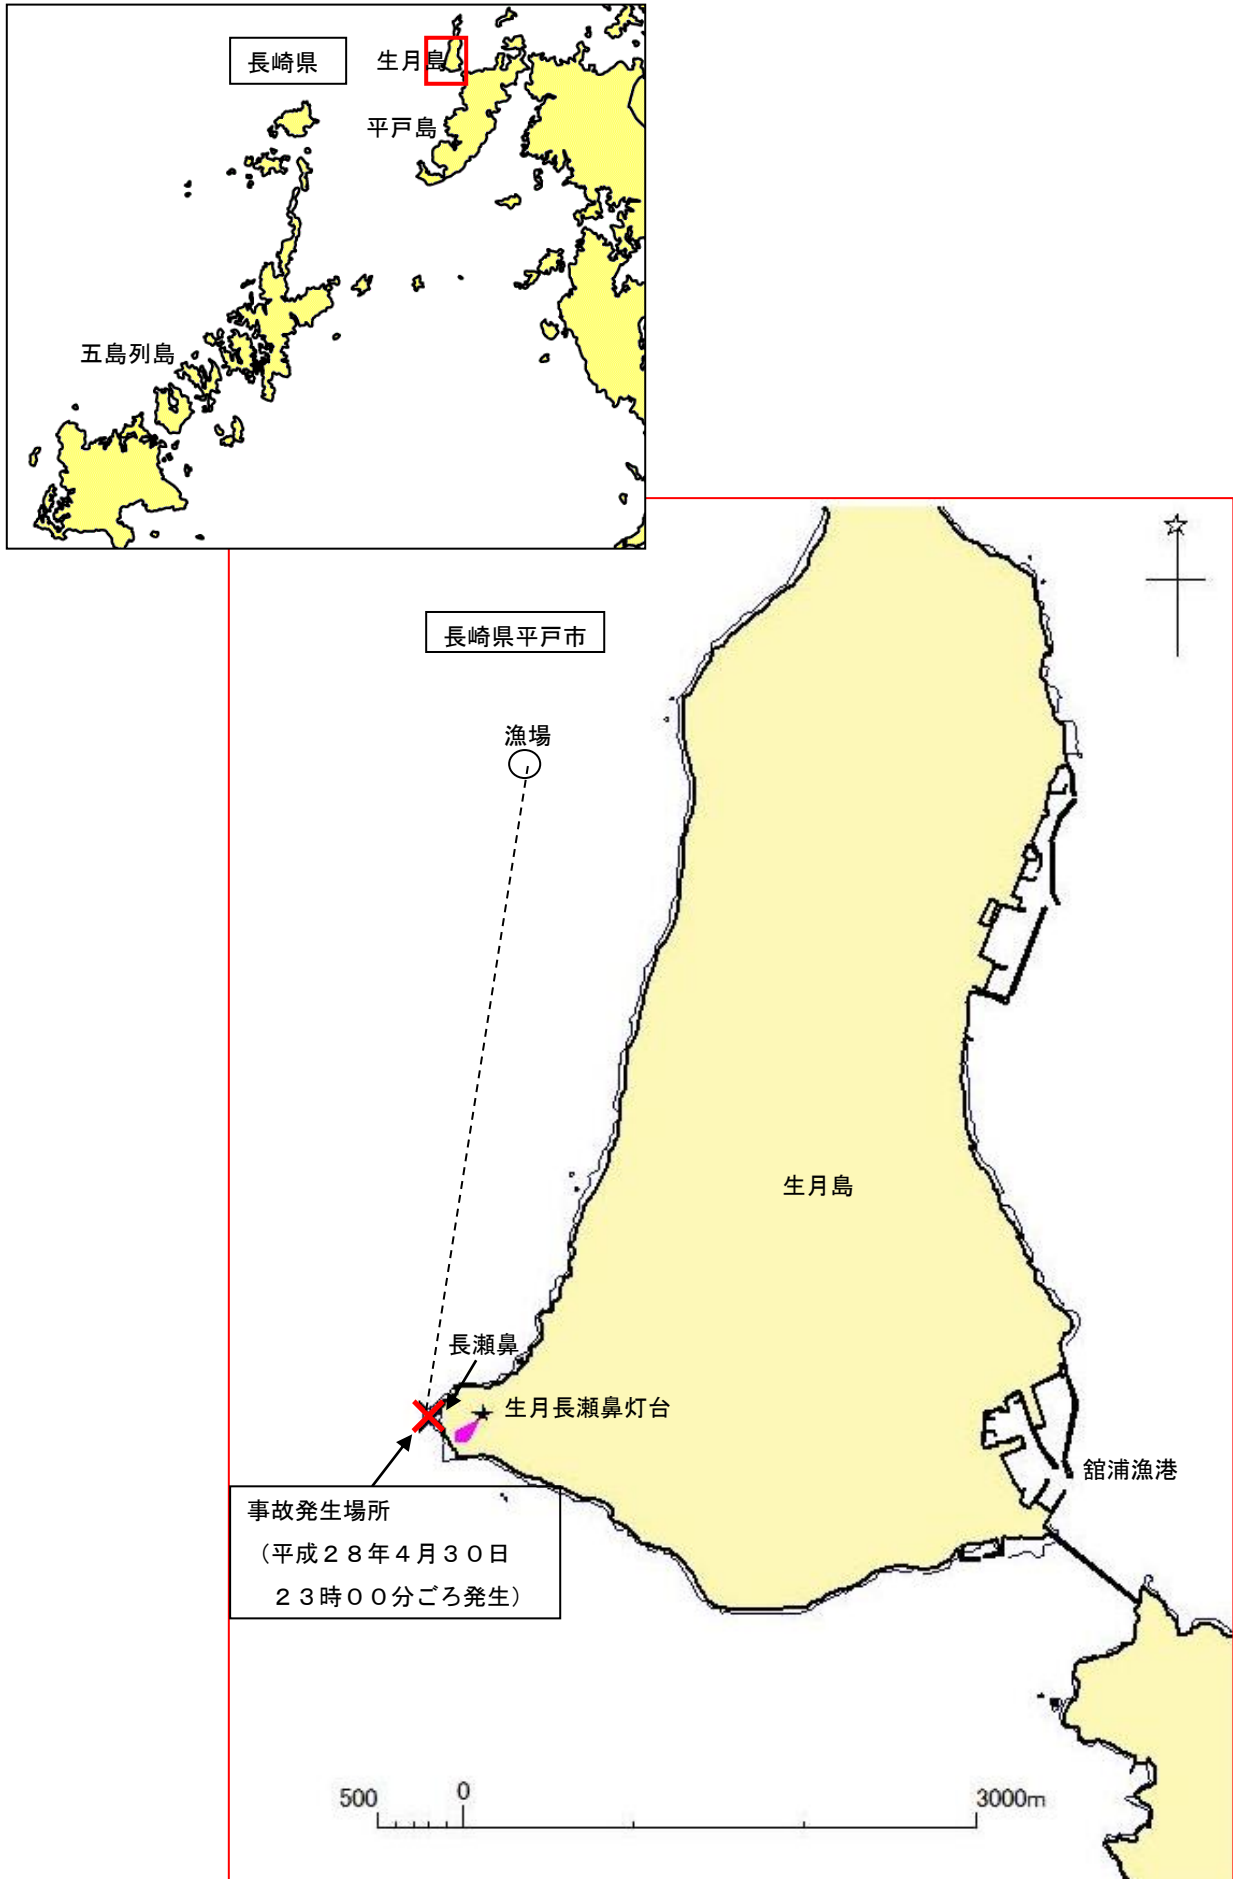
付図1 事故発生経過概略図

<p>た。</p> <p>船長は、岩場にいた釣り人からの118番通報により来援した巡視艇で館浦漁港に帰った。</p> <p>本船は、5月1日所属する漁業協同組合が手配したクレーン台船により吊り上げられ、同台船に乗せられて館浦漁港に搬送されたが、後日、廃船処分とされた。</p> <p>(付図1 事故発生経過概略図 参照)</p>
<p>その他の事項</p>	<p>本船の喫水は、船首約0.4m、船尾約0.8mであった。</p> <p>本船は、レーダー及びGPSプロッターが装備されていなかった。</p> <p>本船は、いつも生月島西方沖で操業しており、ふだん漁場までの往復はレーダー及びGPSプロッターを装備した僚船の後方を追従するようにして航行していたが、本事故当時は釣果がなかったので本船だけ先に帰航を開始した。</p> <p>船長は、本船が目測で定めた針路で長瀬鼻から十分に離れて航行しているものと思っていたので、生月長瀬鼻灯台の灯光を見失ったが、ふだんの針路との違いが分からなかった。</p> <p>船長は、ふだんどおり僚船と共に帰航し、僚船の後方を追従するようにして航行していれば乗り揚げるとはなかったかもしれないと、本事故後に思った。</p> <p>船長は、17時ごろ出港していか一本釣り漁を行い、翌日03時～06時ごろ帰港し、昼寝をして17時ごろ出港するという操業を3～4日繰り返していたが、本事故当時、疲れや眠気は感じていなかった。</p>
<p>分析</p> <p>乗組員等の関与</p> <p>船体・機関等の関与</p> <p>気象・海象等の関与</p> <p>判明した事項の解析</p>	<p>あり</p> <p>なし</p> <p>なし</p> <p>本船は、月明かりなどがない状況下の生月島西方沖を単独で南進中、船長が、ふだん僚船を頼りにその後方を追従していたことから、生月長瀬鼻灯台を利用して離岸距離を把握することができず、長瀬鼻西端付近に向けて航行し、長瀬鼻の岩場に乗り揚げたものと考えられる。</p> <p>船長は、本船にレーダー及びGPSプロッターを装備していなかったことから、ふだん漁場までの往復はレーダー及びGPSプロッターを装備した僚船を頼りにその後方を追従していたものと考えられる。</p>
