船舶事故調査報告書

平成28年9月8日
 運輸安全委員会（海事専門部会）議決
 委員 庄 司 邦 昭（部会長）
 委員 小須田 敏
 委員 根 本 美 奈

| 事故種類 | 衝突 |
| 発生日時 | 平成27年4月15日 10時09分ごろ |

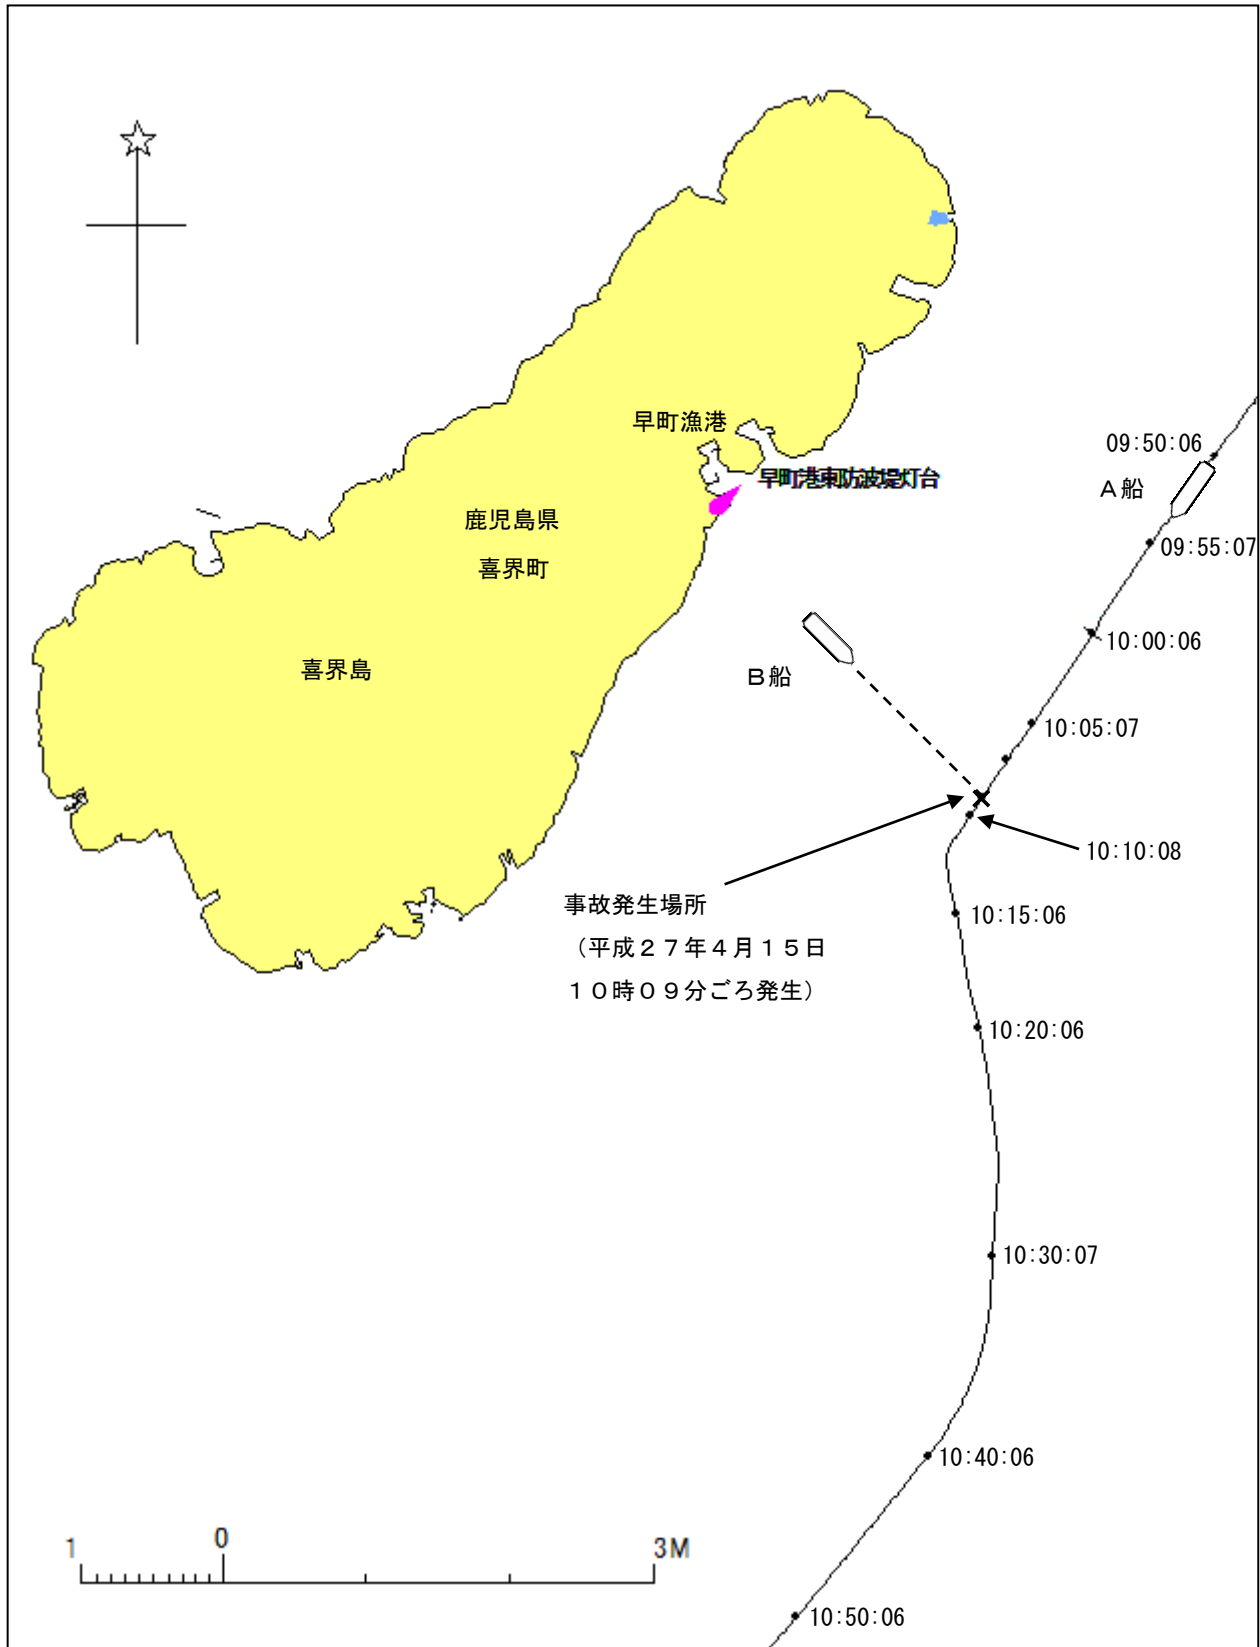
付図1 事故発生経過概略図

| 事故の経過 | A船は、船長A及び航海士Aほか14人(中華人民共和国籍13人、ベトナム社会主義共和国籍1人)が乗り組み、台湾に向けて京浜港川崎区を出港し、平成27年4月15日10時ごろ喜界島東方沖を南西進していた。 A船は、海上保安庁から任意での調査協力依頼を受け、17日09時30分ごろ鹿児島県奄美市名瀬港に入港した。 B船は、船長Bが1人で乗り組み、喜界町早町漁港を出港し、右舷側から引き縄を出し、漁場に向けて真方位約135°の針路及び約6ノット(kn)の対地速力で自動操舵により喜界島東方沖を航行していた。 船長Bは、北東方の遠方に大型船を認めたが、大型船はいつも喜界島から約20~30M離して航行していたので、喜界島付近には接近しないだろうと思った。 B船は、船長Bが、海上が時化で僚船も出ていなかったため、周囲に他船はいないものと思い、船尾甲板で仕掛けを作るなどの作業を行っていたところ、15日10時09分ごろ、B船の左舷側に大型船が衝突し、転覆した。 船長Bは、船外に投げ出され、海面上に浮上した際に南西方へ航行を続ける大型船を認めた。 B船が所属する漁業協同組合は、21時07分ごろ、B船が漁に出たのち戻らないので、海上保安庁に捜索を要請した。 船長Bは、転覆したB船の船底部に乗っていたところ、16日00時02分ごろ海上保安庁の航空機に発見され、巡視艇に救助されて名瀬港に運ばれ、搬送された病院で低体温、脱水、頭部打撲傷、足切創及び左角膜びらんと診断された。 B船は、早町漁港沖まで巡視艇にえい航された後、僚船にえい航が引き継がれ、早町漁港で陸揚げされた。 |

| 分析 乗組員等の関与 船体・機関等の関与 気象・海象等の関与 判明した事項の解析 | <p>A 不明、B あり</p> <p>A 不明、B なし</p> <p>A 不明、B なし</p> <p>A船は、喜界島東方沖を南西進中、B船と衝突したものと考えられるが、航海士Aから情報を得ることができなかったため、衝突に至る状況を明らかにすることはできなかった。</p> <p>B船は、喜界島東方沖を南東進中、船長Bが、周囲に他船はいないものと思いき、船尾甲板で仕掛けを作るなどの作業を行っていて見張りを行っていなかったことから、接近するA船に気付かずに航行し、A船と衝突したものと考えられる。</p> |
