## 船舶事故調査報告書

事故種類	乗揚
発生日時	平成27年7月17日 16時50分ごろ
発生場所	沖縄県久米島町兼城港南西方沖 兼城港第1号灯標から真方位289°120m付近 （概位 北緯26°19.8′ 東経126°45.2′）
事故の概要	遊漁船あかね丸は、北東進中、乗り揚げた。 あかね丸は、船底外板の擦過傷等を生じた。
事故調査の経過	平成27年7月23日、本事故の調査を担当する主管調査官（那覇事務所）ほか1人の地方事故調査官を指名した。 原因関係者から意見聴取を行った。
事実情報 船種船名、総トン数 船舶番号、船舶所有者等 L×B×D、船質 機関、出力、進水等	遊漁船 あかね丸、9.1トン ON2-0859（漁船登録番号）、個人所有 13.55m×3.26m×1.04m、FRP ディーゼル機関、356.72kW、平成13年4月23日 第296-21450号（船舶検査済票の番号）
乗組員等に関する情報	船長 男性 63歳 一級小型船舶操縦士・特殊小型船舶操縦士・特定 免許登録日 平成4年12月9日 免許証交付日 平成23年12月20日 （平成29年12月8日まで有効）
死傷者等	なし
損傷	船底外板に擦過傷、プロペラ翼及び舵板に曲損等
気象・海象	気象：天気 曇り、風向 北東、風力 3、視界 良好 海象：波高 約1.0m、潮汐 上げ潮の中央期
事故の経過	本船は、船長が1人で乗り組み、釣り客4人を乗せ、久米島南西方沖の漁礁での釣りを終え、平成27年7月17日16時00分ごろ兼城港に向けて約10ノットの対地速力で自動操舵により北東進していた。 本船は、兼城港の南西方沖3海里（M）付近に差し掛かった頃、船長が操舵室で渡し板に腰を掛けて前路及び兼城港港口付近を確認した後、居眠りに陥り、16時50分ごろ兼城港南西方沖の干出浜に乗り

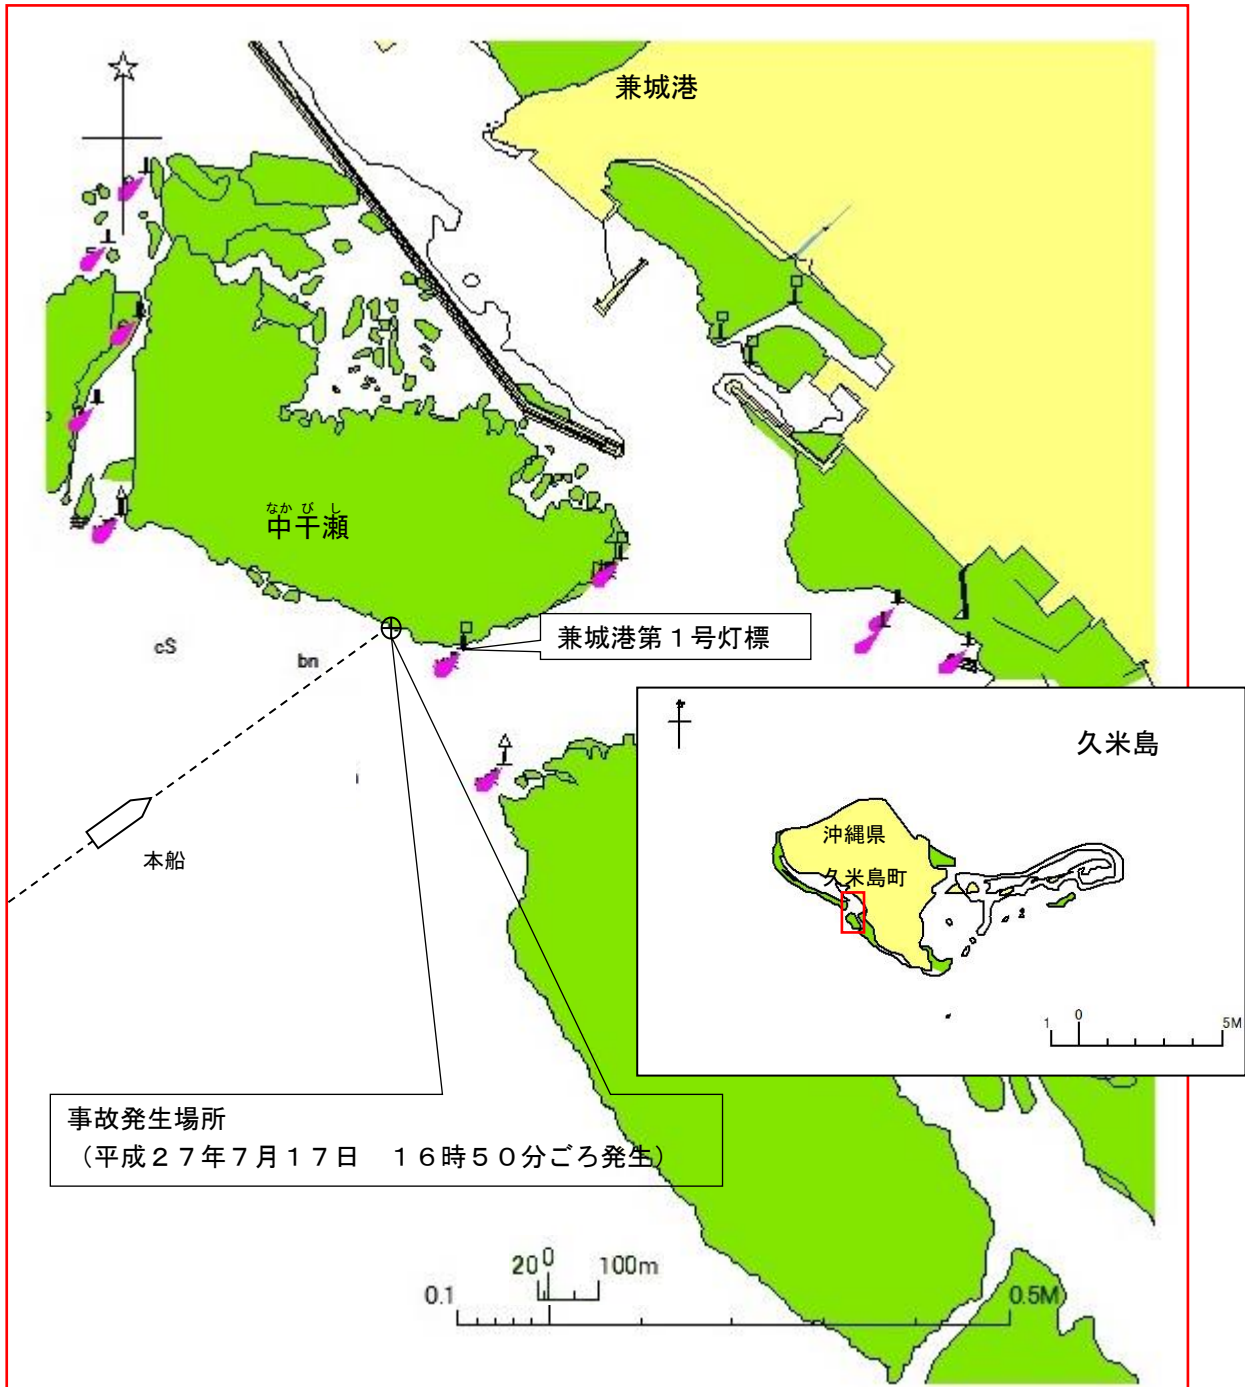
付図1 事故発生経過概略図

<p>揚げた。</p> <p>船長は、大きな音と衝撃によって目を覚まして乗揚に気づき、釣り客の安否を確認し、機関室を見て浸水していないことが分かったものの、本船が満ち潮と波によって更に乗り揚げたことを認めて自力での離礁をすることが不可能と判断し、付近を航行していた僚船及び所属する漁業協同組合に携帯電話で救助を要請した。</p> <p>本船は、漁業協同組合から連絡を受けた消防本部、僚船等により離礁した後、えい航されて兼城港に入港した。</p> <p>(付図1 事故発生経過概略図 参照)</p>
<p>その他の事項</p>	<p>本事故当時の喫水は、船首約0.5m、船尾約1.5mであった。</p> <p>海図W224(久米島 兼城)によれば、本事故発生場所は、干出浜(さんご礁)である。</p> <p>船長は、本事故発生海域付近の水路を航行して漁場に向かう経験が約20年あり、兼城港港口付近が広範囲に干出浜が広がり、他船の航行が多いので自動操舵から手動操舵に切り替えた操船が必要なことを理解していた。</p> <p>船長は、今までに操船中に眠気を覚ます目的で顔を洗ったり、コーヒーを飲んだり、操舵室から出て外気に当たったりしていたが、本事故当時、何もしていなかった。</p> <p>釣り客全員は、本事故時、本船の船首側甲板上に座っていたが、けがもなく無事であった。</p> <p>船長は、釣り客を乗船させる際、2日以上連続した深夜操業を避けており、15日から16日の深夜にかけて操業を行ったものの、朝方に兼城港に帰港して休養しており、本事故当時、疲れは感じておらず、健康状態も良好であった。</p> <p>船長は、兼城港港口に近づき、自動操舵から手動操舵に切り替えようとした矢先のことで、兼城港付近に航行する船舶がないことを確認して気の緩みで寝てしまったと思った。</p> <p>船長及び釣り客全員は、救命胴衣を着用していた。</p>
<p><b>分析</b></p> <p>乗組員等の関与</p> <p>船体・機関等の関与</p> <p>気象・海象等の関与</p> <p>判明した事項の解析</p>	<p>あり</p> <p>なし</p> <p>なし</p> <p>本船は、兼城港南西方沖を自動操舵により北東進中、船長が、居眠りに陥ったことから、兼城港南西方沖の干出浜に乗り揚げたものと考えられる。</p> <p>船長は、兼城港付近に航行する船舶がないことを確認して気が緩んだこと、及び操縦席に腰を掛けた状態で操船したことから、覚醒水準が低下して居眠りに陥ったものと考えられる。</p>
