船舶事故調査報告書

平成28年9月8日
 運輸安全委員会（海事専門部会）議決
 委員 庄 司 邦 昭（部会長）
 委員 小須田 敏
 委員 根 本 美 奈

事故種類	乗揚
発生日時	平成27年10月27日 20時20分ごろ
発生場所	沖縄県糸満市糸満漁港南方の干出浜 トコマサリ礁灯標から真方位055° 0.8海里（M）付近 （概位 北緯26° 06.2′ 東経127° 38.9′）
事故の概要	漁船第三裕清丸 ^{ゆうせい} は、南進中、干出浜に乗り揚げた。 第三裕清丸は、右舷船底外板の破口等を生じた。
事故調査の経過	平成27年11月11日、本事故の調査を担当する主管調査官（那覇事務所）を指名した。 なお、後日、1人の地方事故調査官を新たに指名した。 原因関係者から意見聴取手続きを行った。
事実情報 船種船名、総トン数 船舶番号、船舶所有者等 L×B×D、船質 機関、出力、進水等	漁船 第三裕清丸、9.1トン MZ2-3253（漁船登録番号）、個人所有 11.85m（Lr）×2.89m×1.66m、FRP ディーゼル機関、367.75kW、平成4年3月27日 第295-33413号（船舶検査済票の番号）
乗組員等に関する情報	船長 男性 63歳 一級小型船舶操縦士・特殊小型船舶操縦士・特定 免許登録日 平成4年1月30日 免許証交付日 平成27年5月21日 （平成32年5月20日まで有効）
死傷者等	なし
損傷	右舷船底外板に破口、主機等に濡損（全損）
気象・海象	気象：天気 晴れ、風向 北北西、風速 約6.8m/s、視界 良好 海象：海上 平穏
事故の経過	本船は、船長が1人で乗り組み、GPSプロッターを作動させて糸満漁港を出港し、約5ノットの対地速力で自動操舵装置の遠隔操舵ダイヤルを使用して同漁港西方沖に向かった。 船長は、糸満漁港西方沖において、船首を南に向け、GPSプロッターのカーソルを糸満市喜屋武 ^{きやぶ} 西方1M沖付近に合わせて目的の場所として針路を設定し、画面上で目的の場所まで表示された点線を見て、自動操舵装置の設定モードをナビモード（GPSプロッターから

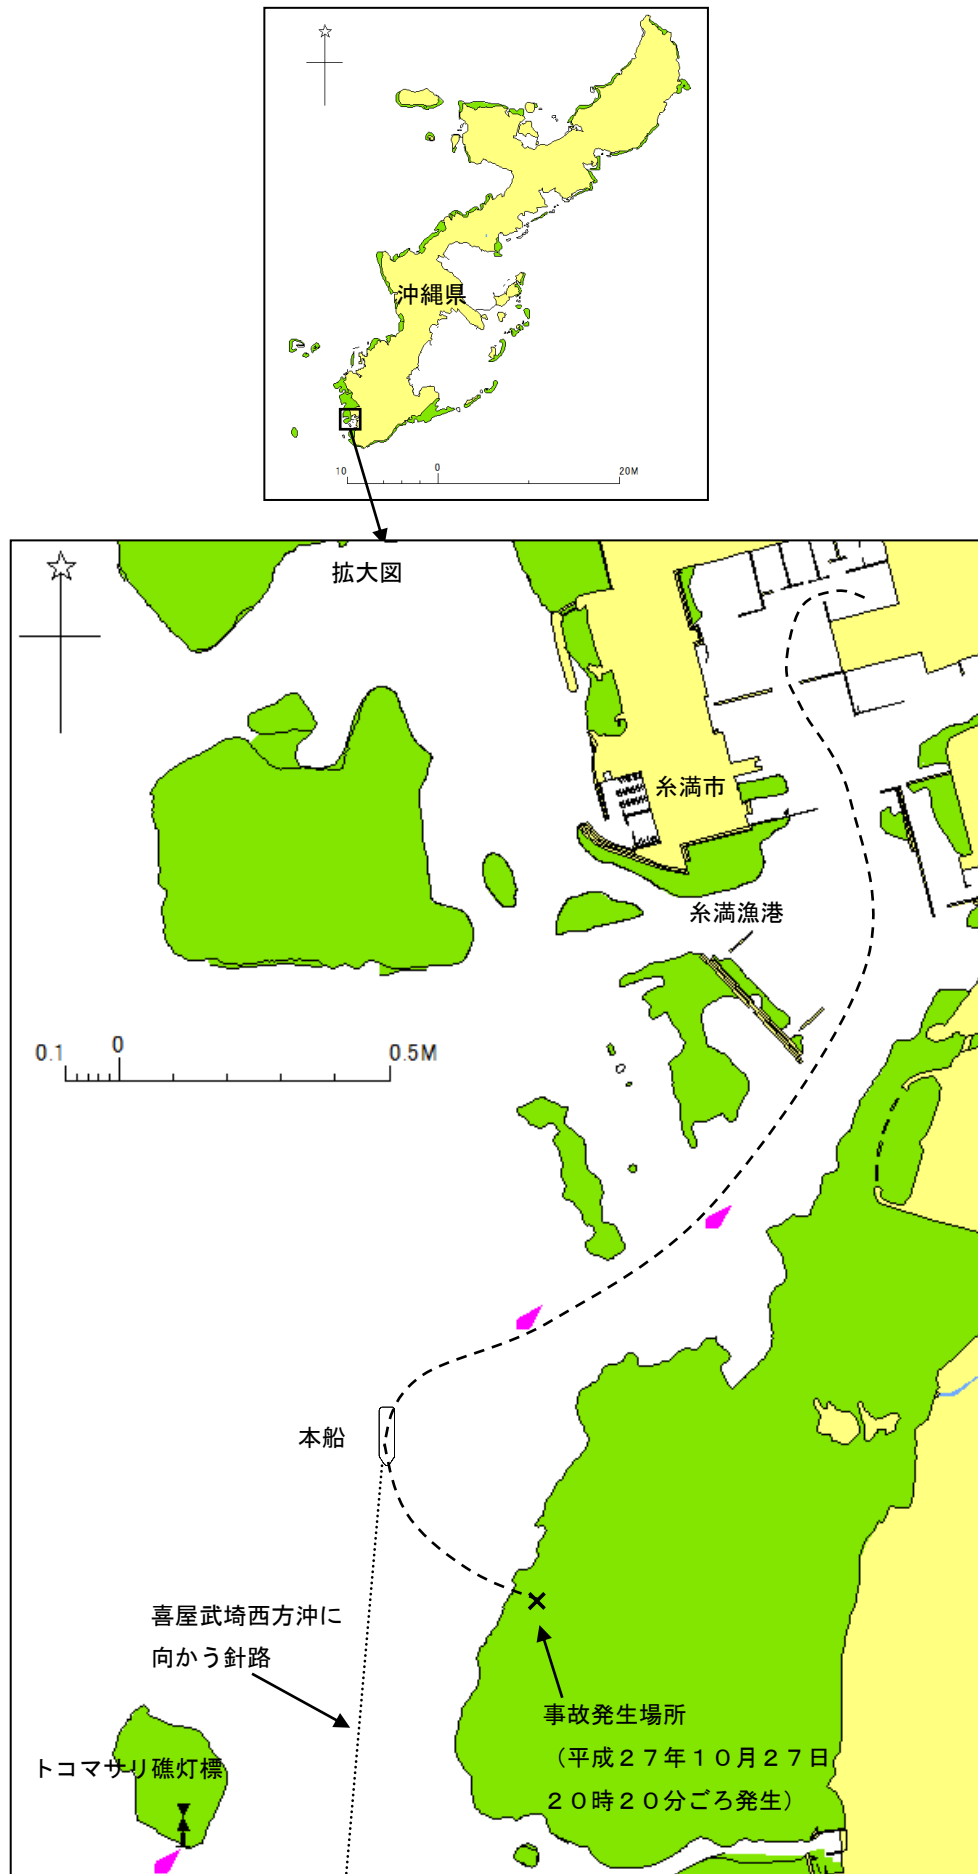
付図1 事故発生経過概略図

<p>判明した事項の解析</p>	<p>本船は、糸満漁港西方沖をナビモードで南進する際、GPSプロッターに入力した喜屋武埼西方沖に向かう針路を設定したものの、船長が、船尾で食器などの洗い物を行い、見張りを適切に行っていなかったことから、設定した針路を外れて航行していることに気付かず、同漁港南方の干出浜に乗り揚げたものと考えられる。</p> <p>船長がナビモードに切り替えたものの、設定した針路を外れて航行した状況については、明らかにすることはできなかった。</p>
<p>原因</p>	<p>本事故は、夜間、本船が、糸満漁港西方沖をナビモードで南進する際、GPSプロッターに入力した喜屋武埼西方沖に向かう針路を設定したものの、船長が、船尾で食器などの洗い物を行い、見張りを適切に行っていなかったため、設定した針路を外れて航行していることに気付かず、同漁港南方の干出浜に乗り揚げたことにより発生したものと考えられる。</p>
<p>参考</p>	<p>今後の同種事故等の再発防止に役立つ事項として、次のことが考えられる。</p> <ul style="list-style-type: none"> ・自動操舵装置や遠隔操舵ダイヤルなどの作動状況を適切に確認すること。 ・常時、周囲の見張りを適切に行うこと。
