船舶事故調査報告書

事故種類	転覆
発生日時	平成27年8月29日 07時49分ごろ
発生場所	北海道広尾町楽古川河口付近 十勝港外北防波堤灯台から真方位318° 1,560m付近 (概位 北緯42° 18.8′ 東経143° 19.6′)
事故の概要	プレジャーボート幸臣丸は、釣りの目的で停留中、転覆した。 幸臣丸は、船外機の濡損等を生じた。
事故調査の経過	平成28年1月25日、本事故の調査を担当する主管調査官（函館事務所）ほか1人の地方事故調査官を指名した。 原因関係者から意見聴取を行った。
事実情報 船種船名、総トン数 船舶番号、船舶所有者等 L×B×D、船質 機関、出力、進水等	プレジャーボート 幸臣丸、1.0トン 200-40395北海道、株式会社すて一ぶるす 6.48m (Lr) × 1.93m × 0.76m、FRP ガソリン機関、47.80kW、平成3年10月
乗組員等に関する情報	船長 男性 49歳 二級小型船舶操縦士 免許登録日 平成26年8月4日 免許証交付日 平成26年8月4日 (平成31年8月3日まで有効)
死傷者等	なし
損傷	船外機に濡損、操船コンソールに破損等
気象・海象	気象：天気 曇り、風向 北北西、風力 2、視界 良好 海象：波高 約1.5～2.0m
事故の経過	本船は、船長が1人で乗り組み、知人1人（以下「同乗者」という。）を乗せ、広尾町十勝港を出港し、平成27年8月29日07時10分ごろ同港北方の楽古川河口付近でうねりに船首を向け、川の流れて沖側に流されないよう、船外機の操縦レバーを後進と中立の交互に操作して停留し、操船コンソール後方の椅子に腰を掛けて右舷船尾方に釣りざおを出し、船尾でクーラーボックスに腰を掛けて右舷側に釣りざおを出した同乗者と共に釣りを行った。 船長は、沖から寄せる波高約1.5～2.0mのうねりに時折視線を向け、釣りざおに注意を向けて釣りを続けていたところ、船首が南東

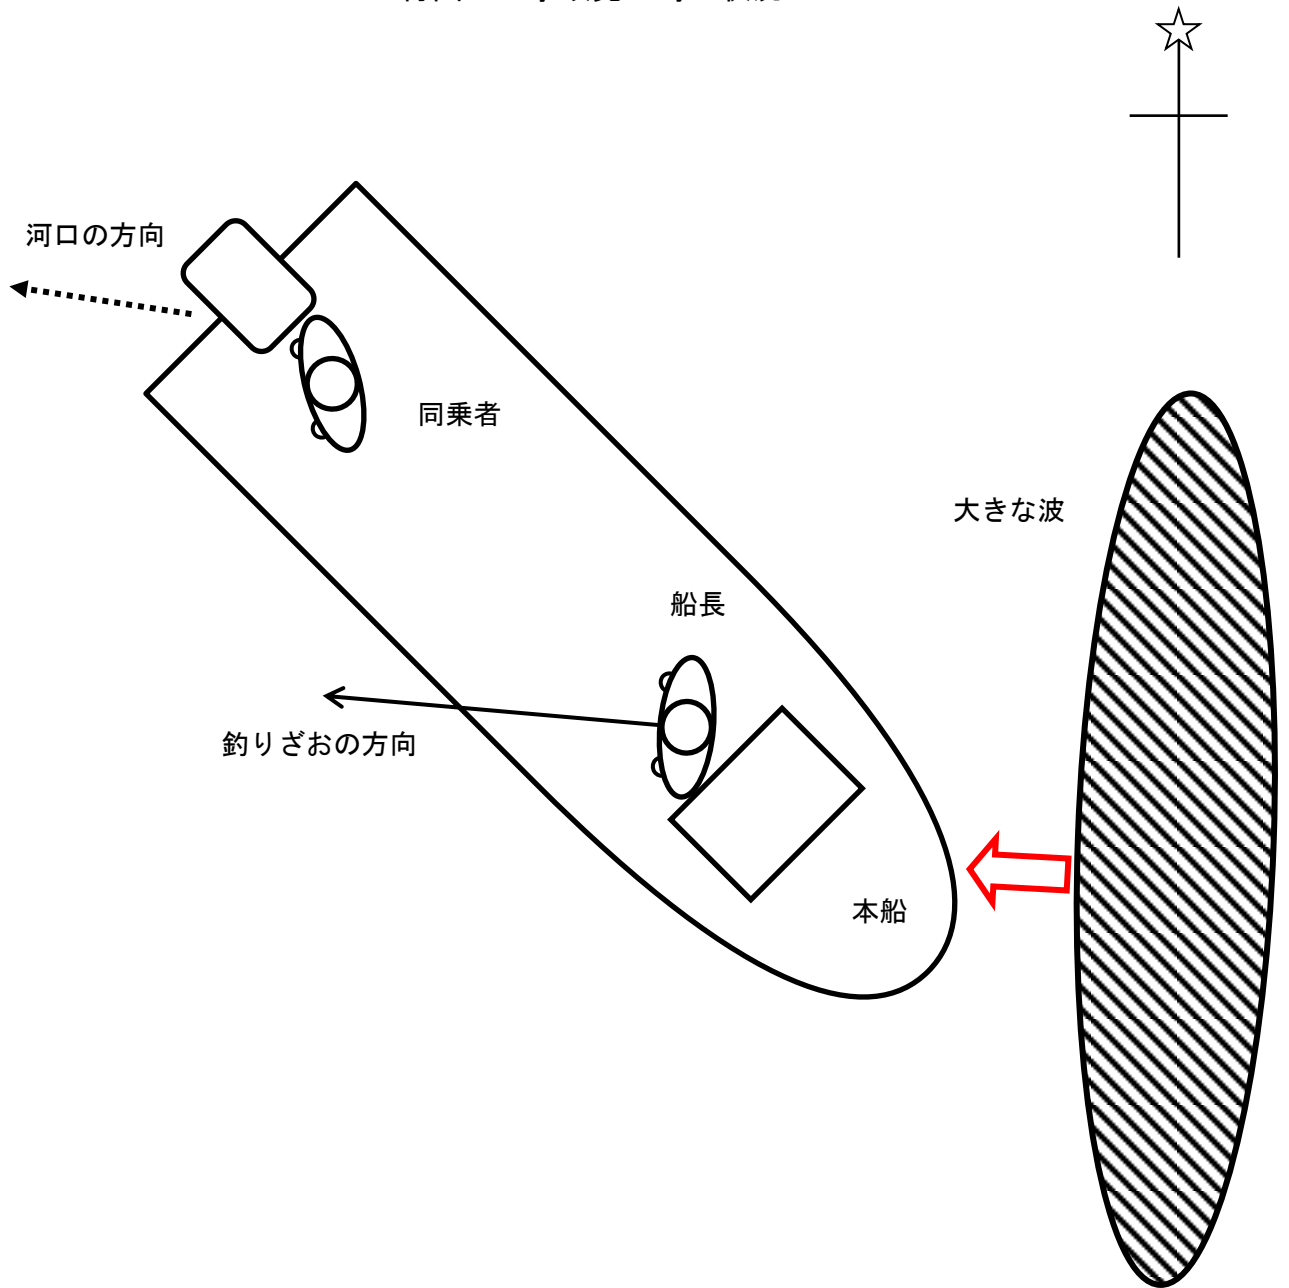
付図2 事故発生時の状況

<p>方を向いていたとき、「あっ」という小さな声が聞こえたような気がして振り返ると、左舷船首方から迫る大きな波頭が頭上に達していることに気付いた。</p> <p>本船は、船長がどうすることもできず、07時49分ごろ、瞬時に転覆して海岸に向かって流された。</p> <p>船長及び同乗者は、落水した後、転覆した本船の船底に上がったところ、大きな波を受けて再び落水し、自力で海岸まで泳ぎ、本事故発生場所付近の海岸にいた釣り人に引き揚げられた。</p> <p>本船は、本事故後、重機で引き揚げられ、造船所に運ばれた。</p> <p>(付図1 事故発生場所概略図、付図2 事故発生時の状況 参照)</p>
<p>その他の事項</p>	<p>船長は、過去に本船より一回り小さい船を借り、何度も楽古川河口付近で釣りをしたことがあるので、本事故発生場所の南方及び北東方の2か所で波が起きやすいことを経験上知っていた。</p> <p>船長は、8月28日、インターネットにより予想波高が約1.5mとの情報を入手し、及び広尾町在住の知人に電話をかけ、十勝港周辺の波浪は弱まるだろうとの情報を入手して釣りを実施することとした。</p> <p>船長は、釣りをしている間、釣りざおに注意を向けながら沖から寄せるうねりにも視線を向けていたが、本事故発生時は釣りざおに長く注意を向けていたので、大きな波の接近に気付かなかったと、本事故後に思った。</p> <p>船長は、本事故発生直前、「あっ」という小さな声が聞こえたような気がしたので、本事故後、同乗者に尋ねたところ、同乗者からはそのような声を発してはいない旨を告げられたので、海岸にいた釣り人のうち、誰かが本船に向かって声をかけたのではないかと思った。</p> <p>船長及び同乗者は、救命胴衣を着用していた。</p> <p>北海道十勝地方の波浪注意報は、8月22日に発表され、26日に解除されていた。</p> <p>本事故発生場所付近の水深は、約5mであった。</p>
<p>分析</p> <p>乗組員等の関与</p> <p>船体・機関等の関与</p> <p>気象・海象等の関与</p> <p>判明した事項の解析</p>	<p>あり</p> <p>なし</p> <p>あり</p> <p>本船は、十勝港北方の楽古川河口付近において、船首方から波高約1.5～2.0mのうねりを受けながら釣りの目的で停留中、左舷船首方から大きな波を受けたことから、転覆したものと考えられる。</p> <p>船長は、釣りざおに注意を向けていたことから、大きな波の接近に気付かなかったものと考えられる。</p>

<p>中、左舷船首方から大きな波を受けたため、転覆したことにより発生したものと考えられる。</p>
<p>参考</p>	<p>本事故後、船長は、今後海岸線付近で釣りをを行う際は、魚群探知機で水深を確認し、水深約5 mより浅い海域を避けることとした。</p> <p>今後の同種事故等の再発防止に役立つ事項として、次のことが考えられる。</p> <ul style="list-style-type: none"> ・ 海岸線付近で釣りをを行う場合、波が起きやすいことを考慮し、波浪に対する見張りを十分に行うこと。 ・ 出発前に予定海域の波浪の状況を観察し、うねりが十分に弱まるまで出航を見合わせることを望ましい。
