船舶事故調査報告書

運輸安全委員会（海事専門部会）議決

事故種類	旅客負傷
発生日時	平成27年10月7日 15時00分ごろ
発生場所	北海道佐呂間町富 ^{きろま} 武 ^{とつぶし} 士漁港 富 ^{きろま} 武 ^{とつぶし} 士港北防波堤灯台から真方位186°280m付近 (概位 北緯44°05.8′ 東経143°48.4′)
事故の概要	旅客船アザラシは、僚船に横着け中、下船する旅客が回転したタラップから落下して負傷した。
事故調査の経過	平成27年12月3日、本事故の調査を担当する主管調査官（函館事務所）ほか1人の地方事故調査官を指名した。 原因関係者から意見聴取を行った。
事実情報 船種船名、総トン数 船舶番号、船舶所有者等 L×B×D、船質 機関、出力、進水等	旅客船 アザラシ、5トン未満 200-23922 北海道、株式会社北見自動車検査センター 10.07m (Lr) × 2.75m × 1.03m、FRP ディーゼル機関、169.17kW、平成5年3月
乗組員等に関する情報	船長 男性 68歳 一級小型船舶操縦士・特殊小型船舶操縦士・特定 免許登録日 昭和53年5月26日 免許証交付日 平成25年2月5日 (平成30年3月17日まで有効) 運航管理者 男性 68歳 一級小型船舶操縦士・特殊小型船舶操縦士・特定 免許登録日 平成元年12月22日 免許証交付日 平成26年3月3日 (平成31年12月21日まで有効) 旅客A 女性 60歳
死傷者等	軽傷 1人（旅客A）
損傷	なし
気象・海象	気象：天気 晴れ、風向 南東、風力 1、視界 良好 海象：海上 平穏、水温 約16℃
事故の経過	本船は、株式会社サロマ湖アザラシ観光船（以下「運航会社」という。）が運航する旅客船で、船長が1人で乗り組み、旅客Aほか旅客3人及び船長の家族4人を乗せ、富 ^{きろま} 武 ^{とつぶし} 士漁港を出港してサロマ湖周遊

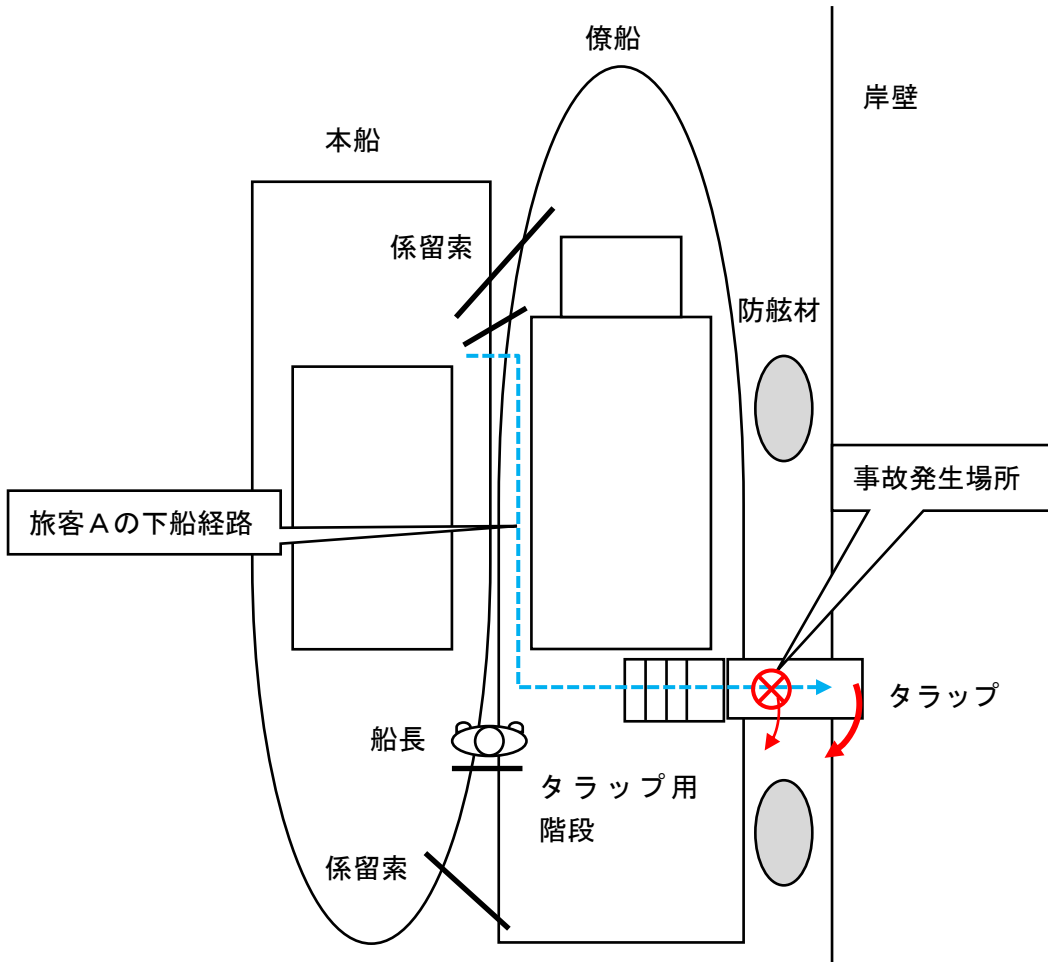
付図3 事故発生状況図

<p>観光に向かった。</p> <p>船長は、約1時間の周遊観光を終え、平成27年10月7日14時55分ごろ、定係岸壁に係留している僚船の左舷側に本船の左舷側を横着けし、係留索を取り終えた後、本船の船首部舷側と僚船の船尾部舷側を^{また}跨いで僚船の手すりをつかみ、旅客に下船の準備が整ったことを伝えた。</p> <p>旅客Aは、本船から僚船に移乗して僚船の後部甲板に置かれたタラップ用階段を上り、列の先頭でタラップを渡り始めたところ、タラップが右方に回転し、15時00分ごろ、岸壁と僚船との約1mの隙間に落下した。</p> <p>船長は、本船に残った家族の方に視線を向けていたとき、「落ちた」という声で振り向いて本事故の発生を知り、他の旅客の協力を得て意識を失って海面に浮いていた旅客Aを僚船に引き揚げた。</p> <p>船長は、意識を取り戻した旅客Aを自宅まで運び、シャワーを浴びさせ、着替えさせた後、救急車を手配し、北海道北見市内の病院まで搬送した。</p> <p>旅客Aは、診察の結果、後日、左肋骨骨折、^{けいつい}頸椎捻挫等と診断された。</p> <p>(付図1 事故発生場所概略図、付図2 事故発生場所概略図：拡大、付図3 事故発生状況図、付図4 推測される本事故発生時のタラップの状況、写真1 本船と岸壁の状況、写真2 僚船の状況参照)</p>
<p>その他の事項</p>	<p>船長は、知人である運航会社の運航管理者からの口頭による依頼を受け、平成23年ごろから年間5～6回、本船を運航していた。</p> <p>運航管理者は、ふだん、自ら船長として本船を運航していた。</p> <p>運航会社は、本船のほかにもう1隻の旅客船を運航しており、本事故当日は、僚船を定係岸壁に右舷横着けさせ、岸壁と本船との間の浮き棧橋として使用していた。</p> <p>運航管理者は、本事故当日、旅客からの問合せ電話により運航予約が入っていることを思い出し、急きょ、富武漁港近隣に居住する船長に本船の運航を依頼した。</p> <p>運航管理者は、船長に対し、安全管理規程に基づく安全教育を実施していなかった。</p> <p>運航管理者は、本事故発生時、事業許可申請書に記載された措置のうち、次の事項を実施させていなかった。</p> <ul style="list-style-type: none"> ・旅客の乗降施設については、タラップ用階段及びタラップの手すりを連結ロープで結ぶこと。 ・タラップについては、落下防止ネットを設備すること。 ・旅客の乗降時については、岸壁に1人、船内に2人の作業員を配置して旅客の誘導補助に当たること。

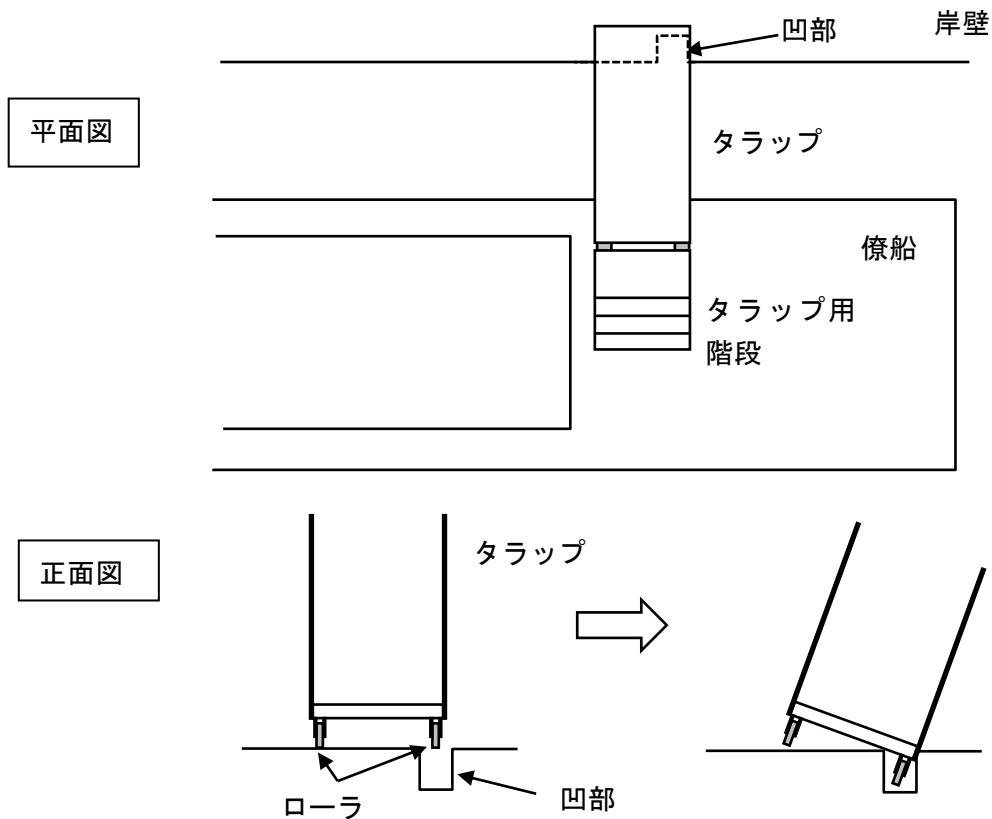
付図4 推測される本事故発生時のタラップの状況

<p>旅客Aは、タラップを渡り始めたとき、タラップが右方に回転することに気付き、まずい、と思った時点から救助されて岸壁上を歩いていることに気付くまでの間の記憶を喪失していた。</p> <p>タラップは、長さ約1.65m、幅約0.50mで、両側に高さ約0.80mの手すりが設けられ、岸壁側の端部から約0.32mの底面にローラが2個装備されていた。</p> <p>僚船が係留されていた岸壁上には、先端に約0.20m四方の凹部が4か所設けられ、同凹部の内側には係船環が設置されていた。</p>
<p>分析</p> <p>乗組員等の関与 船体・機関等の関与 気象・海象等の関与 判明した事項の解析</p>	<p>あり あり なし</p> <p>本船は、富武士漁港において、岸壁に係留した僚船に横着け中、旅客Aが、僚船を経由して下船する際、タラップが右方に回転したことから、岸壁と僚船との隙間に落下して負傷したものと考えられる。</p> <p>旅客Aがタラップを渡り始めた際、タラップ底面右側のローラが岸壁先端部の凹部上に位置していたこと、及びタラップ用階段とタラップの手すり同士が連結ロープで結ばれていなかったことから、タラップが右方に回転した可能性があると考えられるが、その状況を明らかにすることはできなかった。</p> <p>運航管理者は、安全管理規程に基づく安全教育を実施していなかったことから、タラップ用階段及びタラップの手すりを連結ロープで結ぶ措置が採られていなかったものと考えられる。</p>
<p>原因</p>	<p>本事故は、本船が、富武士漁港において、岸壁に係留した僚船に横着け中、旅客Aが、僚船を経由して下船する際、タラップが右方に回転したため、岸壁と僚船との隙間に落下したことにより発生したものと考えられる。</p>
<p>参考</p>	<p>本事故発生後、運航管理者は北海道運輸局から指導を受け、以下の是正措置を回答した。</p> <ul style="list-style-type: none"> ・安全管理規程に規定された作業基準中、船長と作業員の作業内容を見直すこととした。 ・タラップのロックが外れた場合においても旅客が転落することのないよう、連結ロープの固縛を確実にすることとした。 ・乗下船時、旅客に対する注意喚起を確実に実施することとした。 ・運航管理者を始めとする全職員に対し、安全教育を実施することとした。 <p>今後の同種事故等の再発防止に役立つ事項として、次のことが考えられる。</p> <ul style="list-style-type: none"> ・運航管理者は、安全管理規程を熟知し、同規程に基づいて運航するよう努めるほか、日頃から現状と規程上の相違を把握し、常に
