船舶事故調査報告書

事故種類	乗揚
発生日時	平成28年4月9日 04時20分ごろ
発生場所	静岡県伊東市手石島 ^{ていし} 東南東方沖 伊東港東防波堤灯台から真方位091° 1.6海里（M）付近 （概位 北緯34° 58.4′ 東経139° 08.2′）
事故の概要	遊漁船第八よしゆき丸は、南東進中、岩に乗り揚げた。 第八よしゆき丸は、釣り客5人が負傷し、船首部船底外板に破口を生じた。
事故調査の経過	平成28年4月9日、本事故の調査を担当する主管調査官（横浜事務所）ほか1人の地方事故調査官を指名した。 原因関係者から意見聴取を行った。
事実情報 船種船名、総トン数 船舶番号、船舶所有者等 L×B×D、船質 機関、出力、進水等	遊漁船 第八よしゆき丸、6.6トン 241-10457静岡、個人所有 10.51m（Lr）×3.02m×1.19m、FRP ディーゼル機関、316.30kW、平成2年6月
乗組員等に関する情報	船長 男性 67歳 一級小型船舶操縦士・特殊小型船舶操縦士・特定 免許登録日 平成9年5月23日 免許証交付日 平成24年4月10日 （平成29年5月22日まで有効） 釣り客A 男性 51歳
死傷者等	重傷 1人（釣り客A）、軽傷 4人（釣り客）
損傷	船首部船底外板に破口
気象・海象	気象：天気 晴れ、風向 北北東、風力 1、視界 良好 海象：波高 約0.5m、潮汐 上げ潮の中央期 日出時刻：05時22分
事故の経過	本船は、船長が1人で乗り組み、釣り客Aほか釣り客4人を乗せ、東京都伊豆大島沖の釣り場に向け、平成28年4月9日04時06分ごろ、法定灯火を表示して伊東市伊東港を出港した。 船長は、ふだん、GPSプロッターに、伊東港の東方にある手石島の北側を通過し、同島と‘手石島の東南東方約460m離れた所に位置する尾根と呼称されている岩’（以下「本件岩」という。）との間を

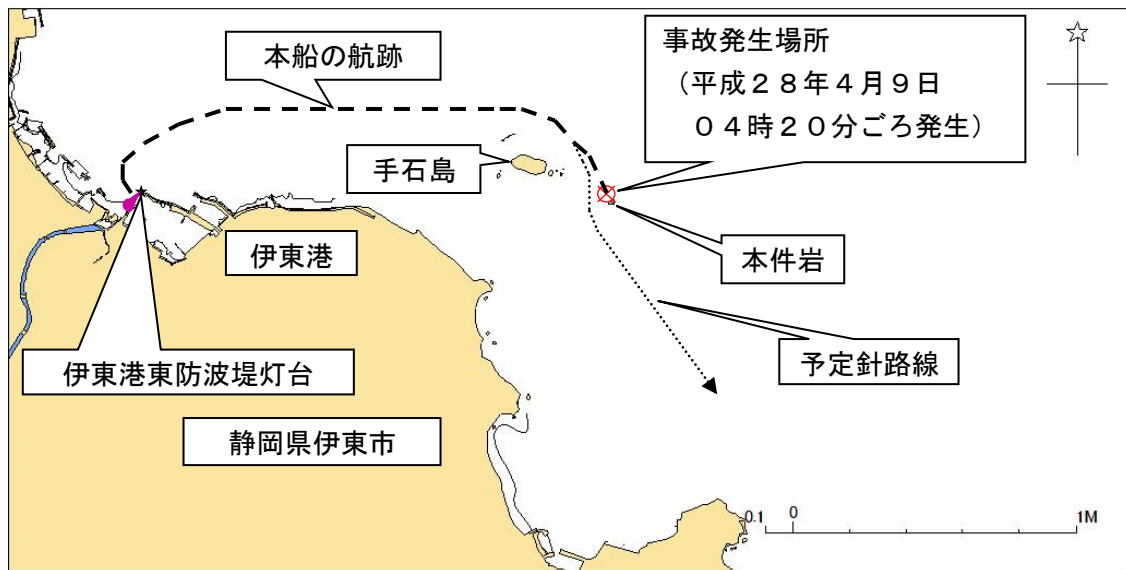
付図1 事故発生経過概略図

<p>南進した後、南東進して伊豆大島沖の釣り場に向かう針路線を入力しており、その針路線を航行するようにしていた。</p> <p>船長は、出港後、予定の針路線を約8ノットの対地速力で航行し、手石島の北側から針路を南に向けようと右舵を取って変針中、本船の右舷方に赤灯を見せて北進する小型の反航船を視認した。</p> <p>船長は、反航船が、手石島の西側に向かうのか、同島と本件岩との間を航行するのが掴めず^{つか}にいたところ、右舷方に見えていた反航船の赤灯が、緑灯に変わったので、本船と右舷対右舷で通過するものと思い、舵を戻して南東進し、反航船の動静に注意を向けて航行した。</p> <p>本船は、船長が、反航船との距離を見極めながら同じ針路で航行していたところ、04時20分ごろ反航船との衝突のおそれなくなったので、南進しようとした際、突然停止し、本件岩に乗り揚げた。</p> <p>本船は、船長が、釣り客の安否を確認したところ、釣り客全員が負傷したことを知り、また、船首船底に破口が生じたが、浸水がなく、自力での航行が可能であったので、機関を後進にかけて離礁し、伊東港に帰った。</p> <p>船長は、釣り客を下船させた後、04時39分ごろ119番に通報して救急車を要請した。</p> <p>釣り客5人は、救急車で病院に搬送され、釣り客Aが、全治約2週間の頭部挫創、両肩関節打撲症と診断され、ほかの釣り客4人は、肩、顔面の打撲、唇の切創等であった。</p> <p>(付図1 事故発生経過概略図、写真1 本船 参照)</p>
<p>その他の事項</p>	<p>本船の喫水は、船首約0.75m、船尾約0.80mであった。</p> <p>本船内には、定員分の12着の救命胴衣が保管されていたが、釣り客5人は、本事故当時、各自が持参した救命胴衣を着用していた。</p> <p>本件岩は、水上岩であったが、標識灯がなかったので、船長は、ふだん、夜間航行を行う際には、レーダーで手石島及び本件岩を確認するようにしていた。</p>
<p>分析</p> <p>乗組員等の関与</p> <p>船体・機関等の関与</p> <p>気象・海象等の関与</p> <p>判明した事項の解析</p>	<p>あり</p> <p>なし</p> <p>なし</p> <p>本船は、手石島東南東方沖を南東進中、船長が、反航船の動静に注意を向けていたことから、予定針路線より東側に逸れて本件岩に向けて航行していることに気付かず、本件岩に乗り揚げたものと考えられる。</p> <p>船長は、反航船との距離を見極めようとしていたことから、反航船の動静に注意を向けていたものと考えられる。</p>

<p>原因</p>	<p>本事故は、夜間、本船が、手石島東南東方沖を南東進中、船長が、反航船の動静に注意を向けていたため、予定針路線より東側に逸れて</p>

本件岩に向けて航行していることに気付かず、本件岩に乗り揚げたことにより発生したものと考えられる。
参考	<p>今後の同種事故等の再発防止に役立つ事項として、次のことが考えられる。</p> <ul style="list-style-type: none"> ・ 夜間、岩礁等の存在する狭い海域で他船と行き会う時は、レーダー及びGPSプロッターで船位を確認しながら、岩礁等の危険物に注意して航行すること。
