船舶事故調査報告書

平成28年8月25日
 運輸安全委員会（海事専門部会）議決
 委員 庄 司 邦 昭（部会長）
 委員 小須田 敏
 委員 根 本 美 奈

事故種類	衝突
発生日時	平成27年12月28日 08時24分ごろ
発生場所	三重県南伊勢町吉津港 吉津灯台から真方位139°600m付近 （概位 北緯34°16.2′ 東経136°30.6′）
事故の概要	漁船年光丸は、南東進中、また、漁船漁正丸は、航行中、両船が衝突した。 漁正丸は、船長が死亡し、左舷船尾部外板に亀裂等を生じ、また、年光丸は、船首部外板に擦過傷を生じた。
事故調査の経過	平成27年12月28日、本事故の調査を担当する主管調査官（横浜事務所）ほか1人の地方事故調査官を指名した。 原因関係者から意見聴取を行った。
事実情報 船種船名、総トン数 船舶番号、船舶所有者等 L×B×D、船質 機関、出力、進水等	A 漁船 年光丸、3.56トン ME3-43824（漁船登録番号）、個人所有 10.13m (Lr) × 1.96m × 0.66m、FRP ディーゼル機関、114.00kW、昭和53年11月12日 第243-39628号（船舶検査済票の番号） B 漁船 漁正丸、0.2トン ME3-55968（漁船登録番号）、個人所有 5.30m (Lr) × 1.10m × 0.48m、木 ディーゼル機関、漁船法馬力数6、昭和61年12月20日
乗組員等に関する情報	A 船長A 男性 75歳 一級小型船舶操縦士・特殊小型船舶操縦士・特定 免許登録日 昭和50年12月5日 免許証交付日 平成27年12月14日 （平成33年3月12日まで有効） B 船長B 男性 81歳 一級小型船舶操縦士・特殊小型船舶操縦士・特定 免許登録日 昭和50年8月29日 免許証交付日 平成27年12月14日 （平成33年3月19日まで有効）
死傷者等	A なし

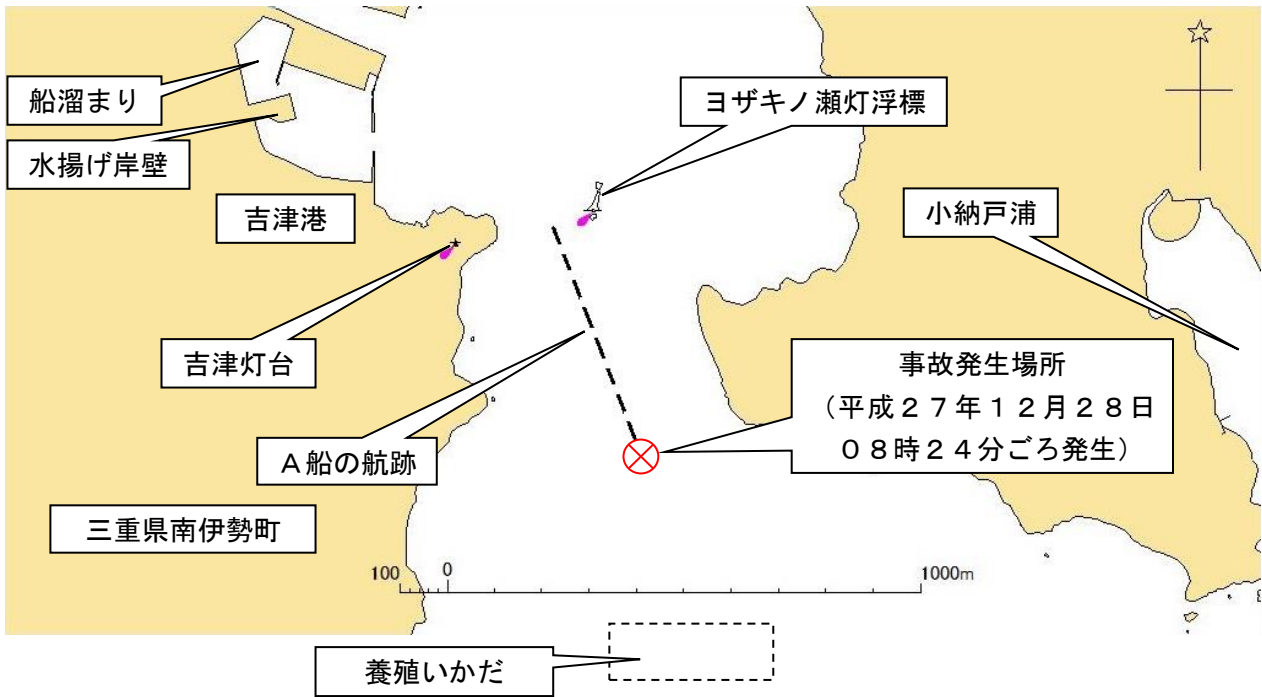
付図1 事故発生経過概略図

B 死亡 1人（船長B）
損傷	A 船首部外板に擦過傷 B 左舷船尾部外板に亀裂を伴う破損
気象・海象	気象：天気 晴れ、風向 北西、風力 3、視界 良好 海象：波向 北西、波高 約0.2～0.3m、潮汐 高潮時
事故の経過	<p>A船は、船長Aが1人で乗り組み、平成27年12月28日08時15分ごろ南伊勢町小納戸浦<small>おなんどうぼ</small>に向けて吉津港の船溜まりを出航し、ヨザキノ瀬灯浮標を通過して約7ノットの対地速力で南東進した。</p> <p>船長Aは、A船の操舵室において、舵輪の船尾方に設置された板に腰を掛けた状態で操船していたところ、吉津灯台の南東方沖において、08時24分ごろドンという衝撃を感じ、機関を中立にした。</p> <p>船長Aは、操舵室を出て操舵室前の甲板で周囲を見回し、船尾方からA船の右舷方を無人の状態で追い越していくB船を認め、改めて船尾方を見たところ、さざえ突き漁業に使用する胸当てが海面に浮いており、浮上して来た船長Bを認めた。</p> <p>船長Aは、A船を回頭させて船長Bに近づき、船長Bの着衣を捕まえたが、乾舷が高くて引き揚げられずにいたところ、付近の養殖いかだの上においてA船の動きを不審に思った知人（以下「救助者A」という。）が電話をかけてきたので救助を要請した。</p> <p>A船は、船長Aが、来援した救助者A等と共に船長Bを甲板上に引き揚げ、救助者Aの船舶により吉津港の水揚げ岸壁にえい航された。</p> <p>B船は、船長Bが1人で乗り組み、08時10分ごろ僚船数隻と共に吉津港の水揚げ岸壁を出航した後、吉津灯台の南東方沖においてA船と衝突した。</p> <p>B船は、来援した別の救助者の船により吉津港の水揚げ岸壁にえい航された。</p> <p>船長Bは、吉津港で、死亡と判断され、病院で死因が大動脈離断と検案された。</p> <p>（付図1 事故発生経過概略図 参照）</p>
その他の事項	<p>船長Aは、ふだん、沖の漁場に向けて外洋を航行するときには、サングラスを使用するようにしていたものの、本事故当時は、小納戸浦の漁場に向かっていたので、まだサングラスを使用しておらず、船首方の見張りを裸眼で行っていた。</p> <p>船長Aは、40年近くの漁業経験を有し、本事故発生海域を毎日のように航行していた。</p> <p>さざえ漁を行う漁船は、ふだんどおり08時00分のサイレンを合図に漁場に向かって出港していた。</p> <p>船長Aは、本事故当日、早く出港する予定であったが、出港前に僚船の人達と暖を取りながら話をしていたので、いつもより出航が遅かった。</p>

<p>船長Aは、本事故当時、ほぼ船首方にある太陽が眩^{まぶ}しくて正面が見えにくい状態であったが、他船がないものと思い、同じ速力で航行した。</p> <p>救助者Aは、養殖いかだの上で給餌^{きゅうじ}を行っていたとき、旋回を続けるA船を認め、不審に思って船長Aに電話したところ、船長Aから救助を要請されたので、同いかだにいた仲間と共にA船に向かった。</p> <p>船長Bは、A船に救助された際、右頭部から左胸にかけて切創等が見られた。</p> <p>B船は、乾舷が低く、船体が灰色であった。</p> <p>本事故発生海域付近における本事故時の太陽の方位は約131°、高度は約13°であった。</p> <p>文献（「太陽光の海面反射が沿岸照度に与える影響」、大野香織、白岩加奈江、芳賀万里子、坪松学、土木学会関東支部技術研究発表会講演、2004年発表）によれば、太陽高度の低い時刻に低角度反射光量がかなりあり、水域が南側にある場合、太陽高度が30°～40°以下で輝くような眩しい太陽反射直達光が多く発生する。</p>
<p>分析</p> <p>乗組員等の関与 船体・機関等の関与 気象・海象等の関与 判明した事項の解析</p>	<p>A あり、B 不明 A なし、B 不明 A あり、B 不明</p> <p>A船は、吉津灯台の南東方沖を南東進中、船長Aが、船首方の太陽光が逆光で眩しくて正面が見えにくい状況下、前路に他船がないものと思い、見張りを適切に行っていなかったことから、B船に向かって航行していることに気付かず、同じ速力で航行し、その船首部がB船の左舷船尾部と衝突したものと考えられる。</p> <p>船長Aは、さざえ漁を行う漁船が、ふだんどおり08時00分のサイレンを合図に漁場に向かって出港していたことから、前路に他船がないと思ったものと考えられる。</p> <p>B船は、吉津灯台の南東方沖において、A船と衝突したものと考えられる。</p> <p>B船は、A船と衝突後、機関を中立としたA船を追い越していったことから、航行中であった可能性があると考えられる。</p> <p>船長Bは、船長Aが衝撃を感じた後にA船の船尾方に浮上したことから、両船が衝突した際に落水し、死亡した可能性があると考えられるが、船長Bが落水し、死亡するに至った状況を明らかにすることはできなかった。</p> <p>船長Bの死因は、大動脈離断であった。</p>

<p>一部は、次の自主的改善措置を採った。</p> <ul style="list-style-type: none"> ・ 船尾付近に約 1.0～1.5mのさおを立て目立ちやすい旗を掲示する。 ・ 今後、乾舷が低い小型船舶は、船体やカム口（機関室の蓋）の塗色を目立ちやすい色に塗り替える。 <p>今後の同種事故等の再発防止に役立つ事項として、次のことが考えられる。</p> <ul style="list-style-type: none"> ・ 太陽光により船首方の見張りをしにくいときは、サングラスを使用し、減速するなどの措置を講ずること。
--	--
