船舶事故調査の経過報告について

平成28年9月29日
運輸安全委員会

旅客フェリーさんふらわあ だいせつ火災事故に係る 船舶事故調査について（経過報告）

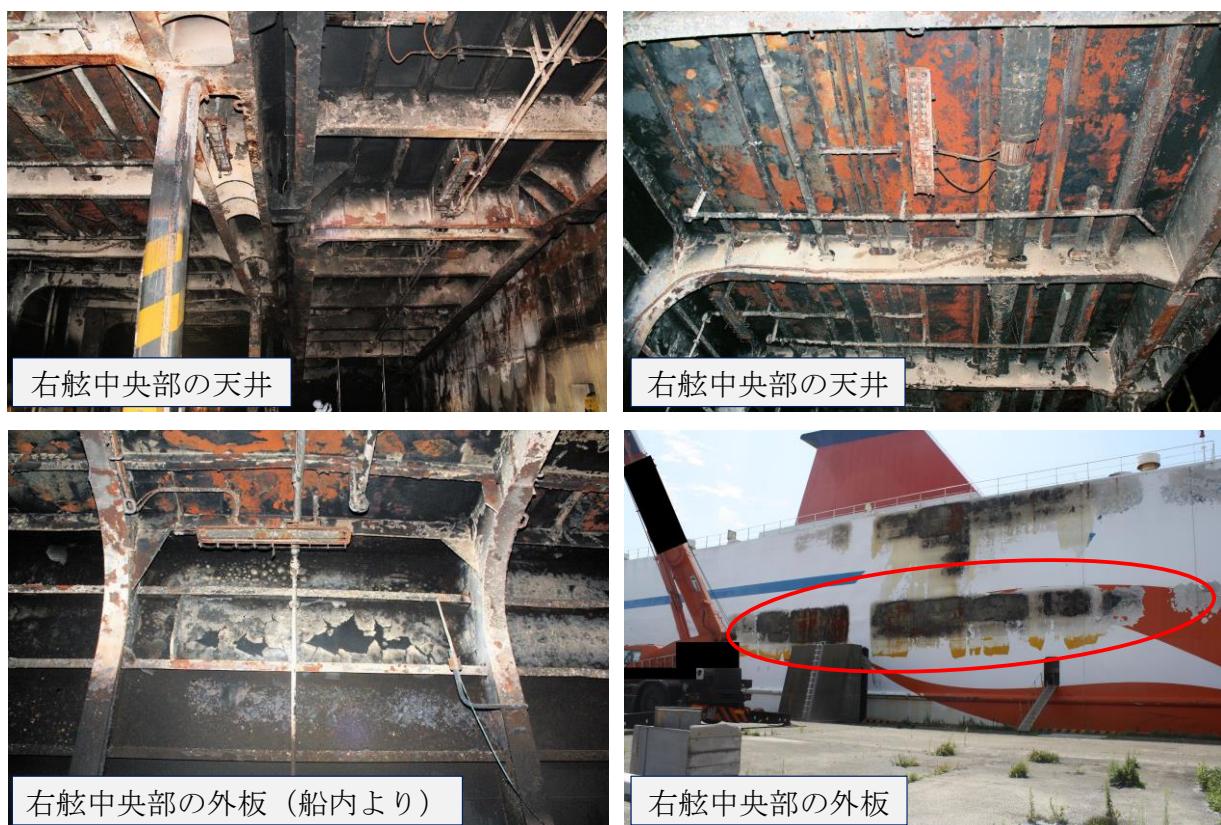
写真 1 第 2 甲板右舷中央部の損傷状況

- (1) 第 2 甲板右舷中央部の甲板、外板等に焼損及び曲損を生じた。(写真 1 参照)

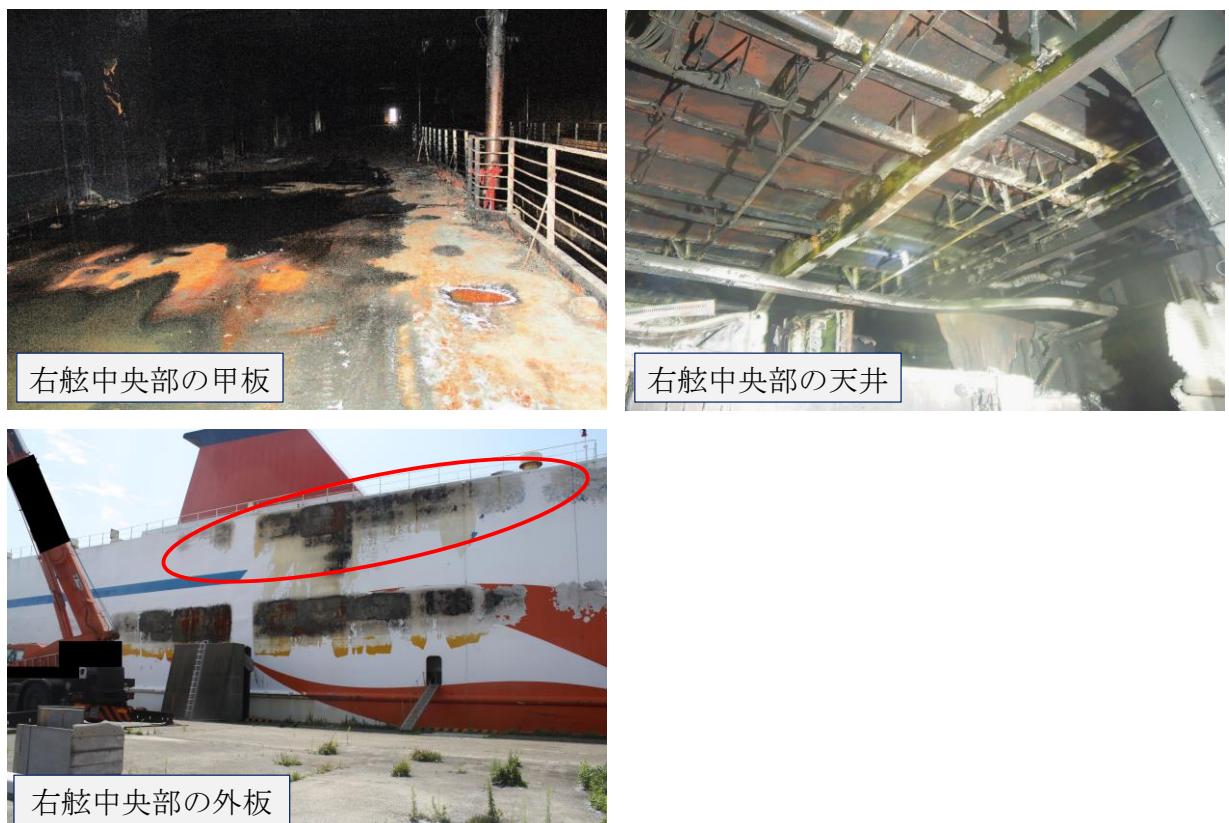
写真2 第3甲板右舷中央部の損傷状況

(2) 第3甲板右舷中央部の甲板、外板等に焼損及び曲損を生じた。(写真2参照)

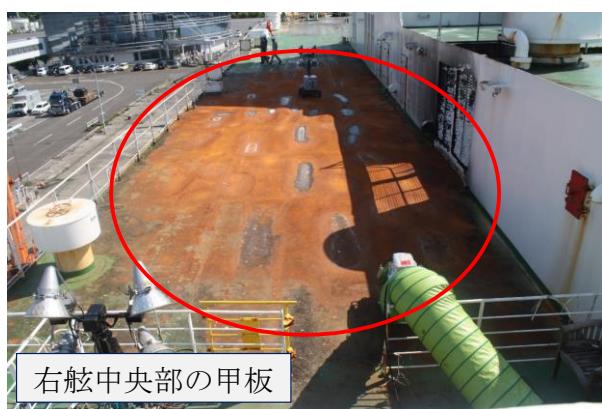
写真3 第4甲板右舷中央部の損傷状況

(3) 第4甲板右舷中央部の甲板等に焼損及び曲損を生じた。(写真3参照)

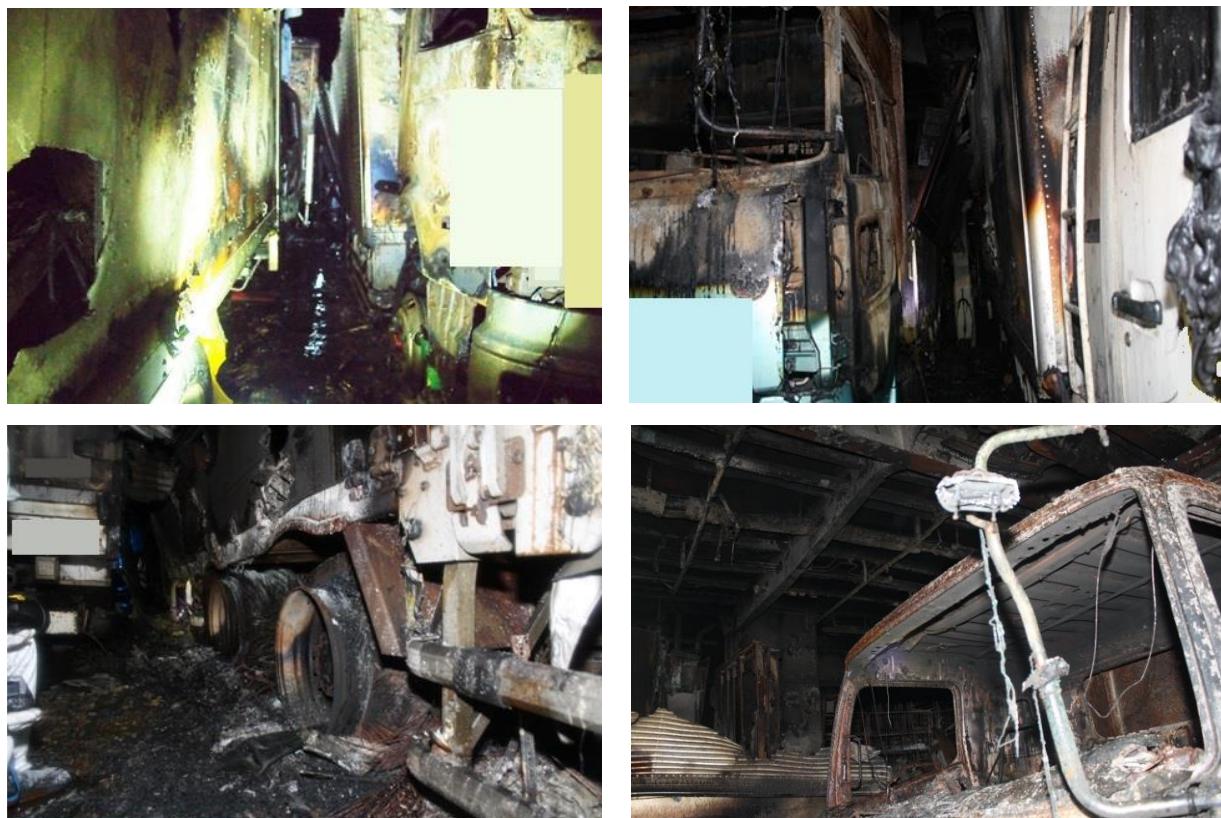
写真4 第2甲板右舷中央部に積載されていた車両の損傷状況

- (1) 第2甲板右舷中央部に積載されていた車両70台のうち12台に焼損を生じた。(写真4参照)

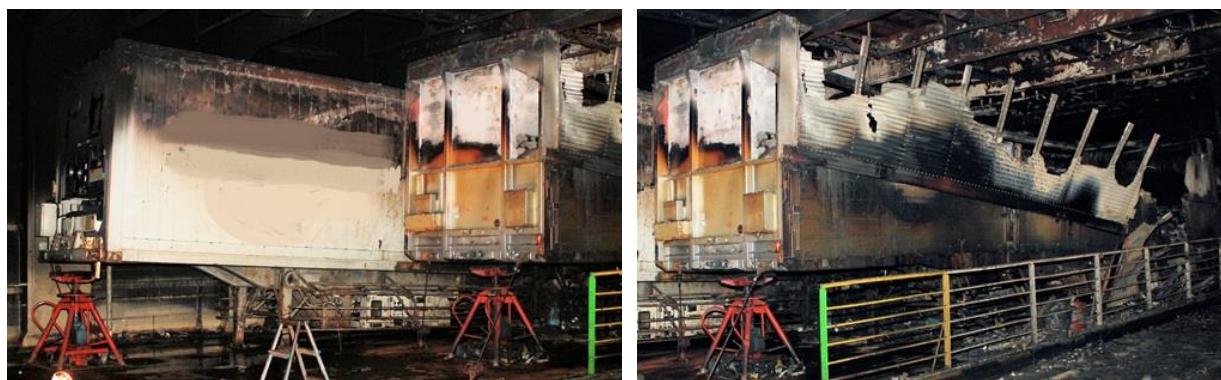
写真5 第3甲板右舷中央部に積載されていた車両の損傷状況

- (2) 第3甲板右舷中央部に積載されていた車両66台のうち4台に焼損を生じた。(写真5参照)

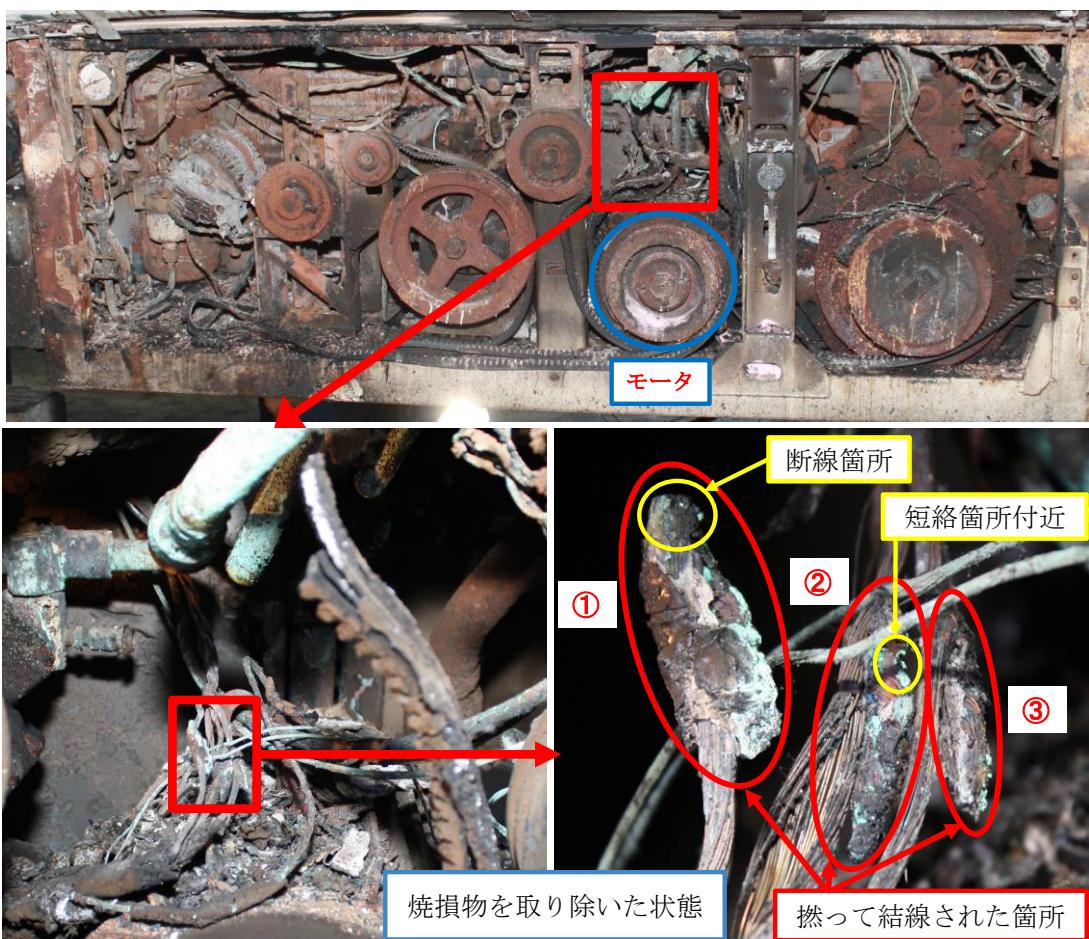
写真6 本件冷凍機の状況

本事故後、本件冷凍機の内部を確認したところ、モータの配線（3線）には、1つの配線の一部に短絡している痕跡が、また、その付近には切断した後に撲って結線された箇所（写真6の①～③）及び1つの配線に断線している箇所が認められた。（写真6参照）

本件冷凍機は、本件車両のエンジンを停止した後に本船からの電源の供給により、モータを運転することができるものであった。

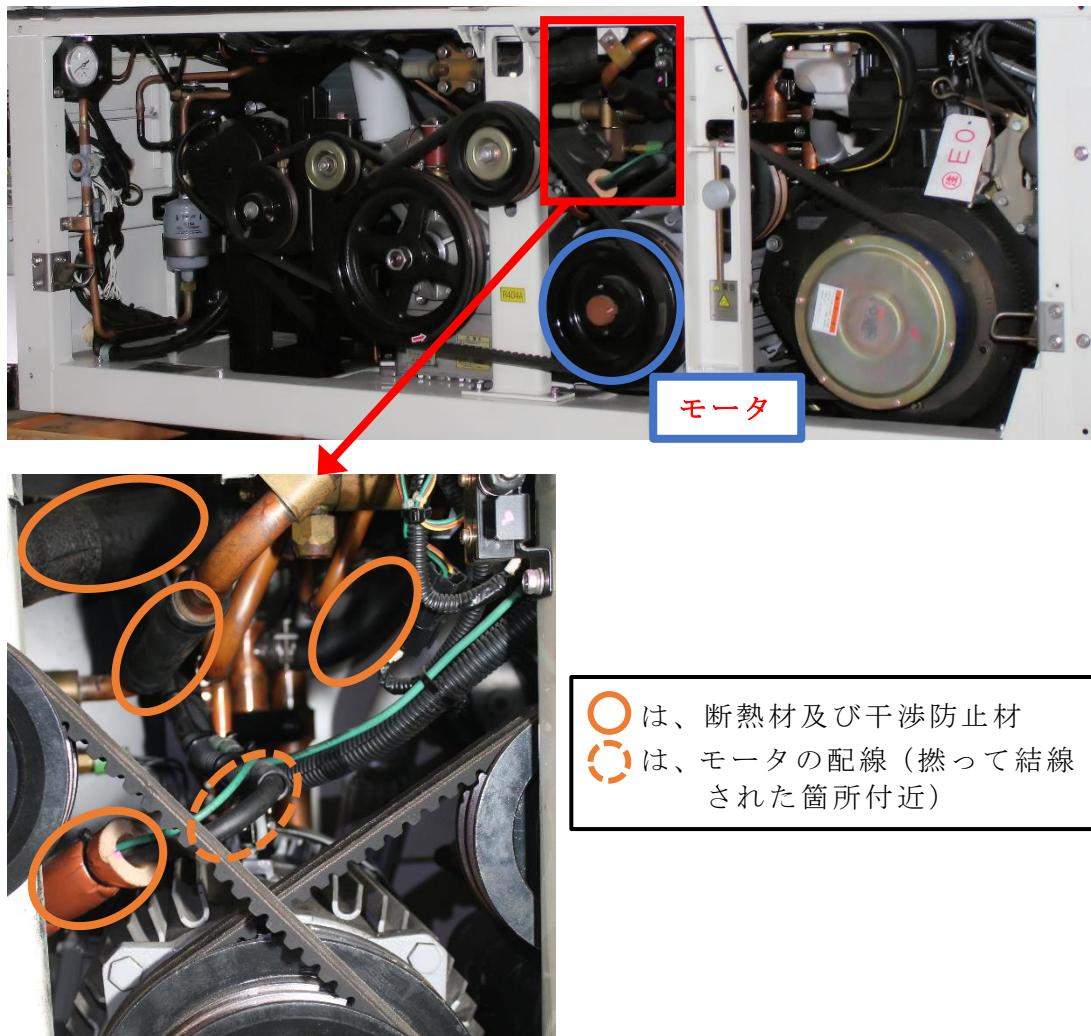
写真 7 同型の冷凍機の状況

同型の冷凍機のモータは、配線の短絡、断線等により過電流が生じた場合、過電流继電器が作動して電源の供給が遮断される構造となっていた。また、モータの周辺には、配線又は配管を覆うように断熱材、干渉防止材等の可燃物があった。（写真7参照）

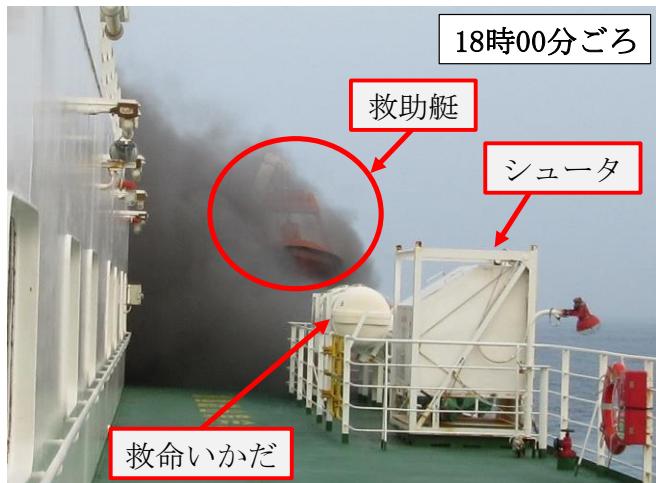
本船は、乗組員が、両舷にある自動膨脹式乗込装置（以下「シーダ」）といふ。及び膨脹式救命いかだ（以下「救命いかだ」という。）を投下したが、錆及び塗料の固着により、シーダの投下用ワインチのハンドルが適切に差し込めず、ハンドルが甲板に接触して回転させるのに手間取り、また、救命いかだが架台から落下せず、手動で投下したものがあった。

本船は、シーダと救命いかだとの設置の間隔が近かったので、乗組員が、救命いかだを投下した際、救命いかだがシーダのプラットフォーム上に落下したものがあった。（写真8、写真9参照）

写真8（下） 第4甲板左舷側の救命設備の状況
(旅客提供 船首側より撮影)

また、本船は、シュータ及び救命いかだを円滑に投下することができるよう、整備及び点検を強化することが望ましい。

- (1) 旅客フェリーの船舶管理会社は、救命いかだを投下した際、膨脹したシュータのプラットフォーム上に救命いかだが落下するがないよう、シュータと救命いかだの設置の間隔について、メーカーが推奨する間隔を設けるよう検討することが望ましい。
- (2) 荷送人は、危険物を船舶により運送する場合は、危険物船舶運送及び貯蔵規則(昭和32年運輸省令第30号)に基づき、危険物の品名、個数、質量などを記載した危険物明細書を船長又は船舶所有者に提出すること。

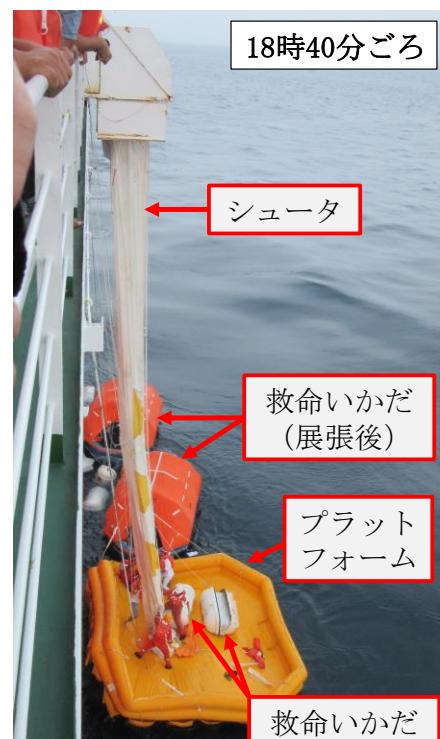
写真9（右） 総員退船時の状況
(旅客提供 左舷側を撮影)
