## 船舶事故調査報告書

平成28年12月15日  
 運輸安全委員会（海事専門部会）議決  
 委員 庄司邦昭（部会長）  
 委員 小須田 敏  
 委員 根本美奈

事故種類	火災
発生日時	平成27年6月11日 13時40分ごろ
発生場所	高知県奈半利町奈半利港新内港1号野積場岸壁 奈半利港東防波堤灯台から真方位043°490m付近 （概位 北緯33°25.3′ 東経134°01.1′）
事故の概要	漁船第十八長久丸 <sup>ちようきゆう</sup> は、岸壁に係留中、火災が発生した。 第十八長久丸は、船員室等が全焼した。
事故調査の経過	平成27年6月12日、本事故の調査を担当する主管調査官（神戸事務所）ほか1人の地方事故調査官を指名した。 原因関係者から意見聴取を行った。
事実情報 船種船名、総トン数 船舶番号、船舶所有者等 L×B×D、船質 機関、出力、進水等	漁船 第十八長久丸、432トン 131493、有限会社長久 56.70m×8.80m×3.84m、鋼 ディーゼル機関、735kW、平成2年9月2日
乗組員等に関する情報	船長 男性 65歳 三級海技士（航海） 免許年月日 平成4年8月6日 免状交付年月日 平成27年6月8日 免状有効期間満了日 平成32年6月7日
死傷者等	なし
損傷	船橋、船員室の内部等が全焼（全損）
気象・海象	気象：天気 雨、風向 南東、風速 約5m/s 海象：海上 平穏
事故の経過	本船は、奈半利港に所在する造船所の船台での工事を終え、平成27年6月9日から同造船所の対岸にある岸壁（新内港1号野積場岸壁、以下「本件岸壁」という。）に係留していた。 本船は、漁労長が航海機器製造会社の技師から設置機器の説明を船橋で受け、他の18人の乗組員（全員外国籍）が出漁に向けた準備作業を、また、造船所の作業員3人が機関室で整備作業を行っていたところ、船内の照明が消灯した。 造船所にいた作業員の1人（以下「作業員A」という。）は、本船の船尾楼甲板の左舷側後部付近から煙が出ていることに気付いて11

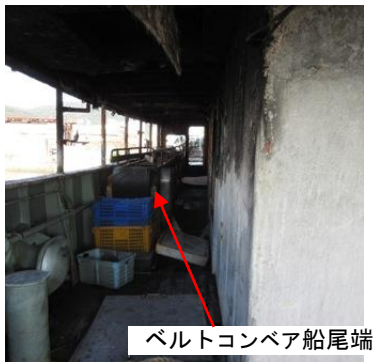
写真1 左舷通路船尾側  
(船尾側から)

- ・左舷通路に沿って備え付けられたベルトコンベアの船尾側端から船首側へ4m（以下「ベルトコンベア4m部」という。）付近のベルトコンベア及びブルワーク、天井部、船員室左舷壁等の焼損が激しく、また、ベルトコンベアの鉄枠の一部が変形していた。
- ・横通路は、左舷入口付近が右舷側よりも焼損の度合いが強かった。
- ・機関室上段は、横通路からの出入口付近が船尾側よりも焼損の度合いが強かった。
- ・船員室は、内装等がほとんど焼損していた。
- ・操舵室は、船員室からの階段付近の焼損が強く、機器類が焼損していた。
- ・船尾甲板船尾側は、天井部が焼損していた。
- ・上甲板船尾の舵機室にある、陸電ボックス及び接続されていた船内側電気配線に焼損等はなかった。

<p>線)に短絡痕が見分された。</p> <p>③陸電ケーブルの継ぎ目部分(ベルトコンベア4m部にある。)に短絡痕が見分された。</p> <p>④上記②及び③の蛍光灯及び陸電ケーブル周辺(ベルトコンベア4m部)の焼損が激しい。</p> <p>以上のことから、②又は③の電気ケーブル以外は考えにくい状況ではあるが、いずれの原因を考慮し、検証するも、物的証拠が特定できず、また、出火時の目撃者もいないため断定できない。</p> <p>しかし、いずれの可能性を考慮しても、漏電等の可能性が極めて高く、他の原因は考えにくいため、本火災はいずれかのケーブルの漏電等により発生したものと推定する。</p> <p>(写真1 左舷通路船尾側(船尾側から)、写真2 左舷通路(船尾側から)、写真3 左舷通路船員室船尾側付近、写真4 左舷通路船員室船首側付近、写真5 右舷通路(船尾側から)、写真6 横通路(左舷側から)、写真7 横通路(右舷側から)、写真8 機関室上段(船首側から)、写真9 船員室(船尾側から)、写真10 船橋、写真11 陸電ボックス 参照)</p>
<p><b>分析</b></p> <p>乗組員等の関与 船体・機関等の関与 気象・海象等の関与 判明した事項の解析</p>	<p>不明 不明 なし</p> <p>本船は、本件岸壁に係留中、左舷通路の後部付近から出火したことから、周囲の可燃物に延焼した可能性があると考えられる。</p> <p>本船は、左舷通路後部付近の焼損状況から、ベルトコンベア4m部付近の蛍光灯の電気ケーブル又は陸電ケーブルのいずれかのケーブルの漏電等により出火してベルトコンベアのゴムベルト等に延焼した可能性があると考えられるが、ベルトコンベア付近の焼損が激しく、また、火災発生を目撃した者がいなかったことから、出火した状況を明らかにすることはできなかった。</p>
<p><b>原因</b></p>	<p>本事故は、本船が、本件岸壁に係留中、左舷通路の後部のベルトコンベア4m部付近の蛍光灯の電気ケーブル又は陸電ケーブルのいずれかのケーブルの漏電等により出火したため、周囲の可燃物に延焼したことにより発生した可能性があると考えられる。</p>

<p><b>参考</b></p>	<p>今後の同種事故等の再発防止に役立つ事項として、次のことが考えられる。</p> <ul style="list-style-type: none"> <li>・陸電ケーブル、電気配線等の被覆の摩耗、亀裂等の異常の有無の確認を適宜行い、定期的に絶縁抵抗の測定を行うこと。</li> </ul>
