## 船舶事故調査報告書

事故種類	火災
発生日時	平成28年1月26日 11時50分ごろ
発生場所	大分県津久見市観音崎北東方沖 津久見白石灯標から真方位130° 830m付近 （概位 北緯33° 06.3′ 東経131° 56.8′）
事故の概要	漁船まほ丸は、航行中、火災が発生した。 まほ丸は、操舵室等が焼損した。
事故調査の経過	平成28年1月28日、本事故の調査を担当する主管調査官（門司事務所）ほか1人の地方事故調査官を指名した。 原因関係者から意見聴取を行った。
<b>事実情報</b> 船種船名、総トン数 船舶番号、船舶所有者等 L×B×D、船質 機関、出力、進水等	漁船 まほ丸、4.2トン OT3-048898（漁船登録番号）、個人所有 11.16m (Lr) × 2.90m × 1.04m、FRP ディーゼル機関、180.0kW、平成元年7月26日 第294-24765号（船舶検査済票の番号）
乗組員等に関する情報	船長 男性 74歳 一級小型船舶操縦士・特殊小型船舶操縦士・特定 免許登録日 昭和49年8月29日 免許証交付日 平成27年8月6日 （平成32年8月5日まで有効）
死傷者等	なし
損傷	操舵室及び機関室の焼損（全損）
気象・海象	気象：天気 晴れ、風 なし、視界 良好 海象：海上 平穏
事故の経過	本船は、船長が1人で乗り組み、友人1人（以下「同乗者」という。）を乗せ、平成28年1月26日11時30分ごろ津久見市保戸島漁港に向けて津久見市津久見港を出港した。 本船は、主機を回転数毎分約1,800とし、約14ノットの対地速力で観音崎北東方沖を東北東進中、船長が、11時50分ごろ機関室から黒煙が出ていることを認めて主機を停止した。 船長は、ふだん本船の整備を依頼している整備業者に本事故の発生を連絡し、海上保安庁への通報を依頼した。

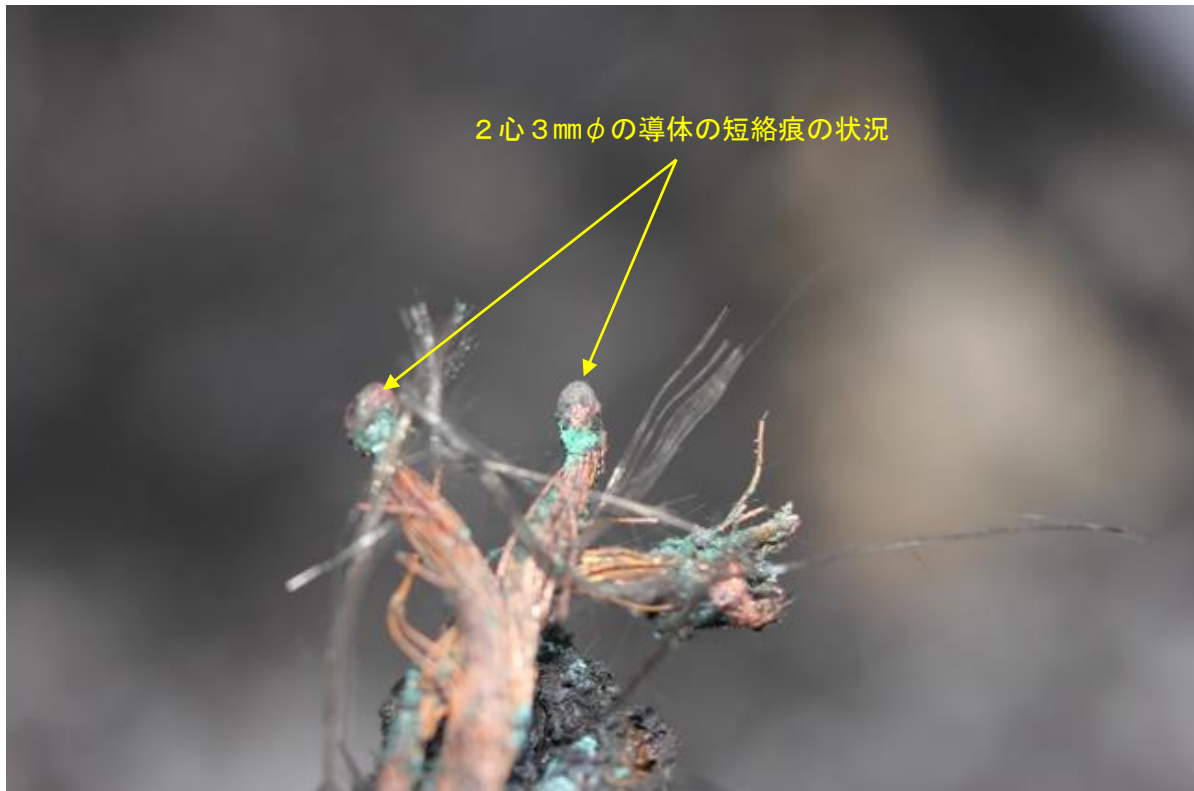
写真2 短絡痕の状況

<p>船長及び同乗者は、バケツでいけすの海水をくみ上げ、消火作業に当たった。</p> <p>本船は、12時10分ごろ、本船の火災に気付いた2隻の漁船が来援し、散水ポンプ及び高圧洗浄機を用いた消火活動が行われ、12時40分ごろ鎮火した。</p> <p>本船は、来援した整備業者の船にえい航されて帰港し、後日、解体処分された。</p>
<p>その他の事項</p>	<p>本船は、整備業者により、平成27年12月4日年次の定期点検として整備が、21日主機排気管の破口修理が、24日操舵機の油圧シリンダの修理がそれぞれ行われていた。</p> <p>機関室（長さ約3.2m、幅2.7m、高さ約1.3m）は、船体中央から船尾にかけて区画され、機関室床から約0.8mの高さのところに操舵室のコーミング（長さ約2.9m、幅1.4m）が船体中央から船尾にかけて設けられ、その上に操舵室が設置されていた。</p> <p>操舵室は、操舵室のコーミング下端から高さ約0.5mのところで板で仕切られ、下が機関室となっていた。</p> <p>主機（長さ約1.4m、幅約0.7m、高さ約1.0m）は、操舵室のコーミングの中央に位置するように据付けられており、両舷における主機と操舵室床板間の距離は、約0.35mであった。</p> <p>機関整備作業者が、機関整備作業を行う場合、操舵室の内壁に配線された電線に接触するおそれがあった。</p> <p>機関室の主機、発電機、オルタネータ、操舵装置用油圧ポンプ、ビルジポンプ、操舵装置用アクチュエータパワーユニット、機関室船尾側の物入れに置かれたバッテリー等の機器類には、焼損は認められなかった。</p> <p>バッテリーからの電路は、電源供給用として、主機始動用兼レーダー用及び配電盤を介して主として航海灯用等の2系統に分かれていた。</p> <p>主機始動用兼レーダー用バッテリーに接続されていた電線は、レーダー用の電線が焼損していたが、主機始動用の電線は焼損していなかった。</p> <p>操舵室のレーダーには、バッテリーから機関室及び操舵室の右舷側内壁のほぼ中央を立ち上がり、貫通ピースを経て配電盤を介さずに配線されていた。</p> <p>本事故当時、レーダー（尖頭出力3kW）は作動中であった。</p> <p>本船は、機関室の右舷側内壁沿いの敷設電線が焼損しており、短絡痕が確認された。</p> <p>短絡痕が確認された電線は、直径約3mmの2心で、バッテリーとレーダー間及びオルタネータとセルモータ間に使用されており、短絡痕は、結束バンドで機関室右舷側内壁に固定された配線の立ち上がり部分で確認された。</p>

<p>配電盤及びバッテリースイッチ（主機始動用兼レーダー用バッテリーとセルモータ間のスイッチ）に接続された電線は焼損していなかった。</p> <p>文献（「技術資料第107号電線・ケーブルの耐用年数について」社団法人日本電線工業会絶縁電線専門委員会、平成元年6月公開）によれば、電線・ケーブルの耐用年数については、次のとおり記載されている。</p> <p>一般の電線・ケーブルの設計上の耐用年数は、その絶縁体に対する熱的・電氣的ストレスの面から20～30年を基準として考えてあるが、使用状態における耐用年数は、その敷設環境や使用状況により大きく変化する。</p> <p>（付図1 機関室内及び物入れの配置図、写真1 物入れの状況、写真2 短絡痕の状況 参照）</p>
<p><b>分析</b></p> <p>乗組員等の関与 船体・機関等の関与 気象・海象等の関与 判明した事項の解析</p>	<p>あり あり なし</p> <p>本船は、観音埼北東方沖を東北東進中、機関室から出火したことから、付近の可燃物に延焼したものと考えられる。</p> <p>本船は、短絡痕が、機関室の右舷側内壁の立ち上がり部分で確認されたことから、レーダー用配線で発火したと考えられ、レーダー用配線の絶縁被膜が、振動あるいは経年使用により劣化していたところに、機関整備作業時に、作業者の体が配線に接触するなどして絶縁が低下し、線間短絡が起こった可能性があると考えられるが、線間短絡に至った状況を明らかにすることはできなかった。</p>
<p><b>原因</b></p>	<p>本事故は、本船が、観音埼北東方沖を東北東進中、機関室から出火したため、付近の可燃物に延焼したことにより発生したものと考えられる。</p>
<p><b>参考</b></p>	<p>今後の同種事故等の再発防止に役立つ事項として、次のことが考えられる。</p> <ul style="list-style-type: none"> <li>・定期的に絶縁抵抗を測定すること。</li> <li>・電路にはヒューズ等の安全装置を設けることが望ましい。</li> <li>・定期的に電線の点検を行うこと。</li> </ul>
