船舶事故調査報告書

平成28年12月1日

運輸安全委員会（海事専門部会）議決

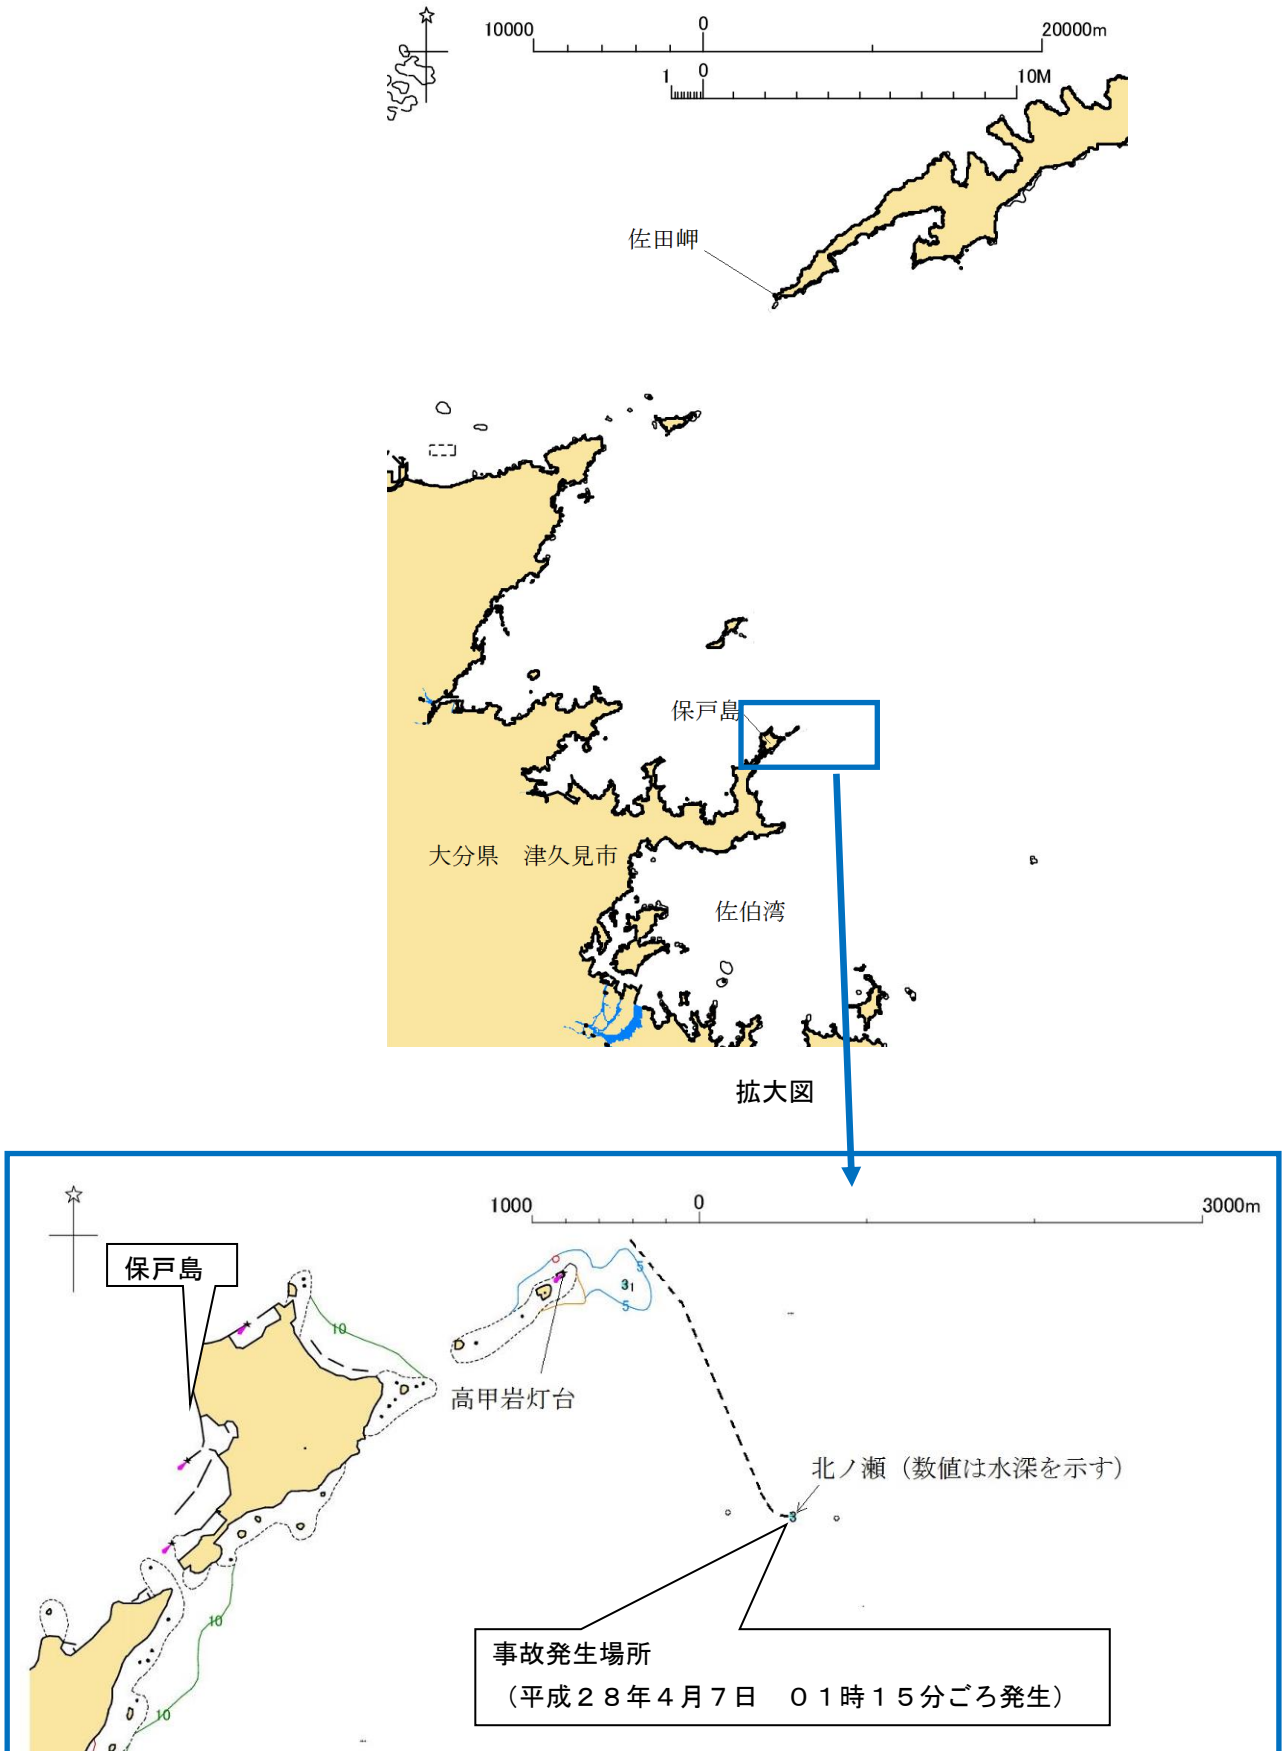
付図1 事故発生経過概略図

<p>当直者に、その針路線上を航行するように指示していた。</p> <p>航海士Aは、保戸島東方沖において、搭載している海図に‘航行上危険な暗岩’として記載されている北ノ瀬（水深約3m）の存在を知らなかった。</p> <p>航海士Aは、南東進中、同航引船列とその右舷側にある高甲岩灯台との距離が十分にあり、高甲岩灯台を右舷側に見て通過した後は、支障となる浅所等はないものと思い、同航引船列の右舷側を追い越すこととした。</p> <p>航海士Aは、予定針路線から外れて航行していることを知っていたものの、GPSプロッターの表示を拡大した画面に切り替えて水深を確認することも、また、海図を使用して浅所等の有無を確認することもなかった。</p> <p>当直中の機関士は、本事故発生直後、B船の船首部に行き、スラスタルーム、ポンプ室及びボイドスペースに浸水していることを知り、その旨を航海士Aに報告した。</p> <p>当直中の機関士は、積載していた砂利が荷崩れを起こし、左舷側に傾斜して船首部に入った海水が、隔壁のない第二甲板からB船の船尾付近にある発電機室へと流入したので、甲板上に避難した。</p> <p>海上保安庁の情報によれば、A船押船列は、A船がB船の船尾部に嵌合したままの状態、船首から徐々に傾斜し、09時07分ごろ船尾だけ浮いた状態となった後、積載していた砂利の流出等により、船底を上に向けて転覆した状況になった。</p>
<p>分析</p> <p>乗組員等の関与 船体・機関等の関与 気象・海象等の関与 判明した事項の解析</p>	<p>A あり、B なし A なし、B なし A なし、B なし</p> <p>A船押船列は、保戸島東方沖を南東進中、航海士Aが、予定針路線から外れて前方の同航引船列を追い越す際、浅所等の有無を確認していなかったことから、保戸島東方沖に存在する暗岩に乗り揚げたものと考えられる。</p> <p>航海士Aは、同航引船列とその右舷側にある高甲岩灯台との距離が十分にあったことから、高甲岩灯台を右舷側に見て通過した後は、支障となる浅所等はないものと思い、同航引船列の右舷側を追い越すこととしたものと考えられる。</p>

<p>原因</p>	<p>本事故は、夜間、保戸島東方沖において、A船押船列が南東進中、航海士Aが、予定針路線から外れて前方の同航引船列を追い越す際、浅所等の有無を確認していなかったため、保戸島東方沖に存在する暗岩に乗り揚げたものと考えられる。</p>
<p>参考</p>	<p>今後の同種事故等の再発防止に役立つ事項として、次のことが考えられる。</p>

| | <ul style="list-style-type: none">・海図や大縮尺表示としたGPSプロッターを活用し、航行予定の針路線付近に存在する浅所等を確認しておくこと。 |

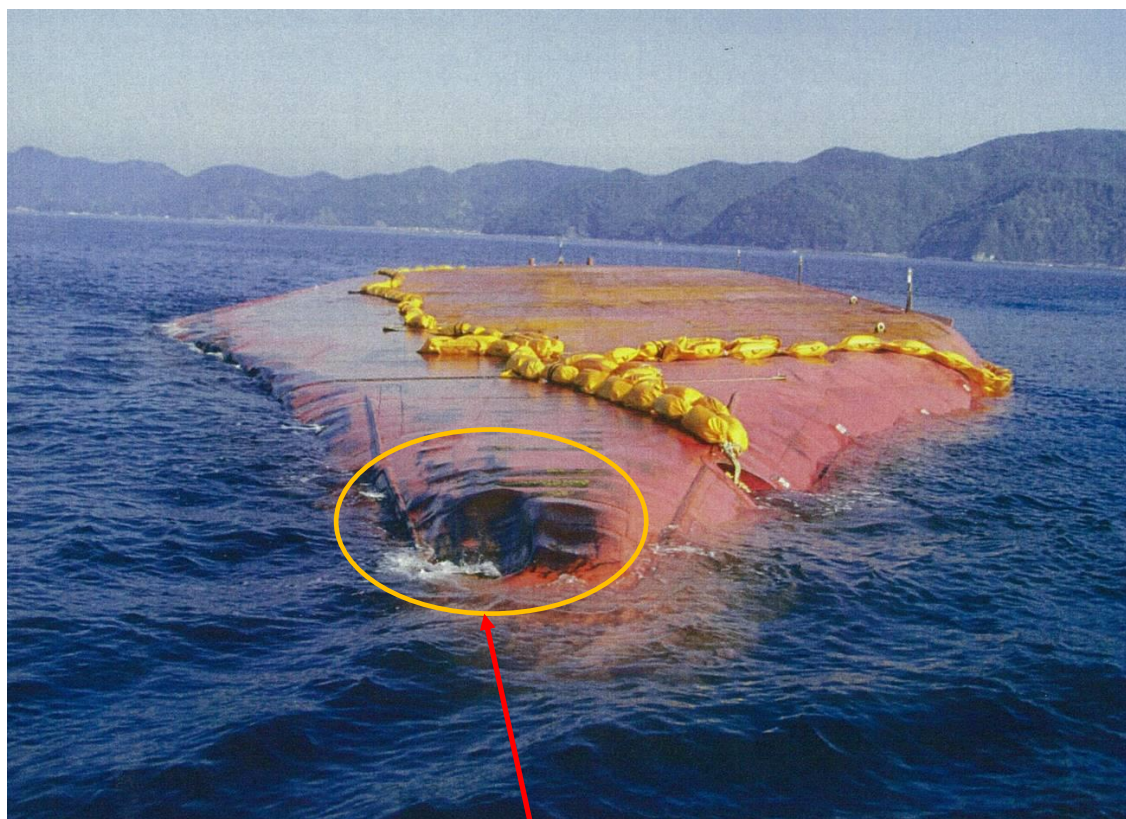
写真1 B船の船首部船底の破口

死傷者等	なし
損傷	A 濡損（全損） B 船首部船底外板に破口（全損）
気象・海象	気象：天気 雨、風向 南、風力 4、視界 良好 海象：海上 平穏、潮汐 ほぼ低潮時、潮高 約30cm（津久見港）
事故の経過	<p>A船は、船長及び航海士Aほか4人が乗り組み、その船首部を無人のB船の船尾部に^{かんごう}嵌合して押船列（以下「A船押船列」という。）を構成し、福岡県福岡市小呂島の南西方で採取した砂利約4,000m³をB船に積載し、平成28年4月6日11時40分ごろ宮崎県宮崎港に向けて出発した。</p> <p>航海士Aは、23時45分ごろ佐田岬灯台の西方沖で昇橋し、単独で航海当直に当たった。</p> <p>航海士Aは、保戸島北東方沖を南東進中、ほぼ正船首約2MIに、‘A船押船列より速力が遅い同航の引船列’（以下「同航引船列」という。）を認め、同航引船列の右舷側を追い越すこととした。</p> <p>航海士Aは、右転して約9ノットの対地速力で、同航引船列の右舷側を約1M離して通過したのを確認後、予定針路に戻して南東進中、7日01時15分ごろ衝撃を感じた。</p> <p>航海士Aは、衝撃を受けたものの、大波が船首部に当たったのだと考えて航行中、B船で当直中の機関士からB船の船首部に海水が流入したとの連絡があり、その旨を船長に報告した。</p> <p>船長は、GPSプロッターの航跡により、保戸島東方沖に存在する暗岩に乗り揚げたものと判断し、海上保安庁に本事故の発生及び浸水している旨を通報するとともに救助を要請した後、大分県佐伯湾内にA船押船列を錨泊させた。</p> <p>乗組員全員は、A船の搭載艇に移乗して退船し、来援した巡視艇に救助された。</p> <p>A船押船列は、佐伯湾内に錨泊した後、B船の船首部の浸水により左舷側に傾斜し、来援した海上保安庁の潜水士によりタンクの空気の閉鎖等が行われたものの、A船がB船の船尾部に嵌合した状態で転覆した。</p> <p>A船押船列は、本事故発生の約2か月半後、サルベージ会社の大型クレーンによって引き揚げられたものの、機関及び航海計器に濡損等の損害が大きく全損扱いとなり、解体された。</p> <p>（付図1 事故発生経過概略図、写真1 B船の船首部船底の破口、写真2 転覆したA船押船列の船尾部付近 参照）</p>

破口

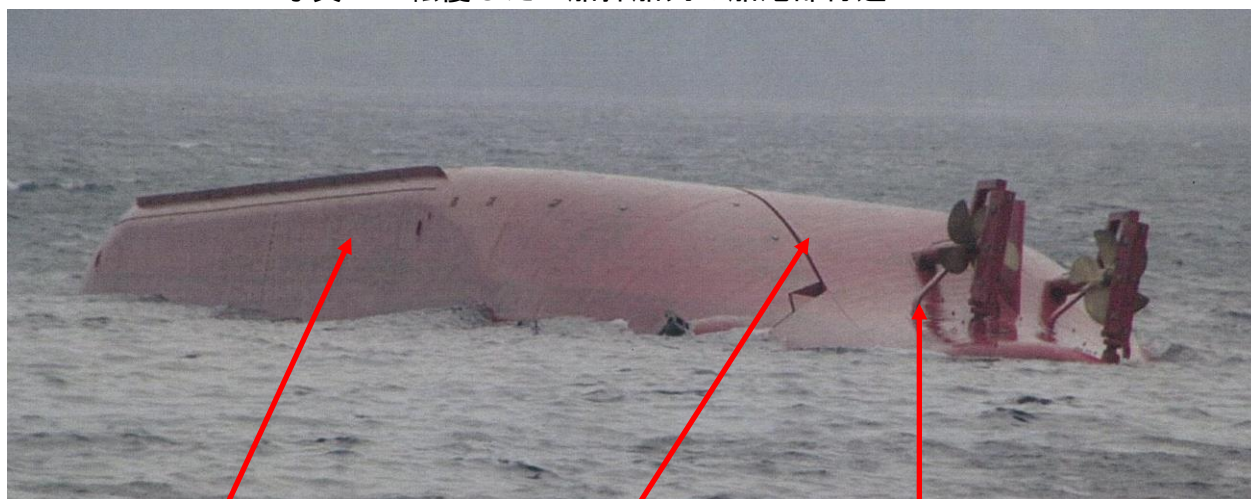
写真2 転覆したA船押船列の船尾部付近

B船の船底

嵌合部分

A船の船尾
