## 船舶事故調査報告書

事故種類	作業員負傷
発生日時	平成28年4月9日 14時20分ごろ
発生場所	宮崎県日向市細島港南沖防波堤付近 細島灯台から真方位013° 2.450m付近 (概位 北緯32° 26.7′ 東経131° 41.5′)
事故の概要	起重機船第五十三善徳丸は、載貨物の移動中、玉掛け補助者が第五十三善徳丸の甲板と載貨物の間に右足先を挟まれて負傷した。
事故調査の経過	平成28年4月21日、本事故の調査を担当する主管調査官（門司事務所）ほか1人の地方事故調査官を指名した。 原因関係者から意見聴取を行った。
事実情報 船種船名、総トン数 船舶番号、船舶所有者等 L×B×D、船質 機関、出力、進水等	起重機船 第五十三善徳丸、約3,172トン なし、有限会社善徳丸建設 73.00m×33.00m×6.00m、鋼 機関なし、平成9年2月24日
乗組員等に関する情報	クレーン操縦士 男性 36歳 労働安全衛生法による免許（移動式クレーン） 交付年月日 平成11年8月12日 玉掛け補助者A 男性 21歳 玉掛け技能講習修了証 交付年月日 平成27年8月31日
死傷者等	重傷 1人（玉掛け補助者A）
損傷	なし
気象・海象	気象：天気 晴れ、風向 北東、風速 約2.3m/s、視界 良好 海象：海上 平穏
事故の経過	本船は、クレーン操縦士及び玉掛け補助者Aほか3人が乗り、細島港（外港地区）防波堤（南沖）築造工事において、平成28年4月9日14時05分ごろ、据付け工事の終わったケーソンから、‘工事用機材を本船に積み込む作業’（以下「本件クレーン作業」という。）を開始した。 クレーン操縦士、玉掛け補助者A等は、複信方式トランシーバ（5人の同時通話が可能）（以下「トランシーバ」という。）を使用して連絡を取り合っていた。

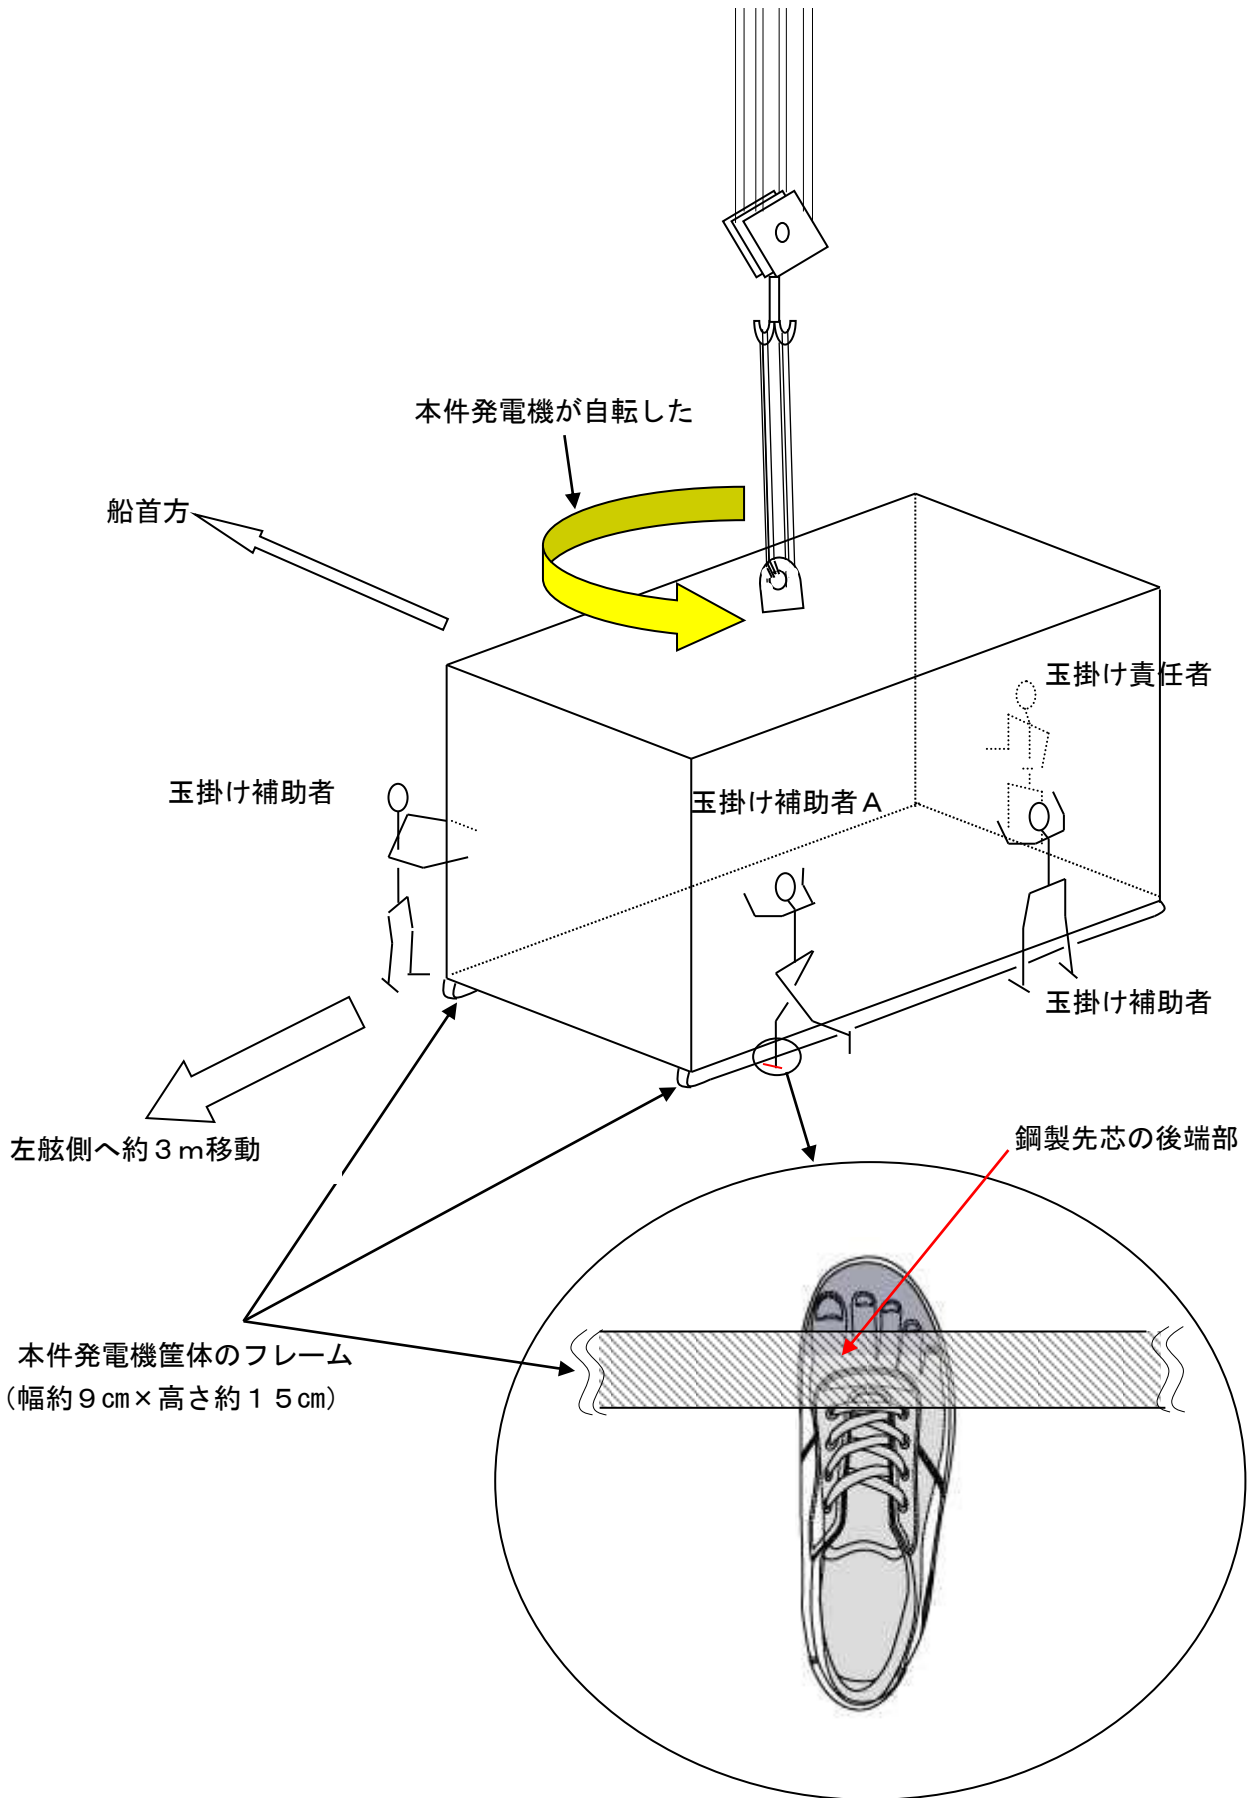
付図1 事故発生状況図

<p>本船は、2回目の本件クレーン作業で、発電機（長さ約3.0m、幅約1.5m、高さ約2.0m、重量約3.8t、以下「本件発電機」という。）を、本船の甲板上に仮置きした。</p> <p>クレーン操縦士は、仮置きした本件発電機を左舷側に約3m移動させる目的で、トランシーバで本件発電機を移動させる旨を玉掛け補助者A等に連絡し、玉掛け補助者A等の応答を確認した後、クレーンで本件発電機を約0.2m吊り上げ、左舷側に最微速で回転させた。</p> <p>クレーン操縦士は、僅かにクレーンを回転し過ぎて本件発電機が移動先付近の鋼製架台（長さ約4m、幅約4m、高さ約0.8m）に接触するおそれが生じたので、本件発電機を一旦甲板上に降ろすこととした。</p> <p>玉掛け補助者Aは、本件発電機に合わせて左舷側に移動中、本件発電機が僅かに自転し始め、本件発電機の角と鋼製架台が接触するおそれがあったので、14時17分ごろ、本件発電機を静止させようと両手で本件発電機を押さえたとき、右足先端部が降りてきた本件発電機筐体のフレーム（幅約9cm×高さ約15cm）と甲板との間に挟まれた。</p> <p>玉掛け補助者Aは、鋼製先芯入りの安全靴を履いていたが、鋼製先芯の後端部が本件発電機の重さで屈曲し、負傷した。</p> <p>玉掛け補助者Aは、工事関係者の車で病院へ搬送され、右第1趾切断及び圧挫創、右第2趾挫創、右第3趾中節骨骨折と診断された。（付図1 事故発生状況図 参照）</p>
<p>その他の事項</p>	<p>本船は、全旋回式550tf吊り起重機船で、本事故発生時、クレーンのブーム先端部から本件発電機までの距離が約50mであった。</p> <p>本件クレーン作業は、船舶所有者が策定したケーソン据付け作業手順書によって、職長（クレーン操縦士）、玉掛け責任者、合図者及び作業員の4種に作業が分担され、その作業手順が示されていたが、ふだんからトランシーバを用いた指示及び応答が行われ、作業手順及び作業分担が守られていなかった。</p> <p>クレーン操縦士は、クレーン作業中、クレーンブームに設置されたカメラにより、本件発電機、玉掛け補助者A等をモニターで監視しながらクレーンの操縦を行っていた。</p> <p>本件発電機は、上面中央部に吊上げ用アイプレートがあり、ワイヤロープで吊られ、介添えロープ（吊り荷の姿勢制御等に使用するロープ）を取り付けられない状態で本件クレーン作業が行われていた。</p> <p>クレーン操縦士は、本件発電機の角と鋼製架台が接触するおそれがあり、焦っていたので、本件発電機を降ろす旨の連絡を玉掛け補助者A等に行っていなかった。</p> <p>玉掛け補助者Aは、玉掛け補助者としての経験年数が約3年、玉掛け作業講習を受けてから約8か月であった。</p>

<p><b>分析</b></p> <p>乗組員等の関与 船体・機関等の関与 気象・海象等の関与 判明した事項の解析</p>	<p>あり なし なし</p> <p>本船は、細島港において、本件クレーン作業中、クレーン操縦士が、本件発電機を一旦甲板上に降ろす際、玉掛け補助者A等にその旨を連絡せずに本件発電機を降ろし、また、玉掛け補助者Aが、本件発電機と甲板との間に右足先端部が入っていることに気付かなかったことから、右足先端部が本件発電機と甲板との間に挟まれて負傷したものと考えられる。</p> <p>クレーン操縦士は、本件発電機の角と鋼製架台が接触するおそれがあり、焦っていたことから本件発電機を降ろす際、玉掛け補助者A等に連絡をしなかったものと考えられる。</p> <p>玉掛け補助者Aは、玉掛け補助者としての経験が浅く、また、本件発電機に介添えロープが取り付けられていなかったことから、自転を始めた本件発電機を両手で静止させようとした際、本件発電機と甲板との間に右足先端部が入っていることに気付かなかったものと考えられる。</p> <p>本件クレーン作業が、ケーソン据付け作業手順書に従って行われていれば、本事故の発生を回避できた可能性があると考えられる。</p>
<p><b>原因</b></p>	<p>本事故は、本船が、細島港において、本件クレーン作業中、クレーン操縦士が、本件発電機を一旦甲板上に降ろす際、玉掛け補助者A等にその旨を連絡せずに本件発電機を降ろし、また、玉掛け補助者Aが、本件発電機と甲板との間に右足先端部が入っていることに気付かなかったため、右足先端部が本件発電機と甲板との間に挟まれたことにより発生したものと考えられる。</p>
<p><b>参考</b></p>	<p>本事故後、船舶所有者により次の事故防止対策が周知された。</p> <ol style="list-style-type: none"> <li>(1) 作業開始前の打合せでは、ホワイトボードを用いて具体的に作業手順等を打ち合わせること。</li> <li>(2) クレーン操縦士は、必ず合図者の指示で操作を行うこと。</li> <li>(3) 吊り荷には、介添えロープをとること。</li> <li>(4) 吊り荷の下には立ち入らないこと。</li> </ol> <p>今後の同種事故等の再発防止に役立つ事項として、次のことが考えられる。</p> <ul style="list-style-type: none"> <li>・作業経験の浅い者には、KYT<sup>*1</sup>等の事前教育及び安全体感教育<sup>*2</sup>を行うことが望ましい。</li> </ul>

・作業手順書を遵守すること。
--	----------------
