船舶事故調査報告書

平成28年12月8日
 運輸安全委員会（海事専門部会）議決
 委員 庄 司 邦 昭（部会長）
 委員 小須田 敏
 委員 根 本 美 奈

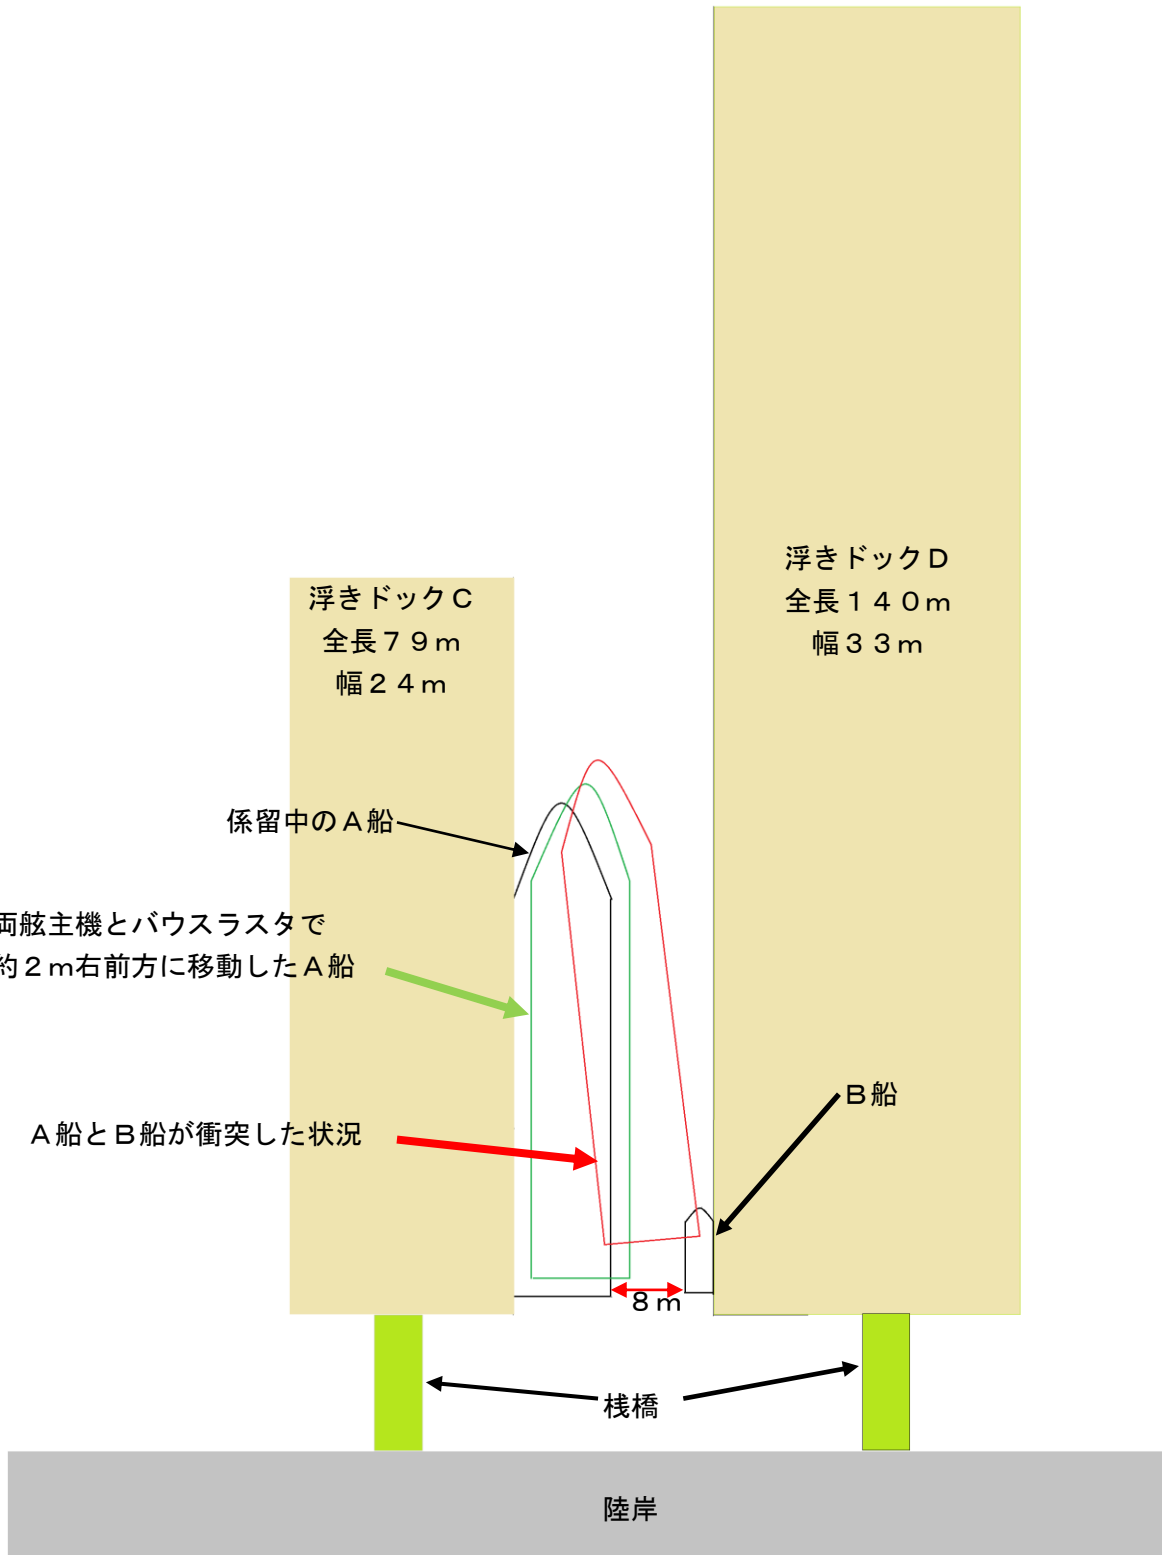
付図1 事故発生経過概略図

<p>免状有効期間満了日 平成31年12月14日 ドックマスター 男性 68歳 三級海技士（航海） 免許年月日 昭和46年9月3日 免状交付年月日 平成26年3月12日 免状有効期間満了日 平成31年5月24日 造船所施工管理者 男性 52歳</p>
死傷者等	なし
損傷	<p>A 右舷船尾部外板に破口 B 操舵室が圧壊</p>
気象・海象	<p>気象：天気 晴れ、風向 南東、風力 2、視界 良好 海象：波高 約0.5m</p>
事故の経過	<p>A船は、'鹿児島市所在の造船所'（以下「本件造船所」という。）の浮きドックCに出船左舷着けの状態に係留し、右舷主機の定期検査工事及び両舷主機のクラッチ用油圧配管の模様替え工事等を行った。</p> <p>A船は、船長及び機関長ほか4人が乗り組み、船舶検査官1人、ドックマスター及び本件造船所の作業員等6人を乗せ、平成28年3月4日11時00分ごろ海上試運転の目的で離岸作業を開始した。</p> <p>船長は、両舷主機を始動し、操舵室左舷側の副操縦スタンドで操船指揮をとり、全係留索を放した後、11時18分ごろ左舵20°、左舷主機を微速力後進に、右舷主機を微速力前進とし、バウスラスタを右舷25%出力とし、A船を右前方に約2m移動させた後、舵を中央に戻し、両舷主機を中立とし、バウスラスタを停止した。</p> <p>船長は、両舷主機を微速力前進としたところ、ふだんと異なり船尾が右方に振れることに気付き、副操縦スタンドにある主機回転計、舵角指示器及び主機遠隔操縦ハンドルを確認したが、異常は認められなかった。</p> <p>船長は、船尾の振れを止める目的で、左舷主機を半速力前進とした時、右舷船尾配置の乗組員から前進を求める連絡を受け、両舷主機を中立としたが、振れ始めた船尾を止めることができず、11時20分ごろA船の右舷船尾部が浮きドックDに係留されていたB船の操舵室付近に衝突した。</p> <p>B船は、無人で浮きドックDの陸岸寄りに出船右舷着けの状態に係留され、係留中のA船との距離が約8mであった。</p> <p>（付図1 事故発生経過概略図 参照）</p>

<p>原因</p>	<p>本事故は、A船が、本件造船所内において、係留していた浮きドックCから離れ、両舷主機を微速力前進に操作した際、左舷主機の前進用と後進用のクラッチ用油圧配管が逆に接続されていたため、左舷主</p>

<p>機が微速力後進となり、右方に振れた船尾が、浮きドックDに係留されていたB船の操舵室付近に衝突したものと考えられる。</p>
<p>参考</p>	<p>本件造船所は、本事故に関して、ISO9001に基づく品質会議を開催し、次の改善策を決定した。</p> <p>(1) 配管の継ぎ間違いをなくすため、開放前に合いマークを付ける。</p> <p>(2) 施工箇所は動作確認等を行う。</p> <p>今後の同種事故等の再発防止に役立つ事項として、次のことが考えられる。</p> <ul style="list-style-type: none"> ・ 施工箇所に対する動作確認手順を遵守すること。 ・ 係船索を放す前には、主機関の試運転を済ませておくこと。
