船舶事故調査報告書

平成28年12月15日
 運輸安全委員会（海事専門部会）議決
 委員 庄司邦昭（部会長）
 委員 小須田 敏
 委員 根本美奈

| 事故種類 | 乗組員行方不明 |
| 事故の概要 | 漁船 ^{たいゆう} 大雄丸は、北北東進中、甲板員1人が落水して行方不明となった。 |

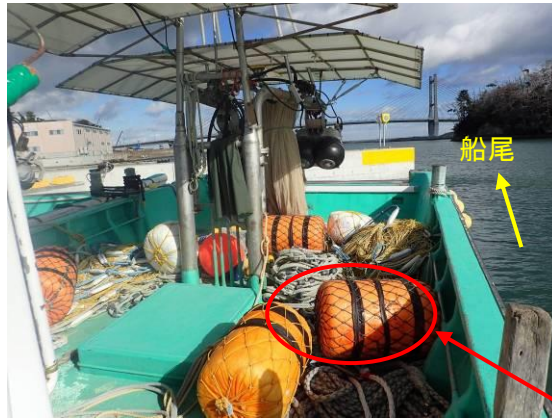
写真2 船尾甲板

| <p>その他の事項</p> | <p>船長は、魚群探索を行いながら操船を行っており、また、甲板員Bは自身の作業を行っていて、甲板員Aが落水した状況を見ていなかった。</p> <p>漁網は、長さ約80間(約145m)で、甲板員Aがいないことに気付いて停船したときには、約半分の長さが海中に流れ出ていた。</p> <p>船長は、航行中に船尾甲板に積んでいる漁網が船体動揺等により海中に落下することが稀にあるので、船尾方からの物音を聞いた時、漁網が落下して錘等が舷縁に当たっているものと思った。</p> <p>船長は、落下した漁網が中間部分から流れ出ていたので、船体動揺等による落下とは違うと本事故後に思った。</p> <p>浮きに繋がれたロープの長さを調整する作業は、船尾端から約1～2m船首側で行っており、舷外に身体を乗り出すような作業ではなかった。</p> <p>船長は、本事故当時、気象及び海象が良好であり、作業に支障となる船体動揺を感じていなかった。</p> <p>船長は、本事故後、船尾甲板の船尾端付近で甲板員Aの義歯の欠片を発見した。</p> <p>船長は、甲板員Aに、持病がなく、本事故の数日前から飲酒していなかったことを知っており、身体の不調などがあるように感じていなかった。</p> |

| <p>参考</p> | <p>今後の同種事故等の再発防止及び被害の軽減に役立つ事項として、次のことが考えられる。</p> <ul style="list-style-type: none"> ・甲板作業を行う際は、漁具等の整理整頓に努め、漁具等の上に乗らないなど、足元の状況に注意すること。 ・甲板上で漁労作業を行う場合は、命綱又は作業用救命衣を着用することが望ましい。 |

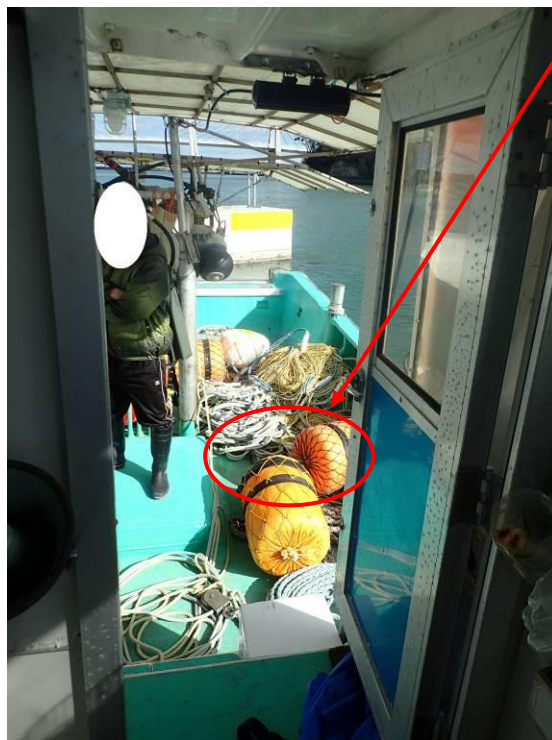
写真3 操舵室から見た船尾甲板左舷側

| <p>分析</p> <p>乗組員等の関与 船体・機関等の関与 気象・海象等の関与 判明した事項の解析</p> | <p>不明</p> <p>不明</p> <p>不明</p> <p>甲板員Aは、行方不明となった。</p> <p>本船は、鵜ノ尾埼東南東方沖を北北東進中、甲板員Aが落水したものと考えられる。</p> <p>甲板員Aは、引き揚げた漁網に長靴が絡まっていたこと、及び船尾甲板の船尾端付近で義歯の欠片が発見されたことから、漁網に身体の一部が絡まって引きずられ、漁網と共に落水した可能性があると考えられるが、落水に至った状況を明らかにすることはできなかった。</p> |

甲板員Aが作業していた場所
